Honda CR-V CR-V 1.6 i-DTEC Executive Navi (Automata) 118 kW

Alvázsám: **SHSRE6890FU519797**

ÁLLAPOTFELMÉRÉS ÖSSZEFOGLALÁSA

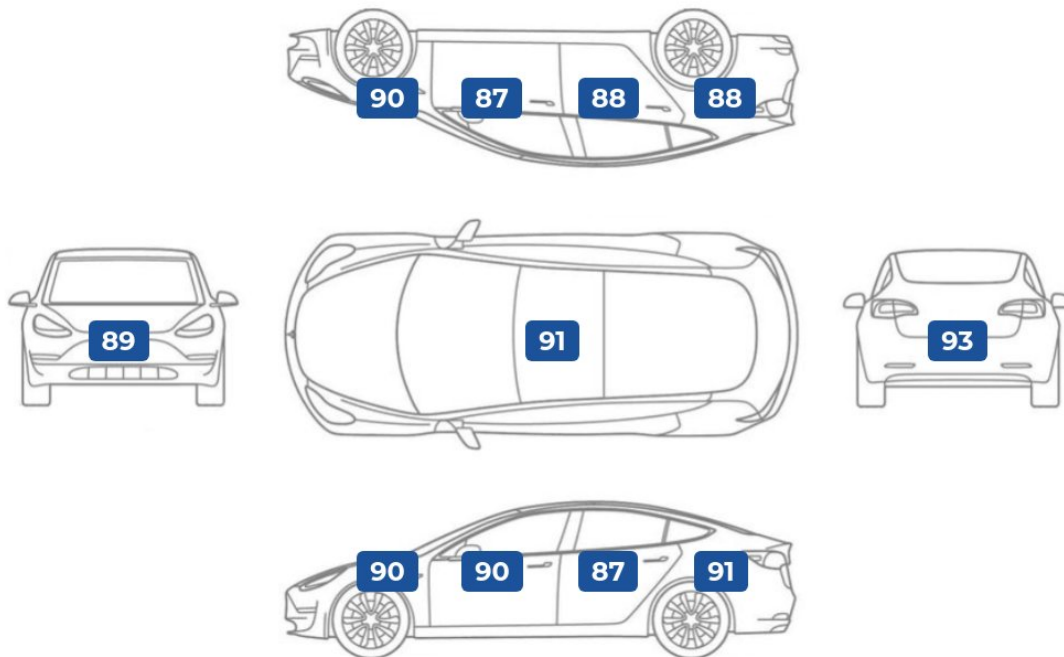
Karosszéria festékvastagság (mikrométerben)

Szakvélemény: A gépjármű karosszériáján külső beavatkozás / újrafényezés nyomai nem láthatók. A műanyag karosszéria elemeken repedés, javítás nyomai nem láthatók. Nem található fóliázás az autón. Körbe gyári értékeket találtam. A mérési eredmények értelmezéséhez fontos tudni, hogy 150 mikronig a festékvastagság általában eredeti fényezésre utal, de bizonyos típusoknál a magasabb, de egységes értékek is ebbe a kategóriába tartoznak.

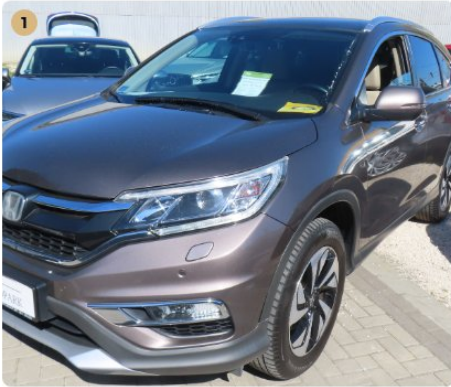
- ✓ Külső karosszéria elemek**
A karosszéria elemek közötti hézagok megfelelőek.

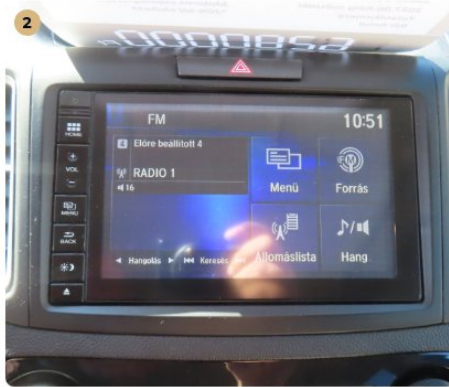
- ✓ Elektromos berendezések**
Műszerfalfények megfelelően működnek.

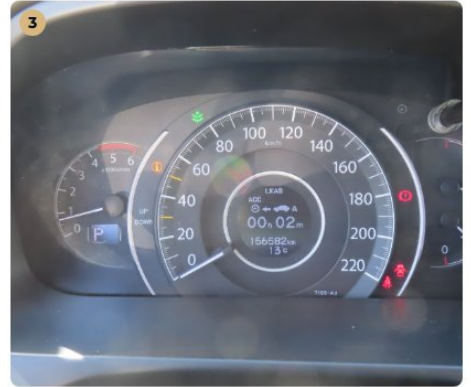
- ✓ Hibakód kiolvasása**
Az autó beindítását követően kontrollámpa a műszerfalon nem világít.

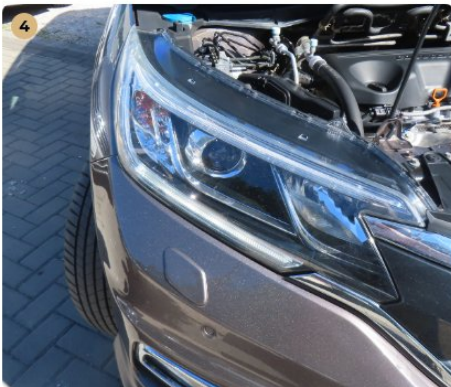
- ✓ Világítás**
Az első fényszórók nem sérültek.

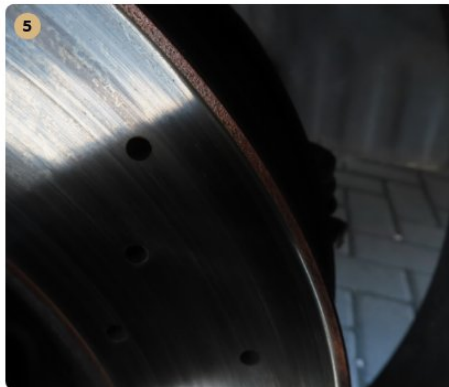
- ! Fékrendszer**
A féktárcsán kezdődő vállasodás található.

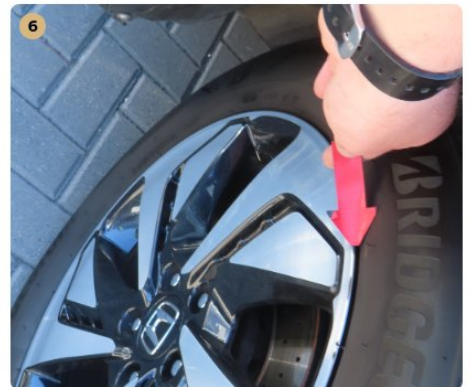
- ! Felnik**
Könnyűfém felnin patkázás nyomai láthatóak.

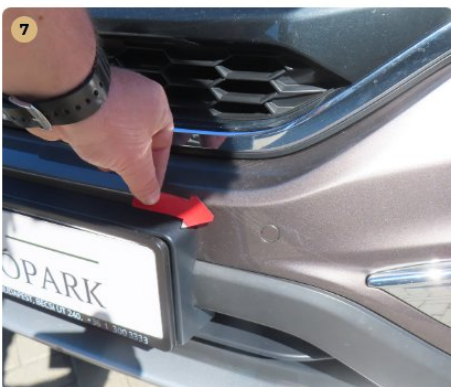
- ! Külső karosszéria elemek**
Az autó használatából eredő apró kavicsfelverődések, hajsztál karcok láthatóak.

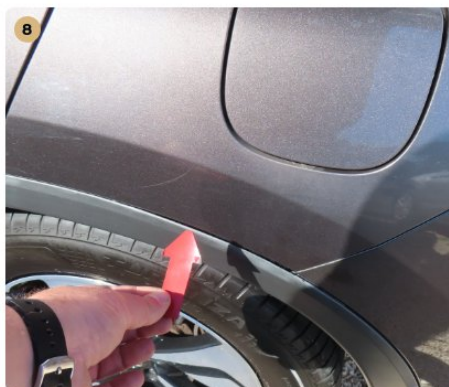
- ! Külső karosszéria elemek**
Az autó használatából eredő apró kavicsfelverődések, hajsztál karcok láthatóak.

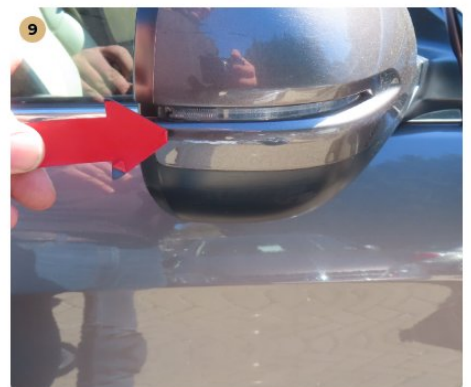
- ! Külső karosszéria elemek**
Az autó használatából eredő apró kavicsfelverődések, hajsztál karcok láthatóak.

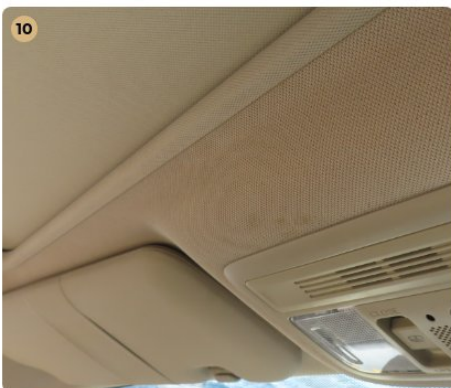
- ! Kárpitozás és belső burkolatok**
Tetőkárpit enyhén szennyezett.
