## BMW 218 218i M Sport (Automata) 100 kW

<b>Alvázsám:</b> WBA11AK0107J28899	<b>Gyártási év:</b> 2021. 09.
<b>Első forgalomba helyezés:</b> -	<b>Műszaki érvényesség:</b> 2027. 04.
<b>Szín:</b> Fehér	<b>Gyári kulcsok:</b> 2 db

## MÉRÉSI EREDMÉNYEK

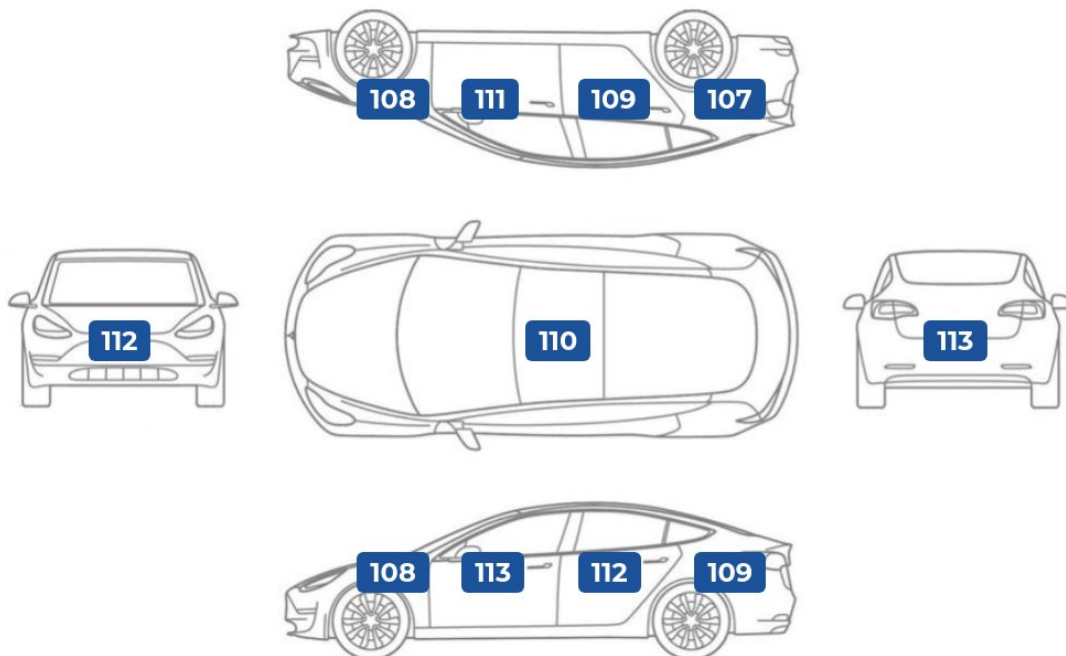
**Szakvélemény:** A gépjármű karosszériáján külső beavatkozás / újrafényezés nyomai nem láthatók. A műanyag karosszéria elemeken repedés, javítás nyomai nem láthatók. Nem található fóliázás az autón. A mérési eredmények értelmezéséhez fontos tudni, hogy 150 mikronig a festékvastagság általában eredeti fényezésre utal, de bizonyos típusoknál a magasabb, de egységes értékek is ebbe a kategóriába tartoznak.

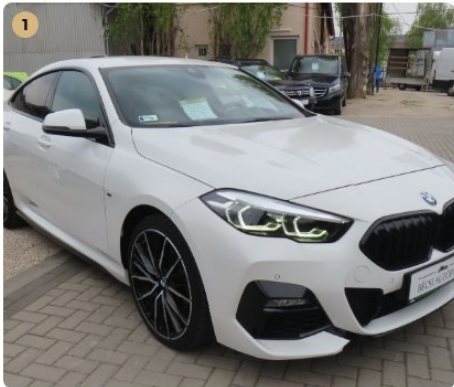
✓ **Külső karosszéria elemek**  
A karosszéria elemek közötti hézagok megfelelőek.

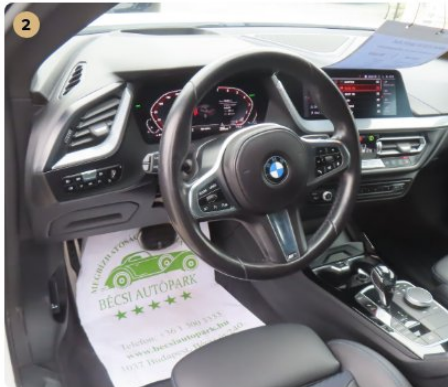
✓ **Kárpitozás és belső burkolatok**  
Műszerfal normál állapotú.

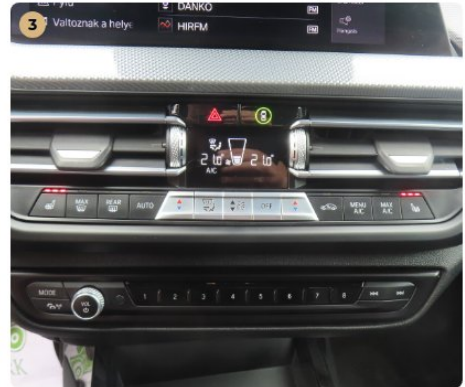
✓ **Elektromos berendezések**  
Műszerfalnyek megfelelően működnek.

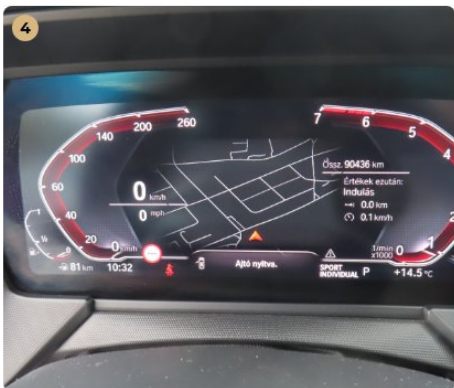
✓ **Hibakód kiolvasása**  
Számítógépes kiolvasás során nem találtam hibát.

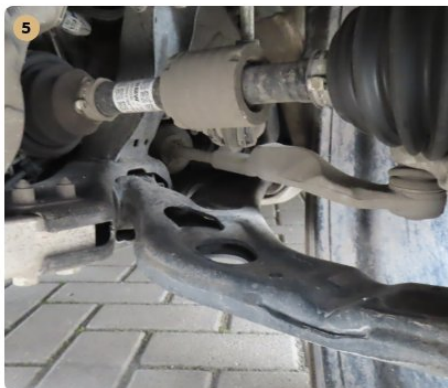
✓ **Futómű**  
A féltengelyen zsíros / olajos kicsapódás nem látható.

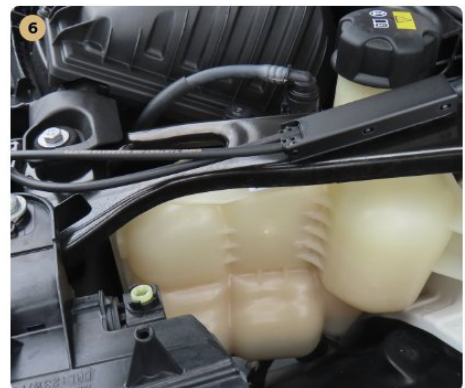
✓ **Motor**  
A hűtőfolyadék színe megfelelő.

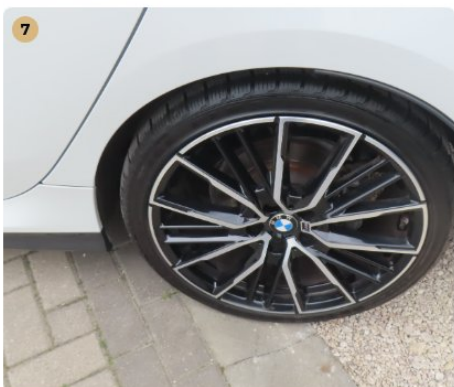
✓ **Felnik**  
Könnyűfém felnin patkázás nyomai nem láthatóak.

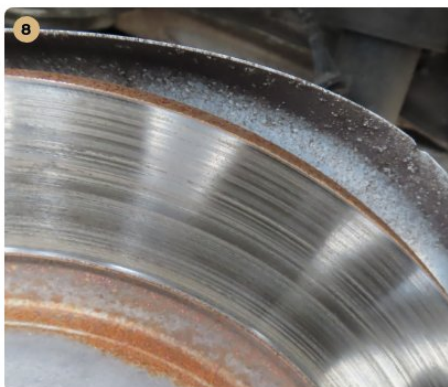
! **Férendszer**  
A féktárcsán kezdődő vállasodás található.

Kitekert kormányzott kerekek mellett ellenőriztük a fékcsövek, fékkábelek, féknyereg állapotát, illetve a féktárcsabelső oldalát Féktárcsa esetében a felületi korrózió általában csak a használat hiányát jelzi, de a vállas, illetve barázdált féktárcsa tényleges rendellenesség

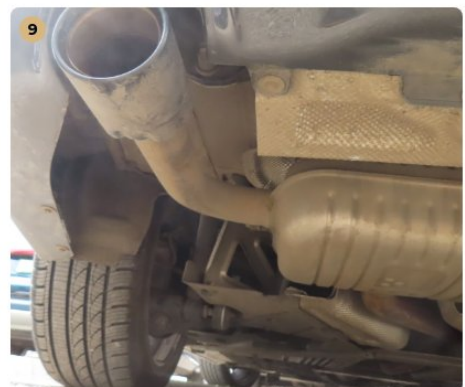
✓ **Motor**  
A kipufogórendszer és a dobok állapota megfelelő.

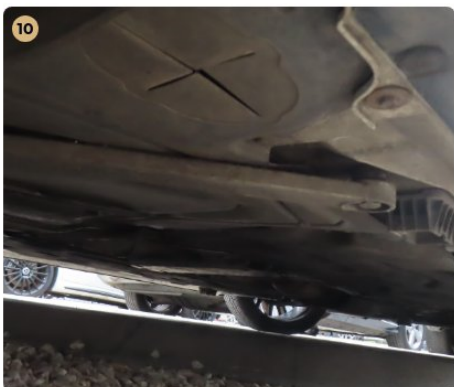
✓ **Utascella és gyűrődő zónák**  
A küszöbökön javításra utaló nyomok nem észlelhetők.

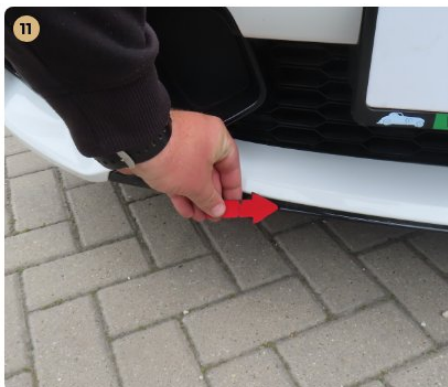
! **Külső karosszéria elemek**  
Az autó használatából eredő apró kavicsfelverődések, hajsza karcok láthatóak.

Megjegyzés: a fém alkatrészek fényezésén „fémig áthatolt” esztétikai sérülések javítása a későbbi korrodálódás elkerülése érdekében javasolt. Egyszerű kavicsfelferődések javítása újrafényezés helyett festék boltban kapható ecsetelővel javasolt

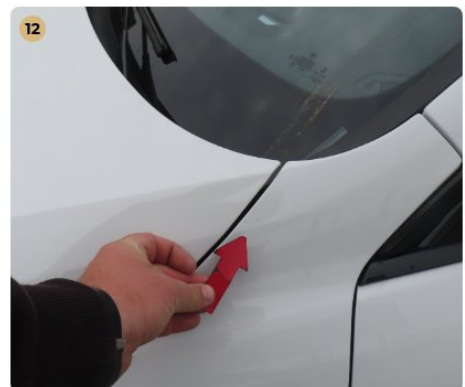
! **Külső karosszéria elemek**  
Az autó használatából eredő apró kavicsfelverődések, hajsza karcok láthatóak.

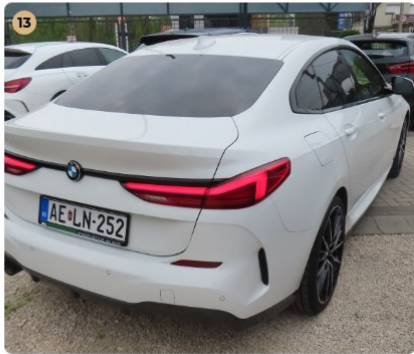
**Szélvédők, üvegek**  
Hátsó szélvédőn látható sérülés nincs.
