Honda Jazz Jazz 1.3 Trend 75 kW

Alvázsám: JHMGK3730KX209310	Gyártási év: 2018. 11.
Első forgalomba helyezés: -	Műszaki érvényesség: 2027. 07.
Szín: Fehér	Gyári kulcsok: 2 db

ÁLLAPOTFELMÉRÉS ÖSSZEFOGLALÁSA

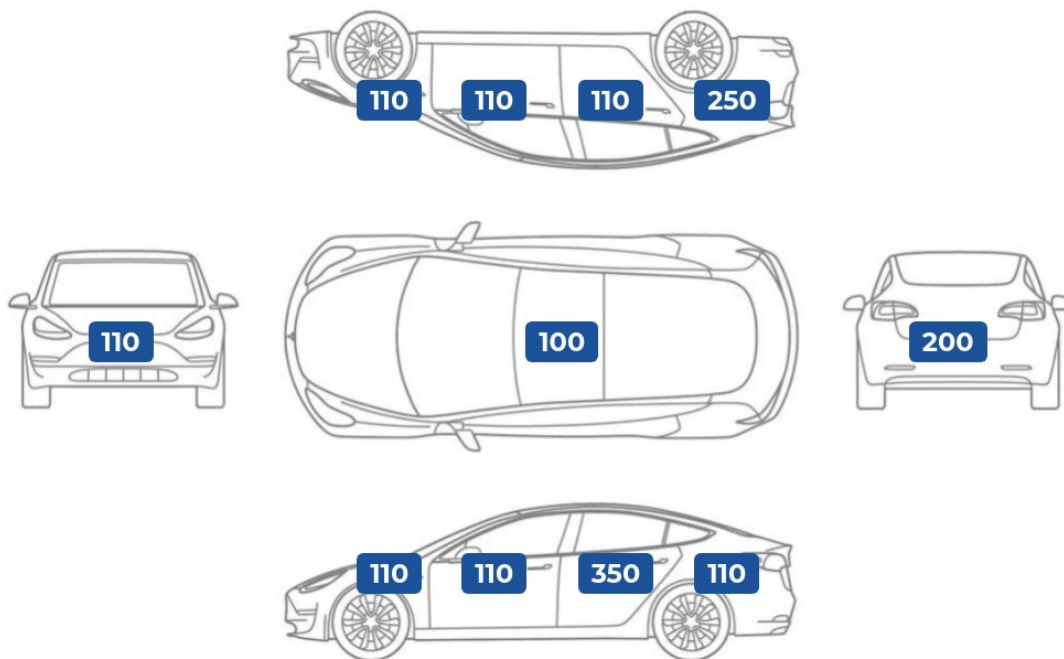
Karosszéria festékvastagság (mikrométerben)

Szakvélemény: Az autón újrafényezett elemek találhatóak. A festékvastagság minimális eltérése a gyári értéktől arra utal, hogy a fényezési hibákat gittelés nélkül javították, azaz elemsérülés vélhetően nem történt, és csak karcot, vagy apró fénysérülést javítottak az autón. A fényezett elemek esetében szabad szemmel nem látható az eltérés, szakszerű javítás történt. A műanyag karosszéria elemeken repedés, javítás nyomai nem láthatók. Nem található fóliázás az autón. Találtam rajta fényezett elemet. A mérési eredmények értelmezéséhez fontos tudni, hogy 150 mikronig a festékvastagság általában eredeti fényezésre utal, de bizonyos típusoknál a magasabb, de egységes értékek is ebbe a kategóriába tartoznak.

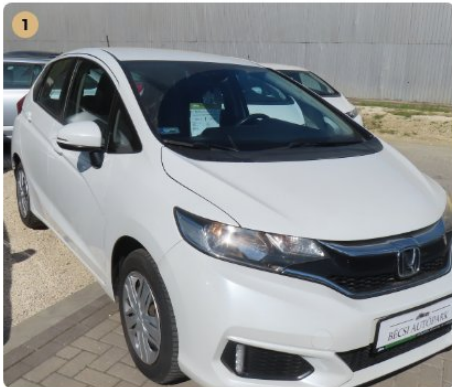
✓ **Külső karosszéria elemek**
A karosszéria elemek közötti hézagok megfelelőek.

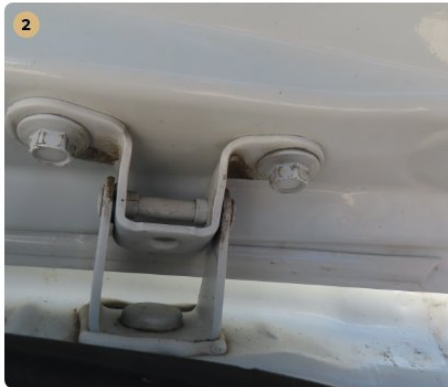
⚠ **Külső karosszéria elemek**
Csomagtér ajtó volt leszerelve.

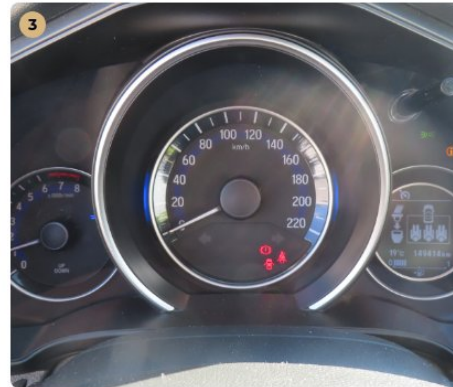
✓ **Hibakód kiolvasása**
Számítógépes kiolvasás során nem találtam hibát.

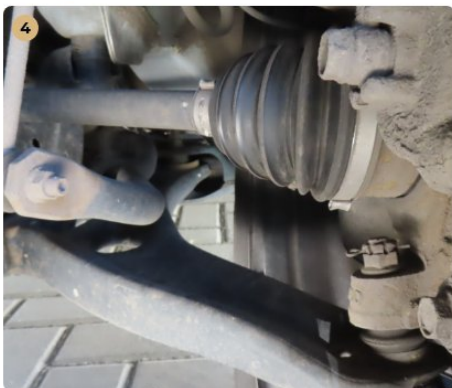
✓ **Futómű**
A féltengelyen zsíros / olajos kicsapódás nem látható.

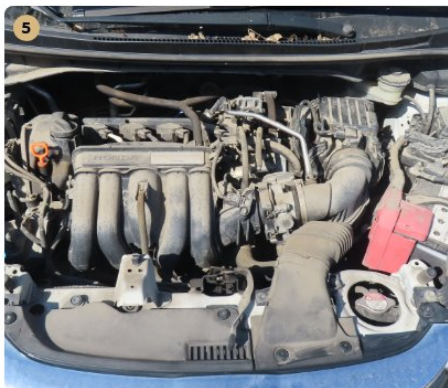
✓ **Motor**
Hűtőfolyadékszint megfelelő.

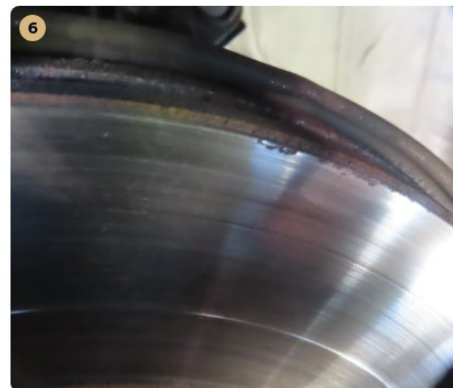
✓ **Fékkrendszer**
A féktárcsa megfelelő állapotban van.

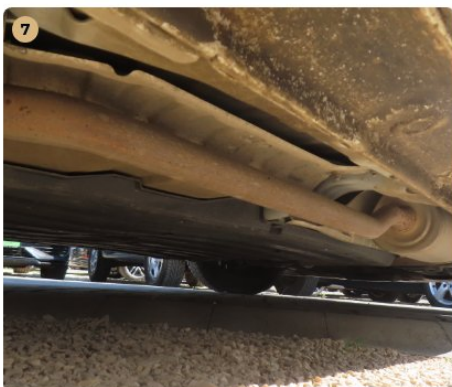
✓ **Utascella és gyűrődő zónák**
A küszöbökön javításra utaló nyomok nem észlelhetők.

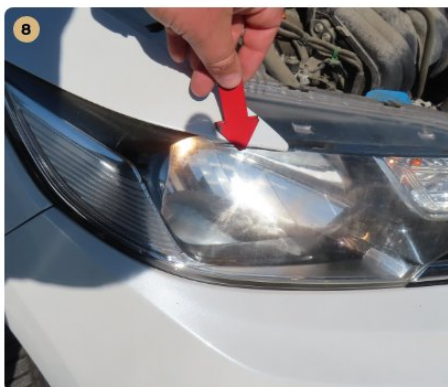
⚠ **Világítás**
Első fényszórók enyhén mattak.

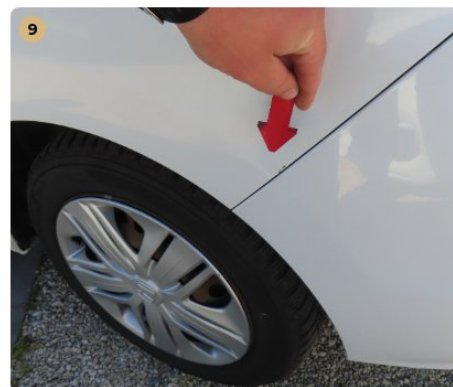
⚠ **Külső karosszéria elemek**
Az autó használatából eredő apró kavicsfelverődések, hajszáll karcok láthatóak.

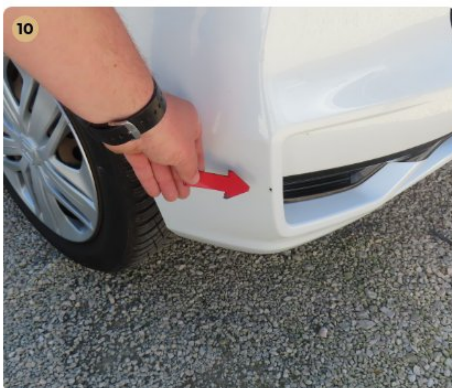
⚠ **Külső karosszéria elemek**
Az autó használatából eredő apró kavicsfelverődések, hajszáll karcok láthatóak.

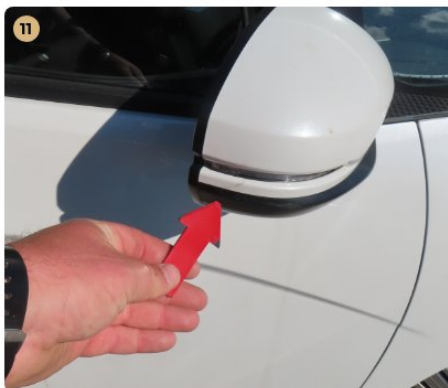
⚠ **Külső karosszéria elemek**
Az autó használatából eredő apró kavicsfelverődések, hajszáll karcok láthatóak.

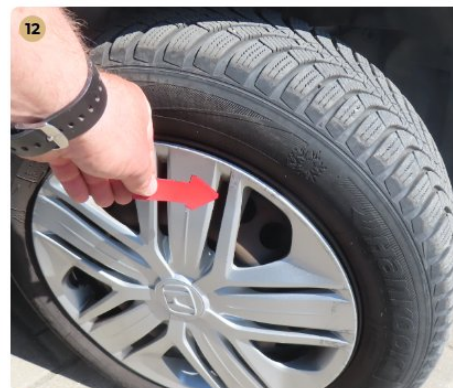
⚠ **Felnik**
Disztárcsa karcos.

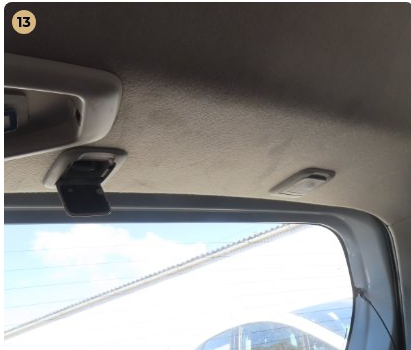
13
! Kárpitozás és belső burkolatok
Tetőkárpit karcos.

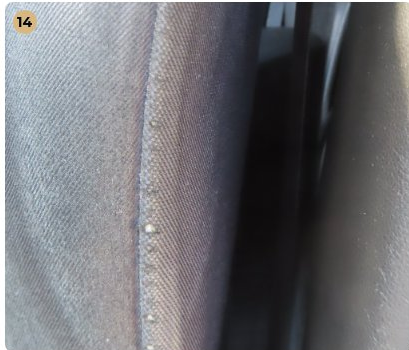
14
! Kárpitozás és belső burkolatok
Vezető ülés enyhén kopott.

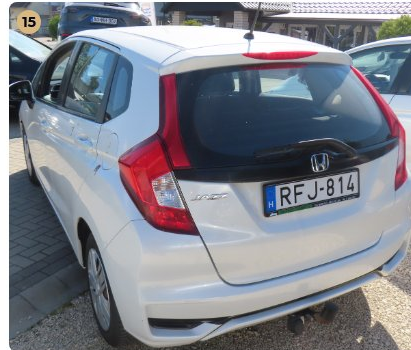
15
✓ Szélvédők, üvegek
Hátsó szélvédőn látható sérülés nincs.

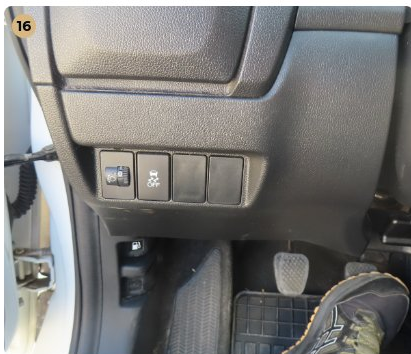
16
✓ Elektromos berendezések
Gombvilágítások megfelelően működnek.
