## Audi A5 Egyéb 180 kW

<b>Évjárat</b> 2015. 05.	<b>Teljesítmény</b> 180 kW (245LE)	<b>Kilométeróra állás</b> 249 877 km	<b>Üzemanyag</b> Dízel	<b>Sebességváltó</b> Automata
-----------------------------	---------------------------------------	---	---------------------------	----------------------------------

Alvázsám: <b>WAUZZZ8T0FA058514</b>	Gyártási év: <b>2015. 05.</b>
Első forgalomba helyezés: -	Műszaki érvényesség: <b>2028. 04.</b>
Szín: <b>Kék</b>	Gyári kulcsok: <b>2 db</b>

# 360 PONTOS ÁTVIZSGÁLÁS EREDMÉNYE

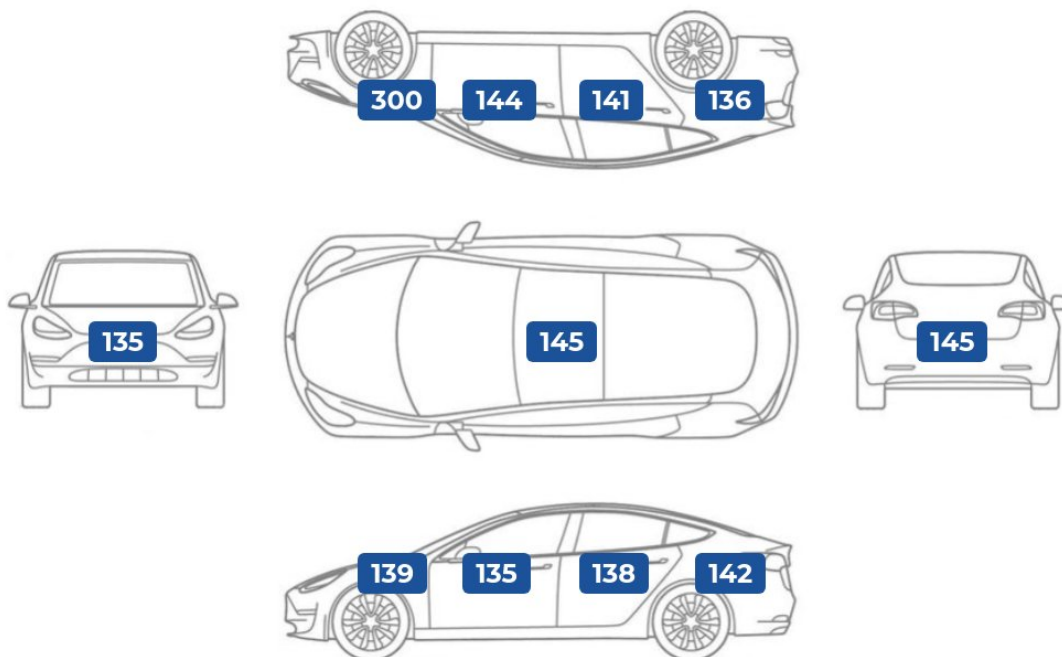
### Karosszéria festékvastagság (mikrométerben)

**Szakvélemény:** Az autó karosszériaelemeinek festékvastagság-értékei néhány kivételtől eltekintve a gyári kategóriába esnek. A festékvastagság alapján a sérült elemek javítását vélhetően gittelés nélkül végezték. A fényezett elemek esetében szabad szemmel nem látható az eltérés, szakszerű javítás történt. A műanyag karosszéria elemeken repedés, javítás nyomai nem láthatók. Nem található fóliázás az autón. Találtam rajta fényezett elemet. A mérési eredmények értelmezéséhez fontos tudni, hogy 150 mikronig a festékvastagság általában eredeti fényezésre utal, de bizonyos típusoknál a magasabb, de egységes értékek is ebbe a kategóriába tartoznak.

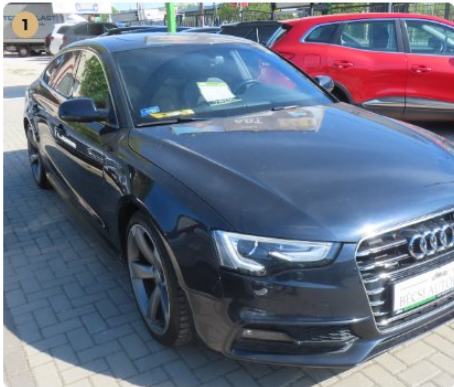
- 1 **Külső karosszéria elemek**  
A karosszéria elemek közötti hézagok megfelelőek.

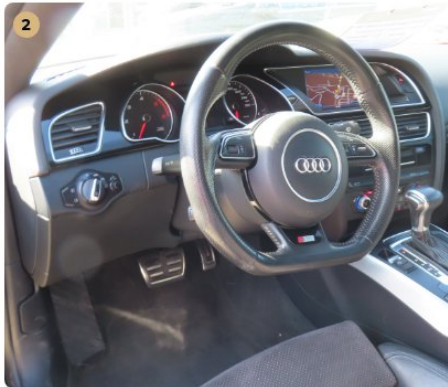
- 2 **Kárpitozás és belső burkolatok**  
Műszerfal normál állapotú.

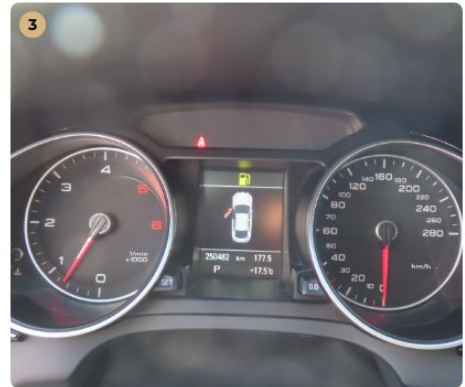
- 3 **Hibakód kiolvasása**  
Az autó beindítását követően kontrollámpa a műszerfalon nem világít.

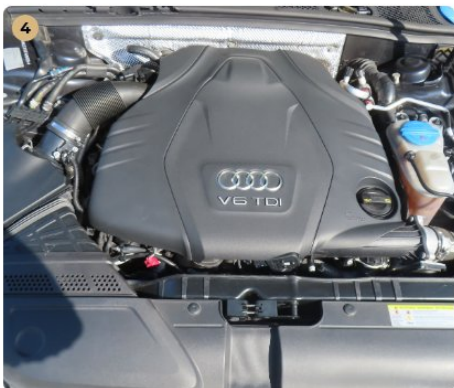
- 4 **Motor**  
Motortérben olajfolyás nem látható.

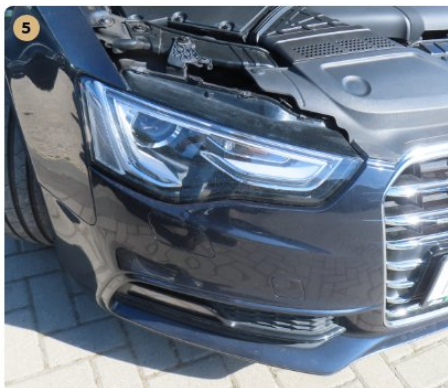
- 5 **Világítás**  
Az első fényszórók nem sérültek.

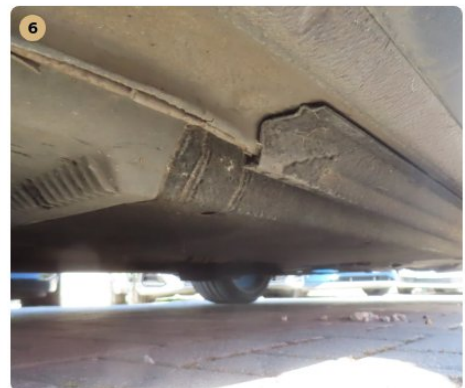
- 6 **Utascella és gyűrődő zónák**  
A küszöbökön javításra utaló nyomok nem észlelhetők.

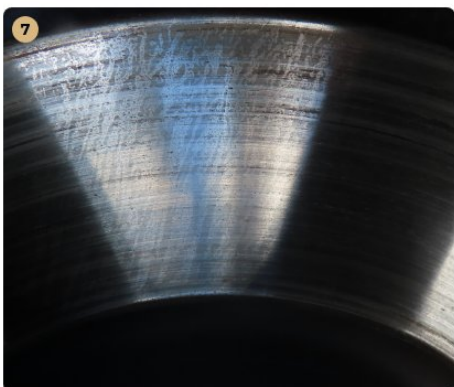
- 7 **Féktrendszer**  
A féktárcsa megfelelő állapotban van.

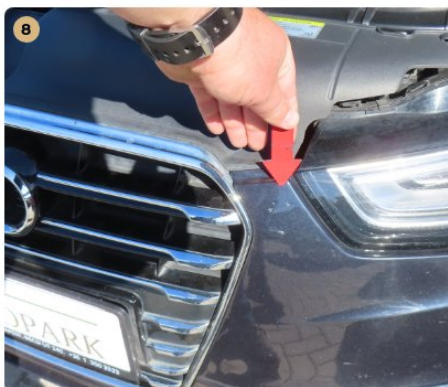
- 8 **Külső karosszéria elemek**  
Az autó használatából eredő apró kavicsfelverődések, hajsza karcok láthatóak.

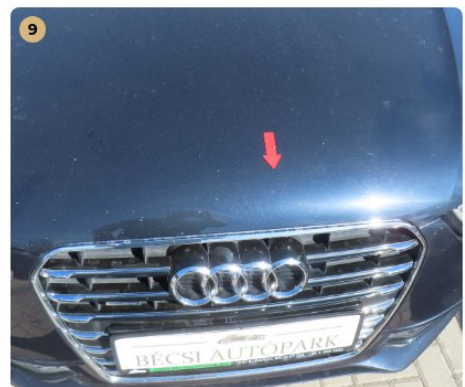
- 9 **Külső karosszéria elemek**  
Az autó használatából eredő apró kavicsfelverődések, hajsza karcok láthatóak.

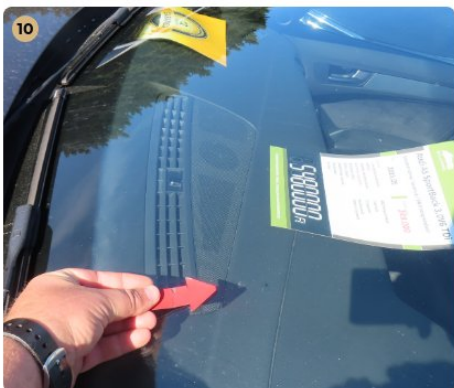
- 10 **Szélvédők, üvegek**  
Az első szélvédőn látható sérülés van.

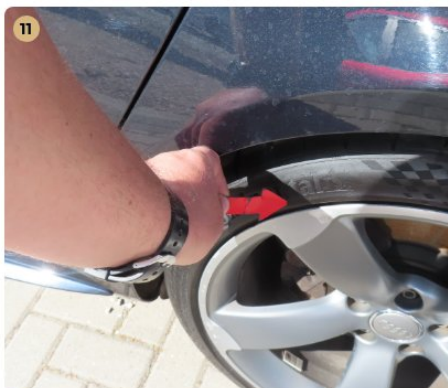
- 11 **Felnik**  
Könnyűfém felnin patkázás nyomai láthatóak.

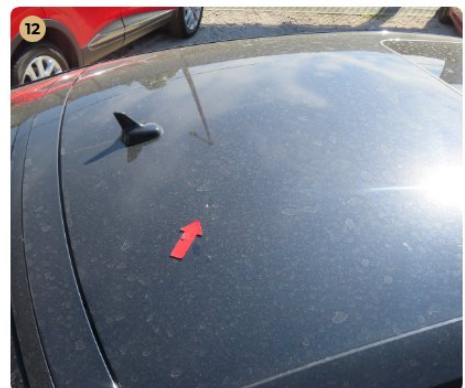
- 12 **Külső karosszéria elemek**  
Tetőn horpadás látható.

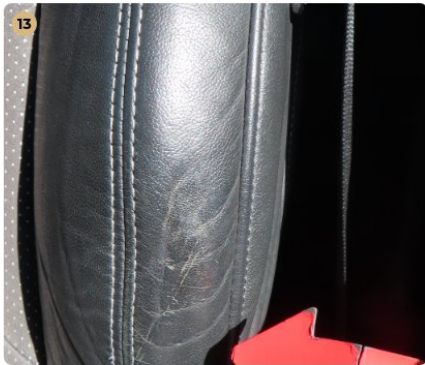
**13** **Kárpitozás és belső burkolatok**  
Vezető ülés oldala enyhén kopott.

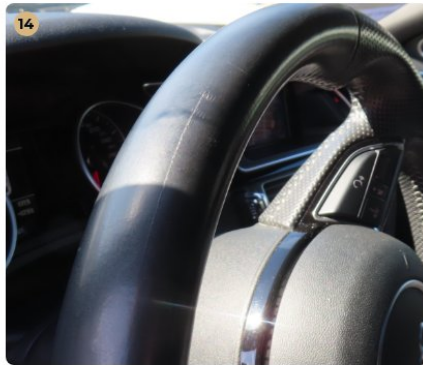
**14** **Kárpitozás és belső burkolatok**  
kormány karcos.
