## Citroen C3 C3 1.2 PureTech Feel Edition S&S ETG5 60 kW

<b>Alvázsám:</b> VF7SCHMZ6GW542662	<b>Gyártási év:</b> 2016. 04.
<b>Első forgalomba helyezés:</b> -	<b>Műszaki érvényesség:</b> 2028. 04.
<b>Szín:</b> Bordó	<b>Gyári kulcsok:</b> 2 db

## MÉRÉSI EREDMÉNYEK

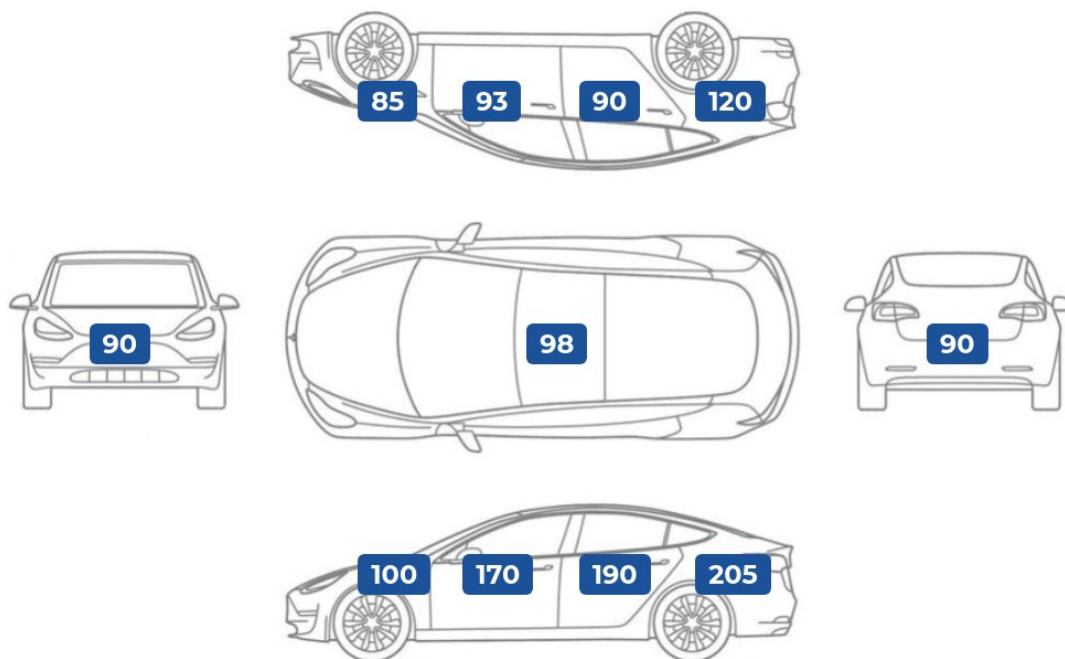
### Karosszéria festékvastagság (mikrométerben)

**Szakvélemény:** Az autón újrafényezett elemek találhatóak. A festékvastagság minimális eltérése a gyári értéktől arra utal, hogy a fényezési hibákat gittelés nélkül javították, azaz elemsérülés vélhetően nem történt, és csak karcot, vagy apró fénysérülést javítottak az autón. A fényezett elemek esetében szabad szemmel nem látható az eltérés, szakszerű javítás történt. A műanyag karosszéria elemeken repedés, javítás nyomai nem láthatók. Nem található fóliázás az autón. Találtam rajta fényezett elemet. A mérési eredmények értelmezéséhez fontos tudni, hogy 150 mikronig a festékvastagság általában eredeti fényezésre utal, de bizonyos típusoknál a magasabb, de egységes értékek is ebbe a kategóriába tartoznak.

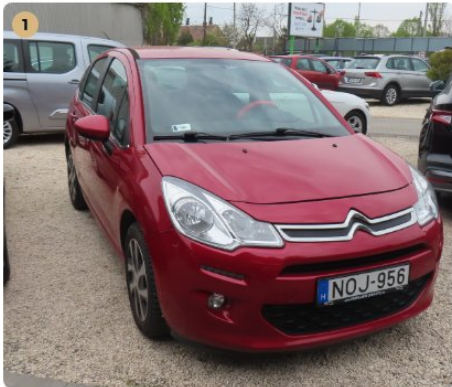
**1** **Külső karosszéria elemek**  
A karosszéria elemek közötti hézagok megfelelőek.

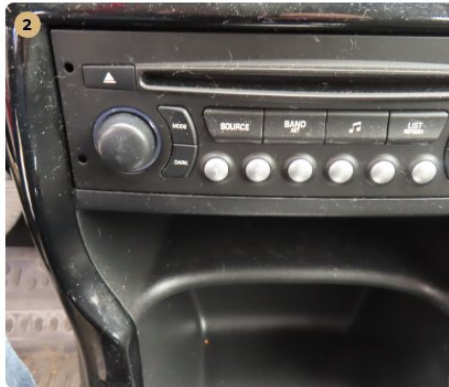
**2** **Elektromos berendezések**  
Műszerfalfények megfelelően működnek.

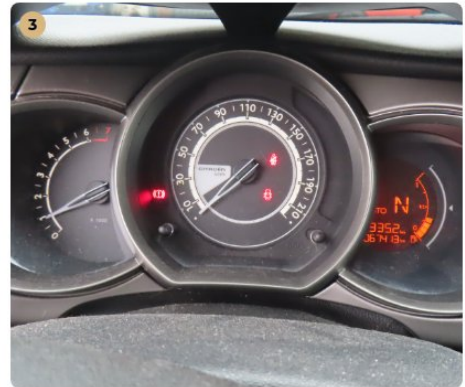
**3** **Hibakód kiolvasása**  
Számítógépes kiolvasás során nem találtam hibát.

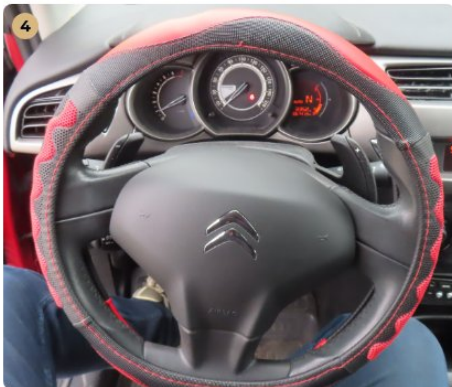
**4** **Kárpitozás és belső burkolatok**  
Műszerfal normál állapotú. Kormányon kormány védő van.

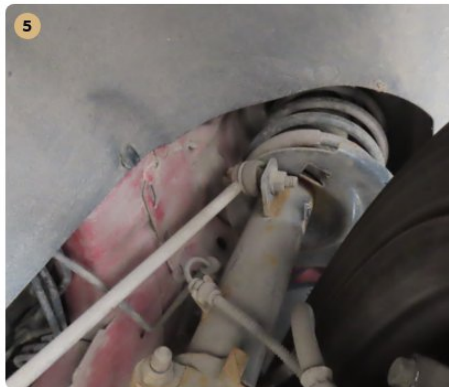
**5** **Futómű**  
A lengéscillapítón olajfolyás nem észlelhető.

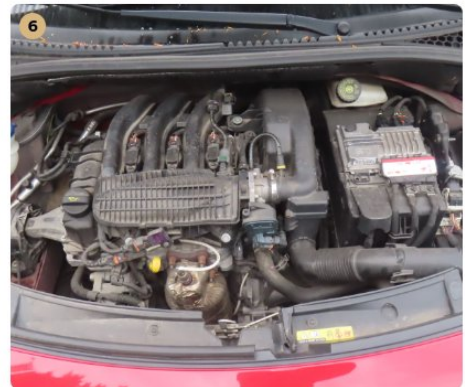
**6** **Motor**  
Motortérben olajfolyás nem látható.

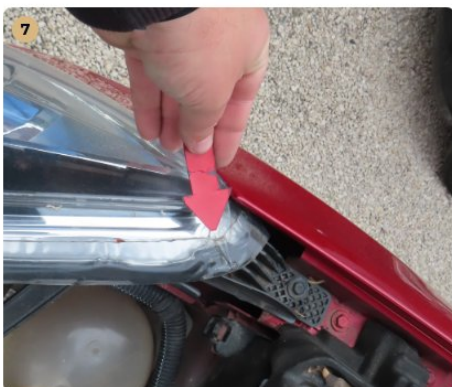
**7** **Világítás**  
Első fényszórón javítás nyomai.

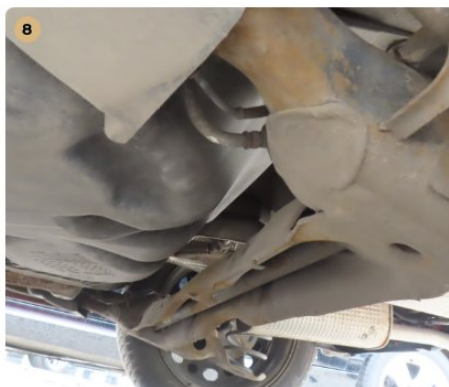
**8** **Utascella és gyűrődő zónák**  
Alvázon minimális felületi korrózió látható.

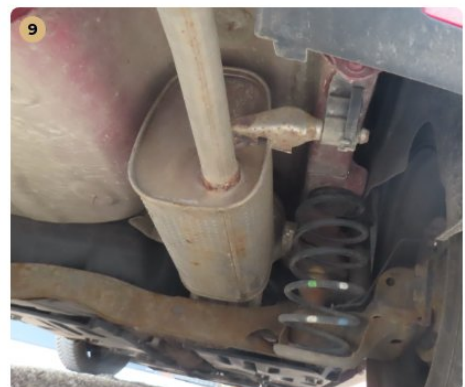
**9** **Motor**  
A kipufogórendszer és a dobok állapota megfelelő.

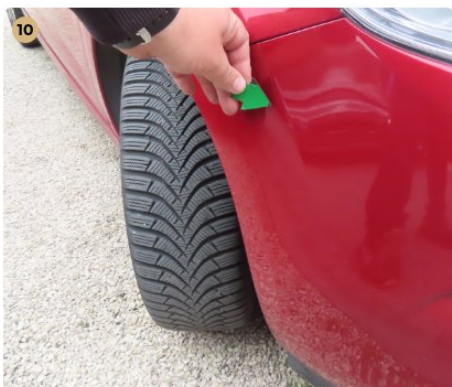
**10** **Külső karosszéria elemek**  
Az autó használatából eredő apró kavicsfelverődések, hajszál karcok láthatóak.

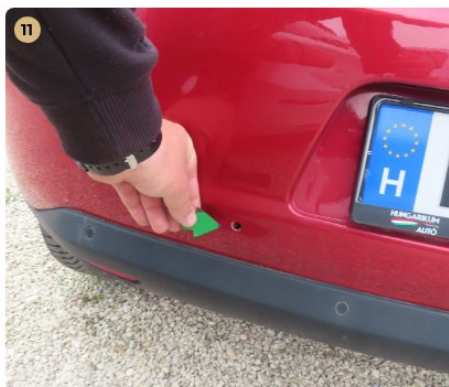
**11** **Külső karosszéria elemek**  
Az autó használatából eredő apró kavicsfelverődések, hajszál karcok láthatóak.

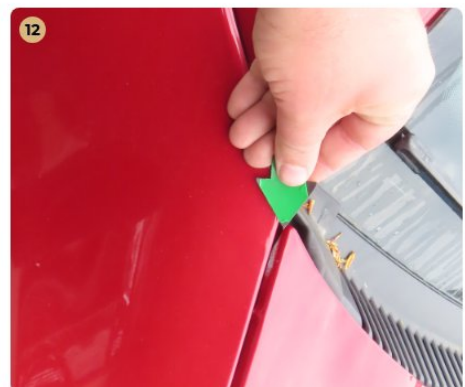
**12** **Külső karosszéria elemek**  
A karosszéria elemek közötti hézagok nem megfelelőek (hézagos).

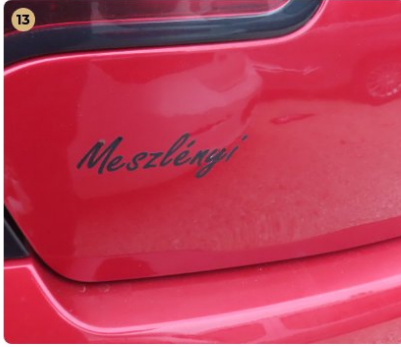
**! Külső karosszéria elemek**  
Az autó használatából eredő apró kavicsfelverődések, hajszál karcok láthatóak.

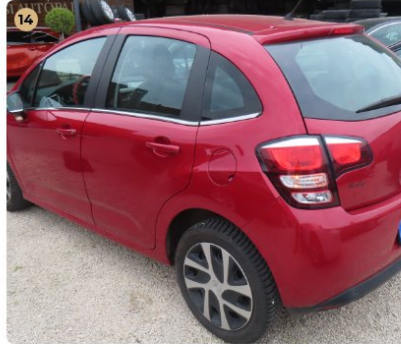
**✓ Szélvédők, üvegek**  
Hátsó szélvédőn látható sérülés nincs.

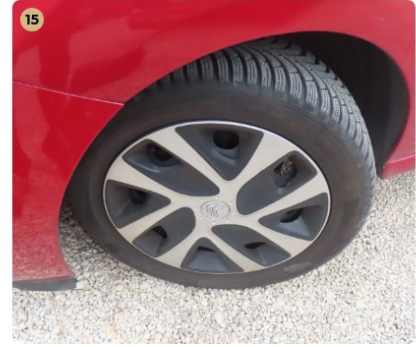
**✓ Felnik**  
Disztárcsa normál állapotú.

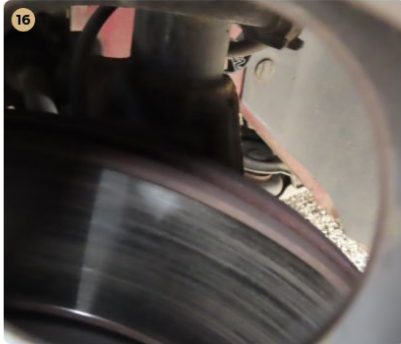
**✓ Fékrendszer**  
A féktárcsa megfelelő állapotban van.
