Honda Jazz Jazz 1.3 Trend 75 kW

Alvázsám: JHMGK3730KX211402	Gyártási év: 2018. 12.
Első forgalomba helyezés: -	Műszaki érvényesség: 2026. 12.
Szín: Fehér	Gyári kulcsok: 2 db

ÁLLAPOTFELMÉRÉS ÖSSZEFOGLALÁSA

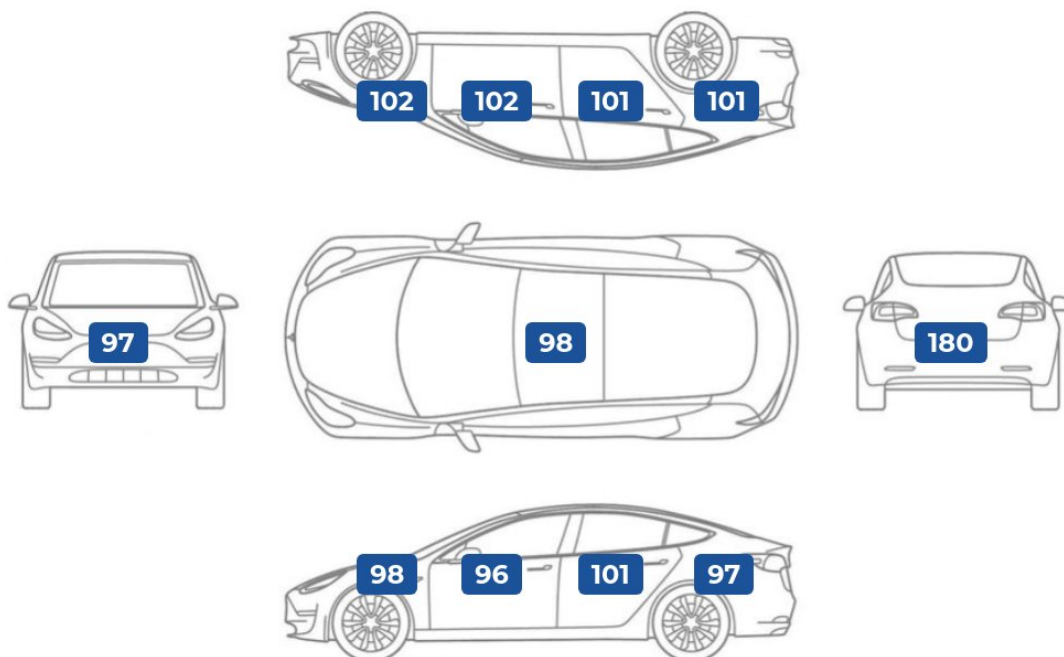
Karosszéria festékvastagság (mikrométerben)

Szakvélemény: A festékvastagság mérés során az elemek jelentős részénél gyári értékeket, de néhány elem esetén azoknál magasabb értékeket mértem. A festékvastagság minimális eltérése a gyári értéktől arra utal, hogy a fényezési hibákat gittelés nélkül javították, azaz elemsérülés vélhetően nem történt, és csak karcot, vagy apró fénysérülést javítottak az autón. A fényezett elemek esetében szabad szemmel nem látható az eltérés, szakszerű javítás történt. A műanyag karosszéria elemeken repedés, javítás nyomai nem láthatók. Nem található fóliázás az autón. Találtam rajta fényezett elemet. A mérési eredmények értelmezéséhez fontos tudni, hogy 150 mikronig a festékvastagság általában eredeti fényezésre utal, de bizonyos típusoknál a magasabb, de egységes értékek is ebbe a kategóriába tartoznak.

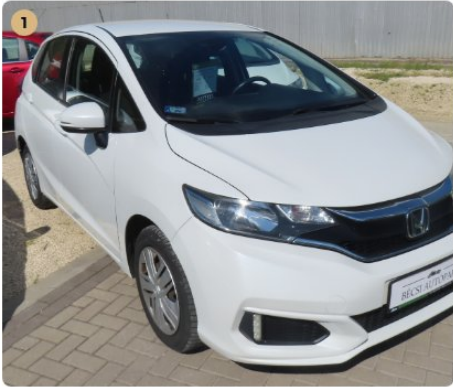
✓ **Külső karosszéria elemek**
A karosszéria elemek közötti hézagok megfelelőek.

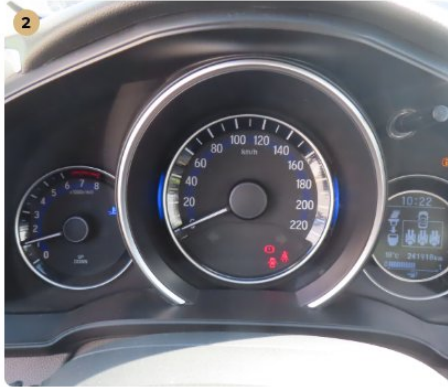
✓ **Hibakód kiolvasása**
Számítógépes kiolvasás során nem találtam hibát.

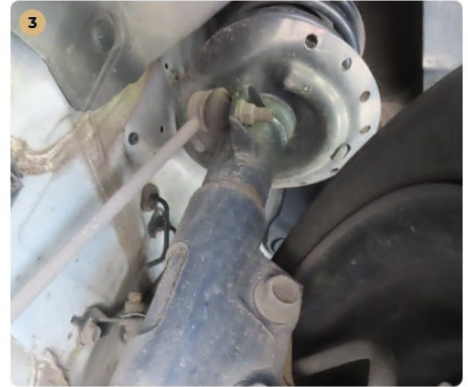
✓ **Futómű**
A lengéscsillapítón olajfolyás nem észlelhető.

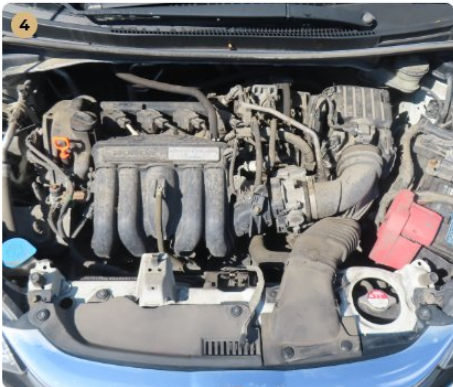
✓ **Motor**
A motor poros, nem történt motortér mosás.

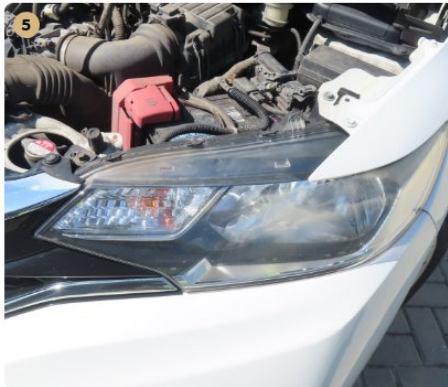
✓ **Világítás**
Az első fényszórók nincsenek bemattulva.

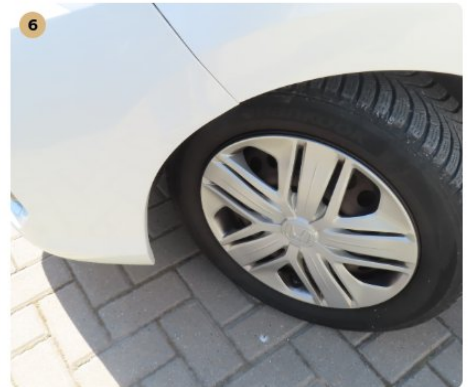
✓ **Gumiabroncsok**
A gumi oldalfalán, szálszakadás jele (dudor) nem található.

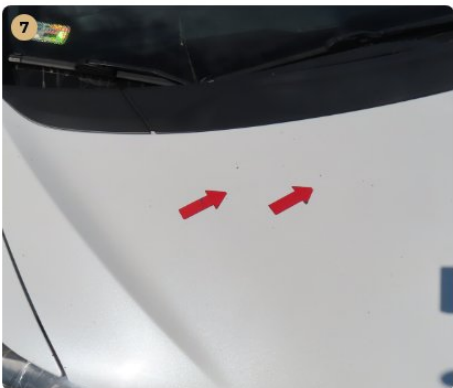
! **Külső karosszéria elemek**
Az autó használatából eredő apró kavicsfelverődések, hajszál karcok láthatóak.

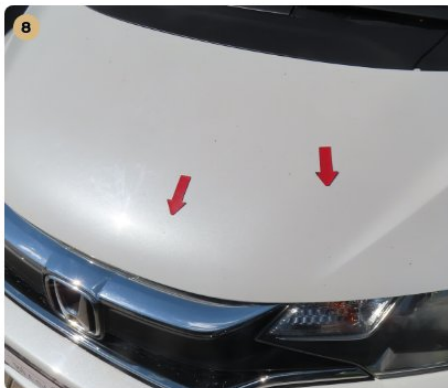
! **Külső karosszéria elemek**
Az autó használatából eredő apró kavicsfelverődések, hajszál karcok láthatóak.

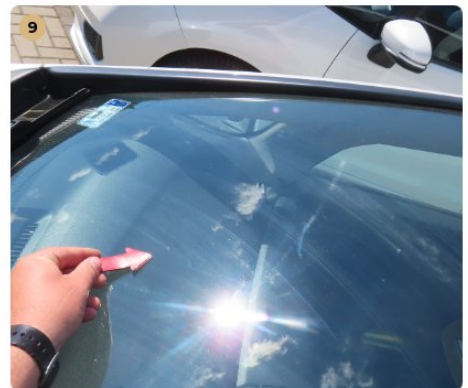
! **Szélvédők, üvegek**
Az első szélvédőn látható sérülés van.

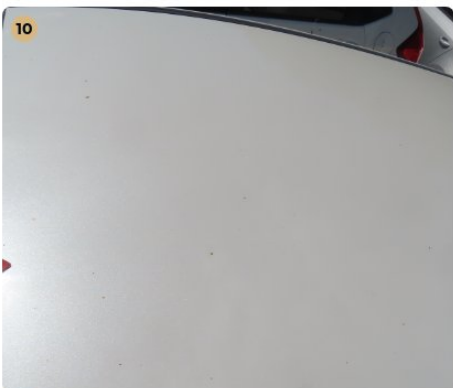
! **Külső karosszéria elemek**
Az autó használatából eredő apró kavicsfelverődések, hajszál karcok láthatóak.

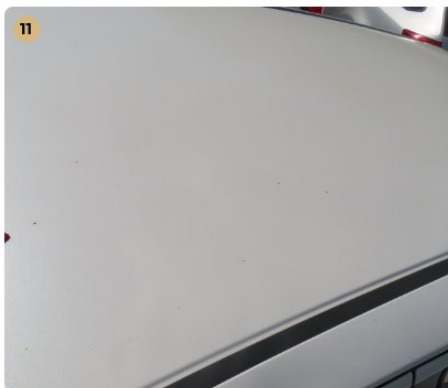
! **Külső karosszéria elemek**
Az autó használatából eredő apró kavicsfelverődések, hajszál karcok láthatóak.

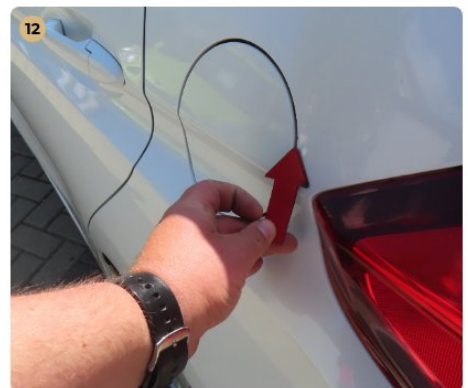
! **Külső karosszéria elemek**
Az autó használatából eredő apró kavicsfelverődések, hajszál karcok láthatóak.

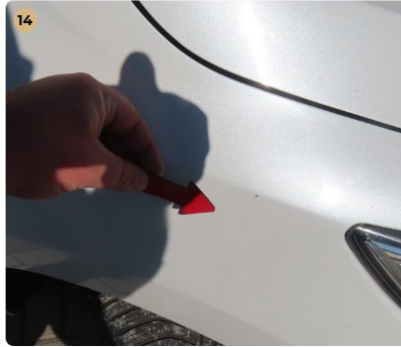
! Külső karosszéria elemek
Az autó használatából eredő apró kavicsfelverődések, hajsál karcok láthatóak.

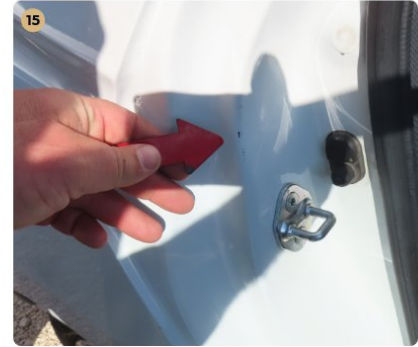
! Külső karosszéria elemek
Az autó használatából eredő apró kavicsfelverődések, hajsál karcok láthatóak.
