Honda Jazz Jazz 1.3 Trend 75 kW

Alvázszám: JHMGK3730KS215812	Gyártási év: 2019. 11.
Első forgalomba helyezés: -	Műszaki érvényesség: 2027. 11.
Szín: Fehér	Gyári kulcsok: 2 db

ÁLLAPOTFELMÉRÉS ÖSSZEFOGLALÁSA

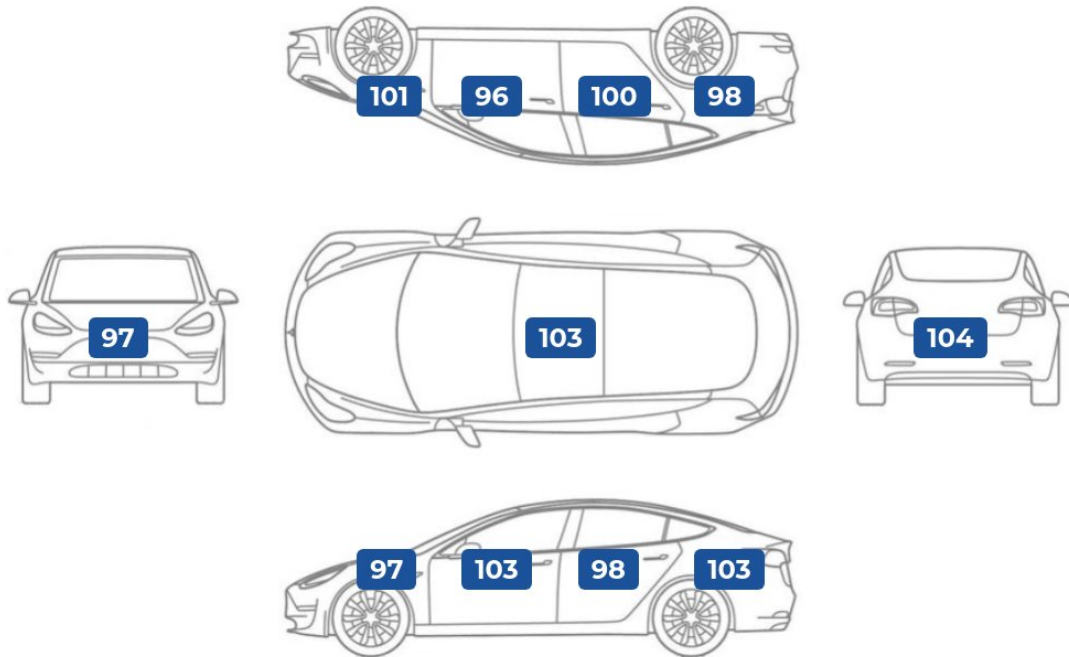
Karosszéria festékvastagság (mikrométerben)

Szakvélemény: A mért értékek alapján az autó fényezése meglátásom szerint eredeti. A műanyag karosszéria elemeken repedés, javítás nyomai nem láthatók. Nem található fóliázás az autón. Körbe gyári értékeket találtam. A mérési eredmények értelmezéséhez fontos tudni, hogy 150 mikronig a festékvastagság általában eredeti fényezésre utal, de bizonyos típusoknál a magasabb, de egységes értékek is ebbe a kategóriába tartoznak.

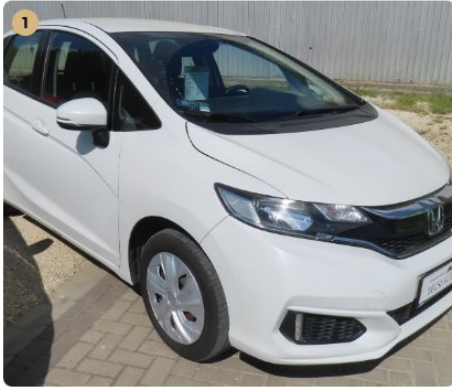
1 Külső karosszéria elemek
A karosszéria elemek közötti hézagok megfelelőek.

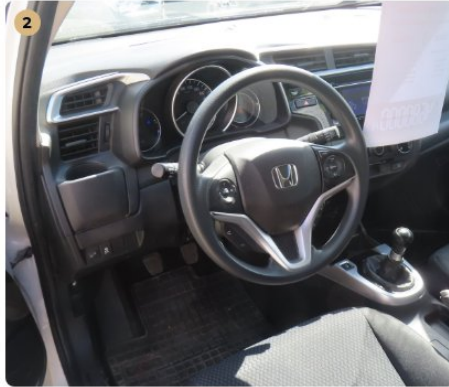
2 Kárpitozás és belső burkolatok
Műszerfal normál állapotú.

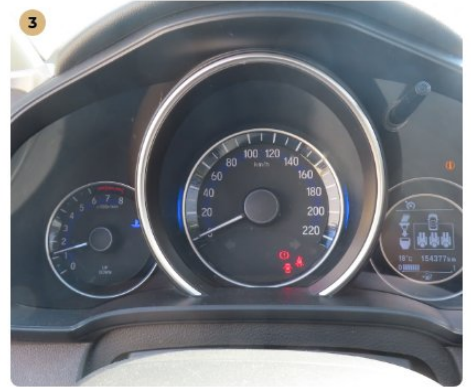
3 Hibakód kiolvasása
Számítógépes kiolvasás során nem találtam hibát.

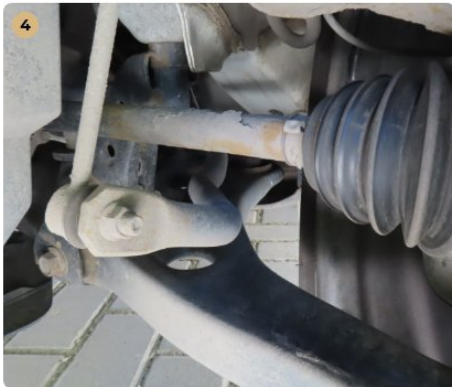
4 Futómű
A féltengelyen zsíros / olajos kicsapódás nem látható.

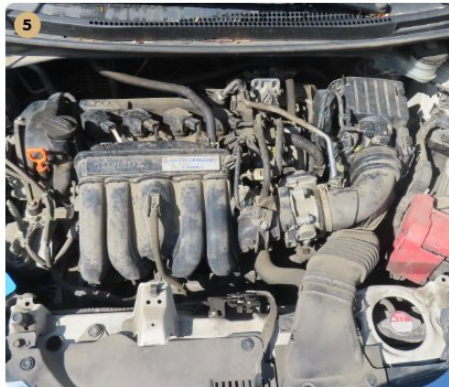
5 Motor
Motortérben olajfolyás nem látható.

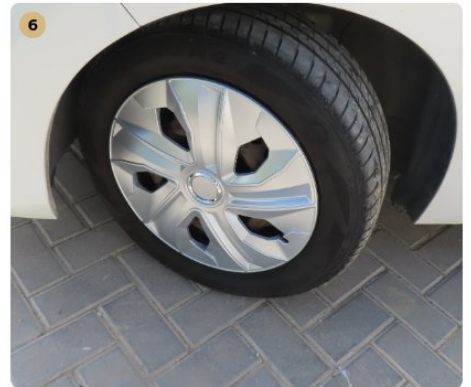
6 Gumiabroncsok
A gumiabroncsok odalfala nem repedezett.

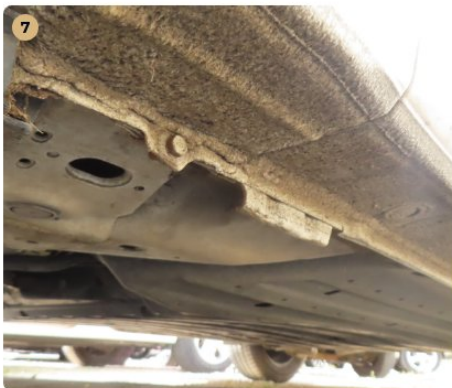
7 Utascella és gyűrődő zónák
A küszöbökön javításra utaló nyomok nem észlelhetők.

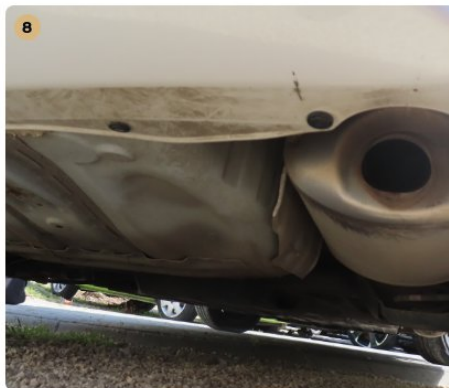
8 Motor
A kipufogórendszer és a dobok állapota megfelelő.

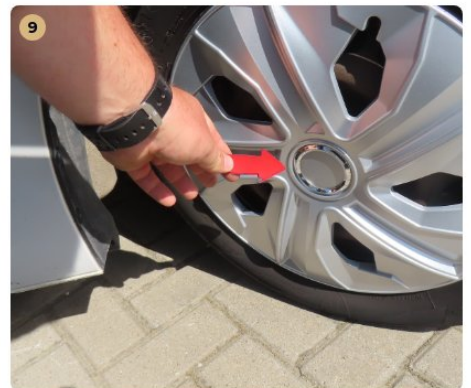
9 Felnik
Disztárcsa nem gyári.

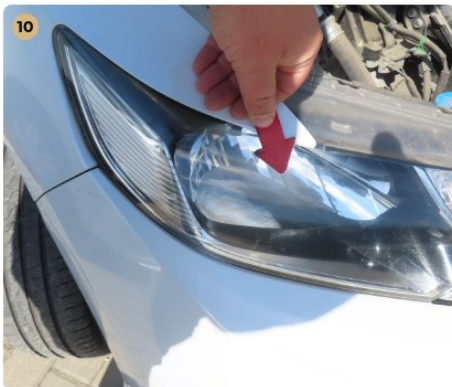
10 Világítás
Első fényszórók enyhén be vannak mattulva.

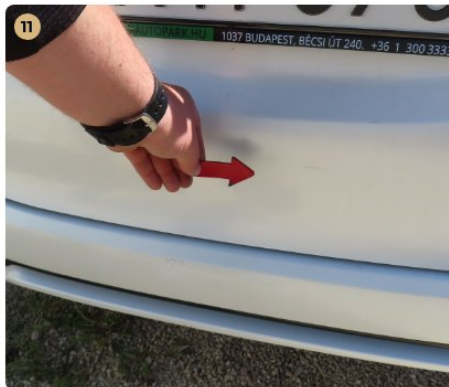
11 Külső karosszéria elemek
Az autó használatából eredő apró kavicsfelverődések, hajszál karcok láthatóak.

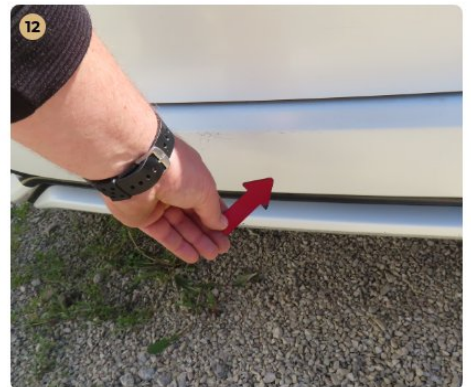
12 Külső karosszéria elemek
Az autó használatából eredő apró kavicsfelverődések, hajszál karcok láthatóak.

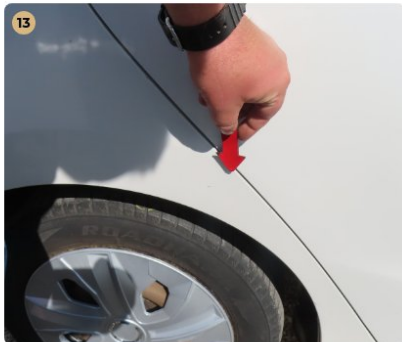
13 Külső karosszéria elemek
Az autó használatából eredő apró kavicsfelverődések, hajszál karcok láthatóak.

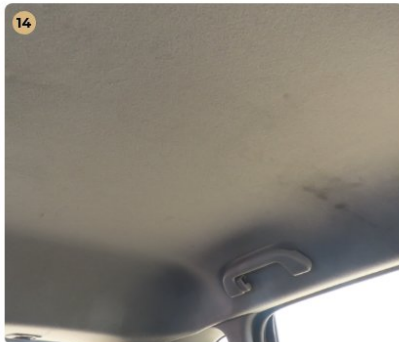
14 Kárpitozás és belső burkolatok
Tető kárpit szennyezett.

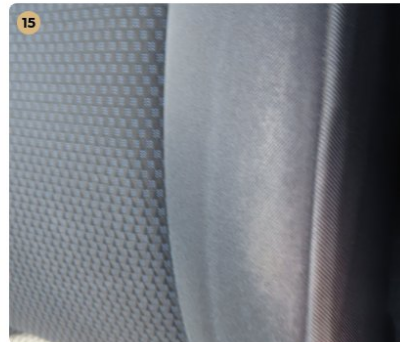
15 Kárpitozás és belső burkolatok
Vezető ülés kopott.

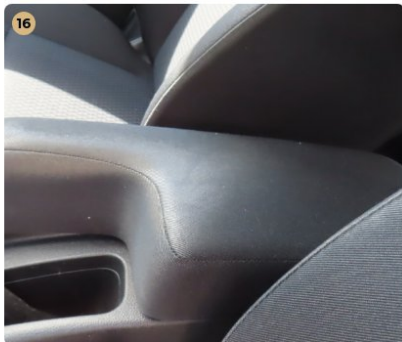
16 Kárpitozás és belső burkolatok
Középső kartámasz kopott.

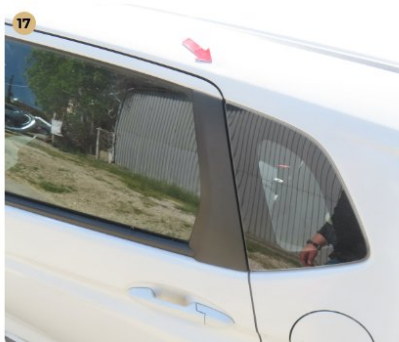
17 Külső karosszéria elemek
Az autó használatából eredő apró kavicsfelverődések, hajszál karcok láthatóak.
