BMW X2 X2 sDrive20i M Sport DKG 141 kW

Alvázsám:	WBAYH31090EH51922	Gyártási év:	2019. 06.
Első forgalomba helyezés:	-	Műszaki érvényesség:	2027. 06.
Szín:	Fehér	Gyári kulcsok:	2 db

360 PONTOS ÁTVIZSGÁLÁS EREDMÉNYE

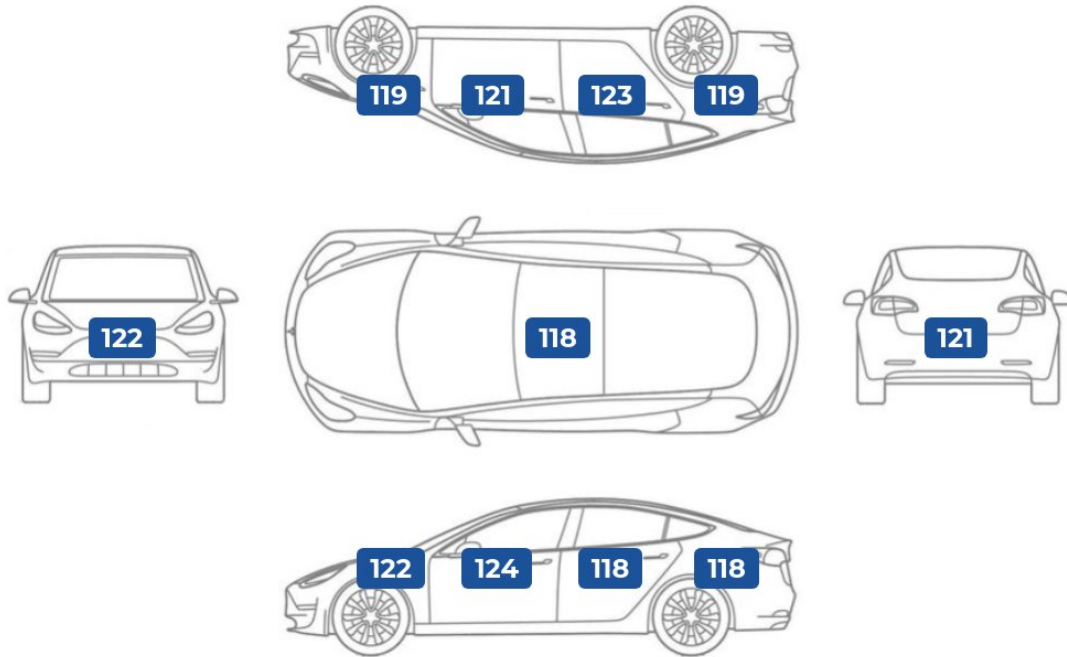
Karosszéria festékvastagság (mikrométerben)

Szakvélemény: A mért értékek alapján az autó fényezése meglátásom szerint eredeti. A műanyag karosszéria elemeken repedés, javítás nyomai nem láthatók. Nem található fóliázás az autón. A mérési eredmények értelmezéséhez fontos tudni, hogy 150 mikronig a festékvastagság általában eredeti fényezésre utal, de bizonyos típusoknál a magasabb, de egységes értékek is ebbe a kategóriába tartoznak.

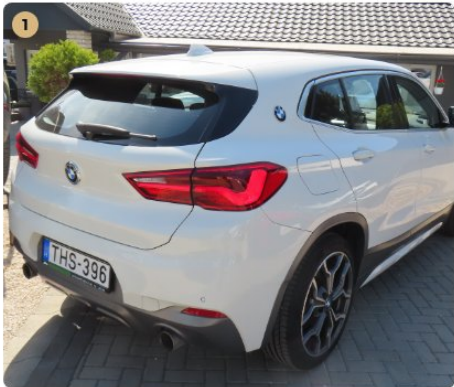
1 Külső karosszéria elemek
A karosszéria elemek közötti hézagok megfelelőek.

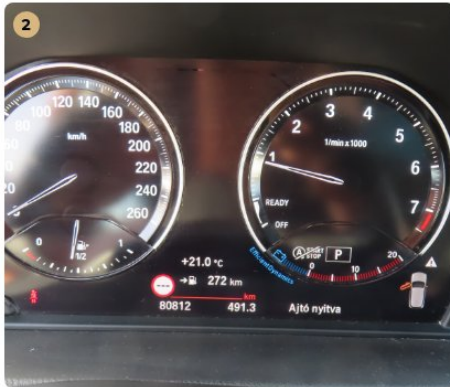
2 Hibakód kiolvasása
Számítógépes kiolvasás során nem találtam hibát.

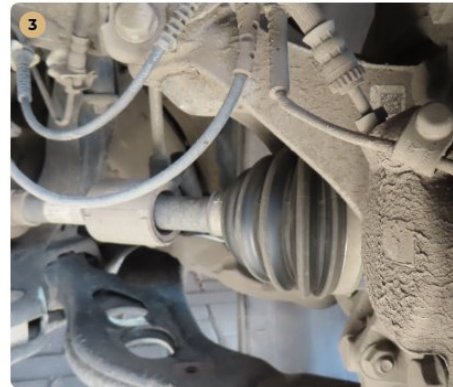
3 Futómű
A féltengelyen zsíros / olajos kicsapódás nem látható.

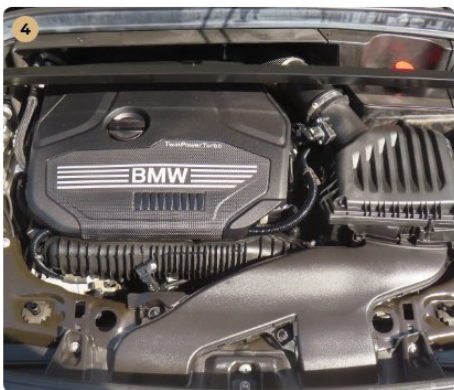
4 Motor
A hűtőfolyadék szintje megfelelő.

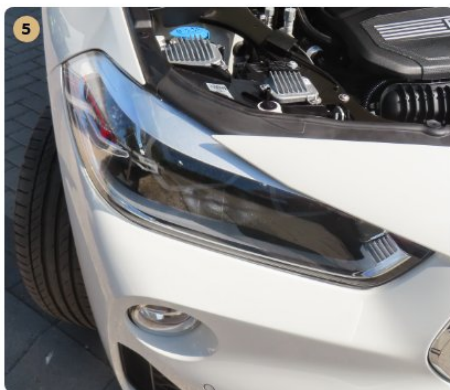
5 Világítás
Az első fényszórók nincsenek bemattulva.

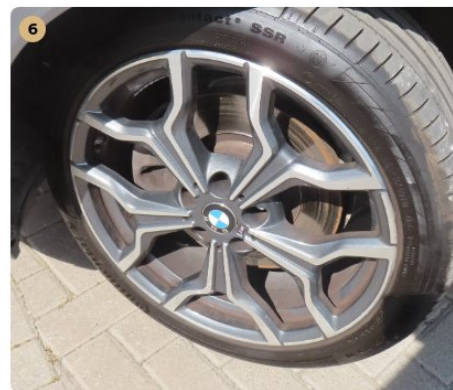
6 Gumiabroncsok
A gumi oldalfalán, szálszakadás jele (dudor) nem található.

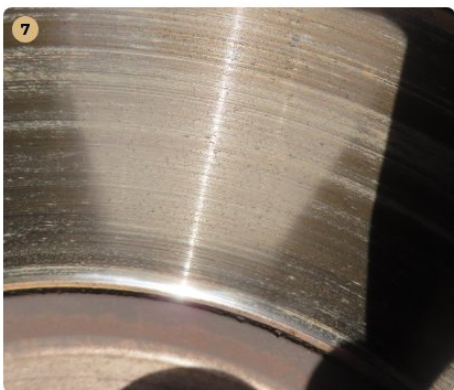
7 Fékrendszer
A féktárcsán kezdődő vállasodás található.

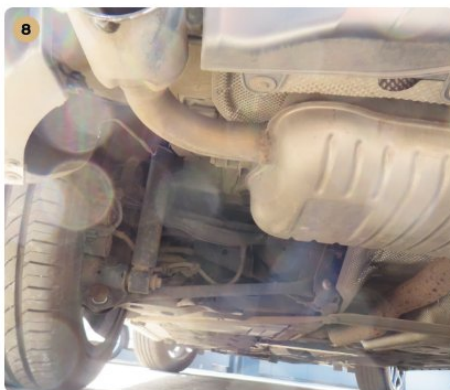
8 Motor
A kipufogórendszer és a dobok állapota megfelelő.

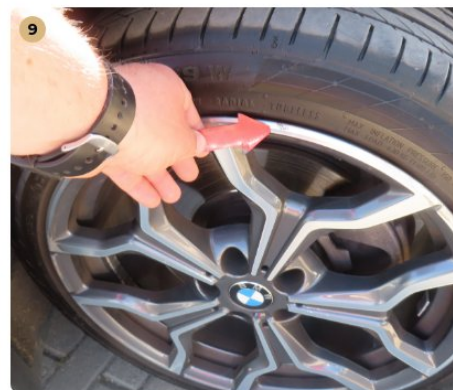
Külső karosszéria elemek:	Korának megfelelő állapotban van.. A festékmérés során eltérő értékeket nem találtam. Karosszéria elem védő fólia az autón nem található. A karosszéria elemek közötti hézagok megfelelőek. Karosszéria elem védő fólia az autón található.
Kárpitozás és belső burkolatok:	Futásának megfelelő állapotban van.. Az autó utastere normál, korának megfelelő. Műszerfal normál állapotú. Tetőkárpit normál állapotú. A kormánykerék gyári állapotú.
Felnik:	Lásd megjegyzések. Könnyűfém felni gyári. Könnyűfém felnin patkázás nyomai láthatóak.

9 Felnik
Könnyűfém felnin patkázás nyomai láthatóak.

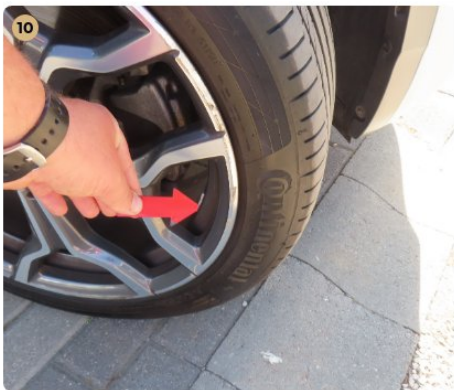
10 Felnik
Könnyűfém felnin patkázás nyomai láthatóak.

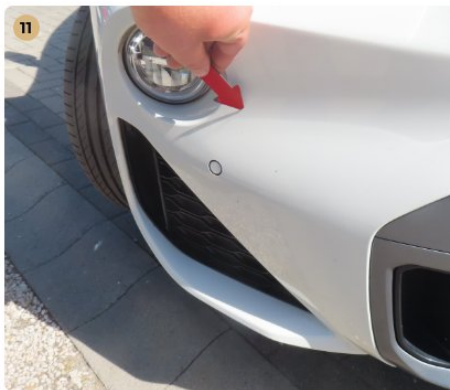
11 Külső karosszéria elemek
Az autó használatából eredő apró kavicsfelverődések, hajszál karcok láthatóak.

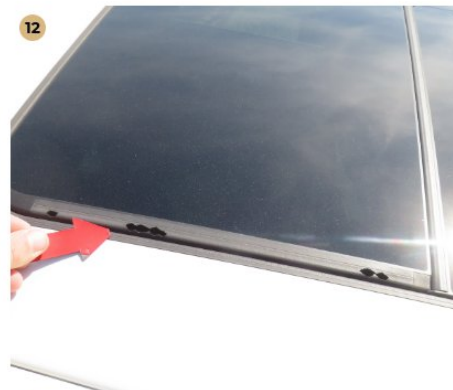
Motor:	Az elvárásoknak megfelelő állapotban van.. A motorolaj szintje megfelelő. A motor alapjárata szépen, egyenletesen jár, nem kopog, nem zörög. A hűtőkör megfelelően működik, vízszivárgást nem észleltünk. A próbakör alatt a motorteljesítmény megfelelő volt.
Hajtás:	Korához képest jó állapotban van.. Az automata váltó (típusának) megfelelően működik. A féltengely gumiharangok szárazak. A féltengely gumiharangoknál szakadást nem észleltem.
Elektromos berendezések:	Korának megfelelő állapotban van.. Hűtő/fűtő berendezések megfelelően működnek. Az audió rendszer megfelelően funkcionál. Az elektromos ablakok megfelelően működnek. A klíma határfoka megfelelő.
Világítás:	Korának megfelelő állapotban van.. A lámpatestek megfelelően világítanak. Az első fényszórók nincsenek bemattulva.
Szélvédők, üvegek:	Lásd megjegyzések. Panoráma tető ablak gumi kléder kopott, szakadt pár helyen. Az első szélvédő gyári. Az oldalsó üvegek gyáriak.

12 Szélvédők, üvegek
Panoráma üveg tető gumi kléder kopott.
