Kia Cee'd Ceed SW 1.5 T-GDI Hybrid Platinum GT Line DCT 118 kW

Alvázsám: **U5YH7815GNL114480**

ÁLLAPOTFELMÉRÉS ÖSSZEFOGLALÁSA

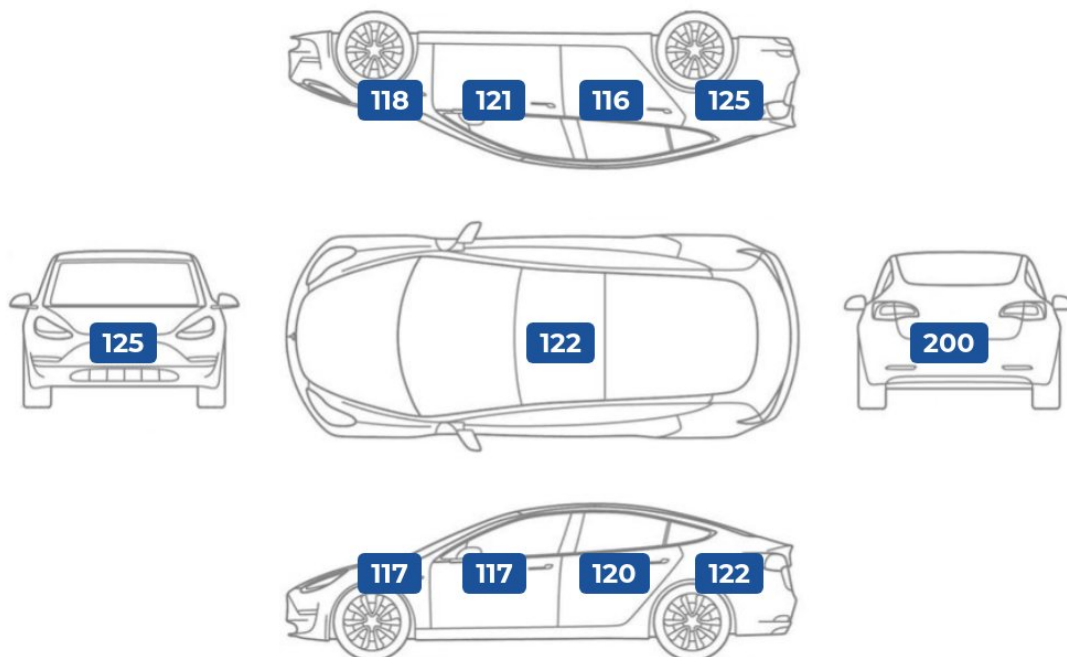
Karosszéria festékvastagság (mikrométerben)

Szakvélemény: Az autó karosszériaelemeinek festékvastagság-értékei néhány kivételtől eltekintve a gyári kategóriába esnek. A festékvastagság minimális eltérése a gyári értéktől arra utal, hogy a fényezési hibákat gittelés nélkül javították, azaz elemsérülés vélhetően nem történt, és csak karcot, vagy apró fénysérülést javítottak az autón. A fényezett elemek esetében szabad szemmel nem látható az eltérés, szakszerű javítás történt. A műanyag karosszéria elemeken repedés, javítás nyomai nem láthatók. Nem található fóliázás az autón. Találtam rajta fényezett elemet. A mérési eredmények értelmezéséhez fontos tudni, hogy 150 mikronig a festékvastagság általában eredeti fényezésre utal, de bizonyos típusoknál a magasabb, de egységes értékek is ebbe a kategóriába tartoznak.

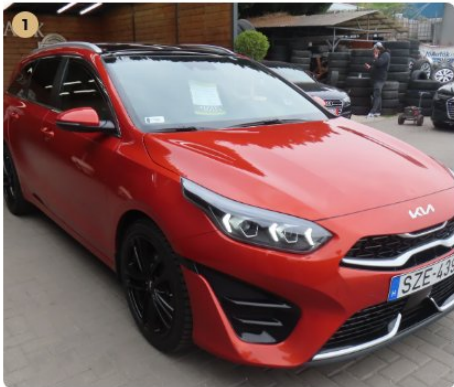
1 Külső karosszéria elemek
A karosszéria elemek közötti hézagok megfelelőek.

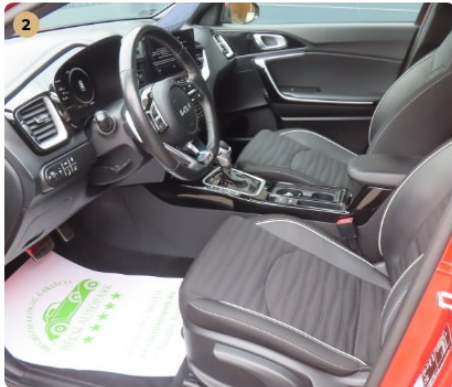
2 Kárpitozás és belső burkolatok
A bőr/alcantara kifogástalan állapotú.

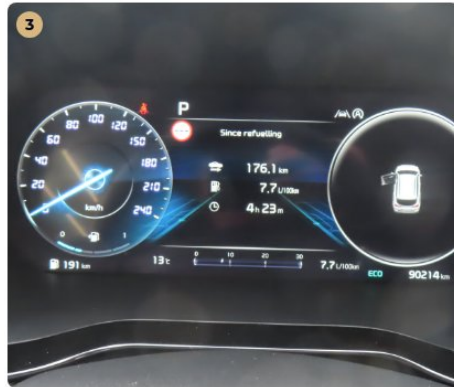
3 Hibakód kiolvasása
Számítógépes kiolvasás során nem találtam hibát.

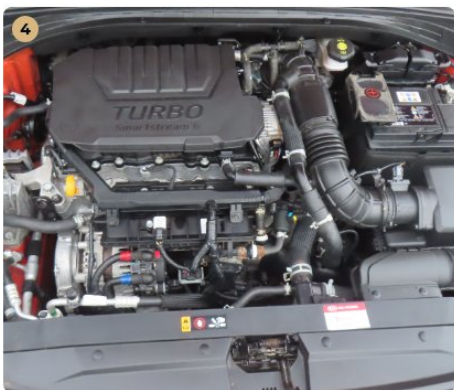
4 Motor
Hűtőfolyadékszint megfelelő.

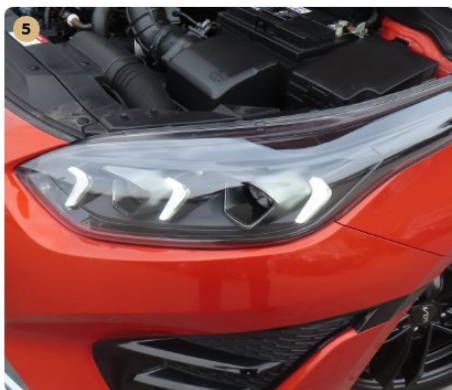
5 Világítás
Az első fényszórók nincsenek bemattulva.

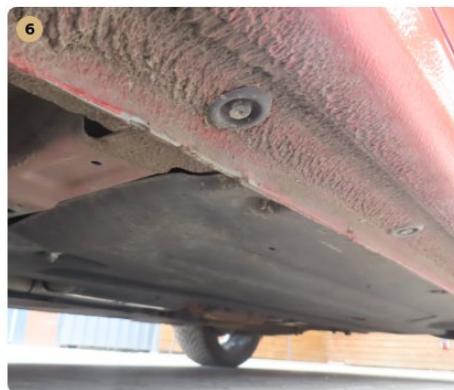
6 Utascella és gyűrődő zónák
A küszöbökön javításra utaló nyomok nem észlelhetők.

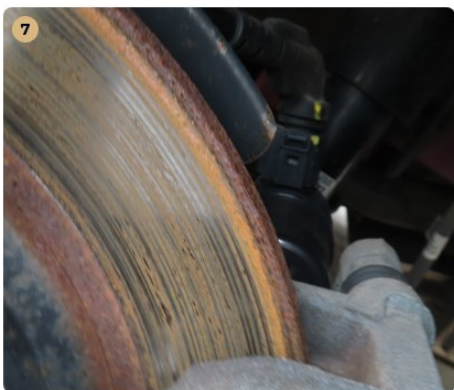
7 Fékrendszer
Féktárcsán állásból adódóan felületi korrózió látható, ami rövid használat után lekopik.

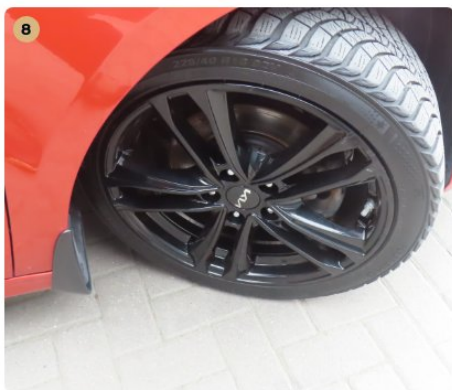
8 Gumiabroncsok
A gumi oldalfalán, szálszakadás jele (dudor) nem található.

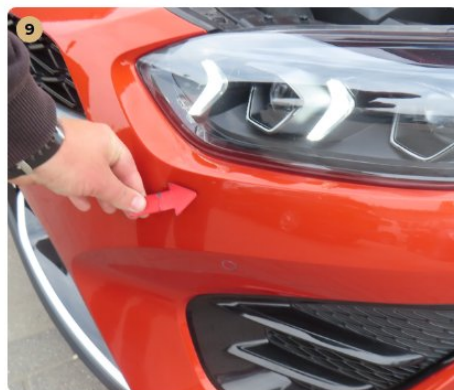
9 Külső karosszéria elemek
Az autó használatából eredő apró kavicsfelverődések, hajsza karcok láthatóak.

Megjegyzés: a fém alkatrészek fényezésén „fémig áthatolt” esztétikai sérülések javítása a későbbi korrodálódás elkerülése érdekében javasolt. Egyszerű kavicsfelferődések javítása újrafényezés helyett festék boltban kapható ecsetelővel javasolt

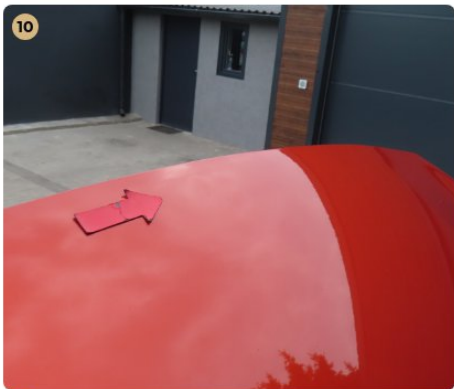
10 Külső karosszéria elemek
Az autó használatából eredő apró kavicsfelverődések, hajsza karcok láthatóak.

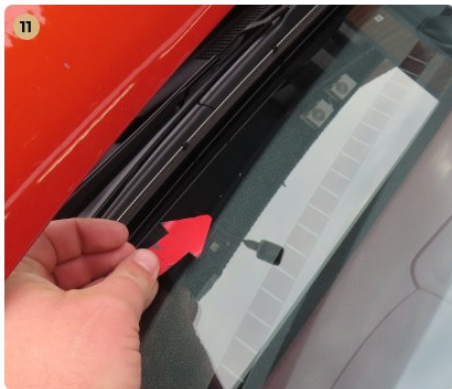
11 Szélvédők, üvegek
Első szélvédőn apró kavics sérülés van.

Ha látótéren kívül van, annak javítása nem kötelező, de megfontolandó a későbbi problémák elkerülése érdekében (egy kavics felferődés a javítás hiányában tovább repedhet a látótérbe)

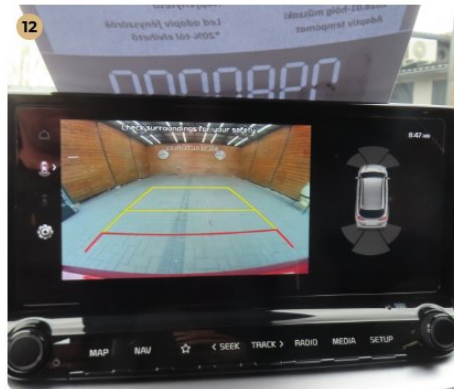
12 Elektromos berendezések
Műszerfalenyek megfelelően működnek.

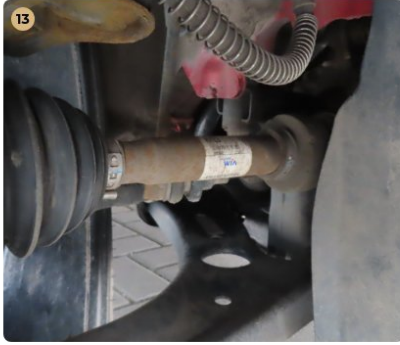
Futómű
A féltengelyen zsíros / olajos kicsapódás nem látható.

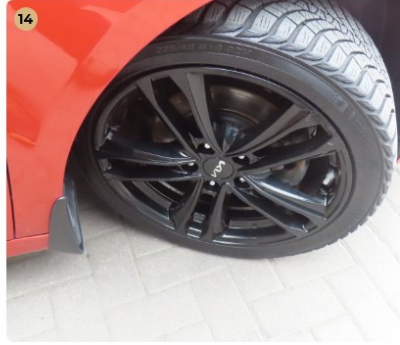
Felnik
Könnyűfém felnin patkázás nyomai nem láthatóak.
