Peugeot 408 408 1.2 PureTech Allure Pack EAT8 96 kW

MÉRÉSI EREDMÉNYEK

360 PONTOS ÁTVIZSGÁLÁS EREDMÉNYE

MEGJEGYZÉSEK

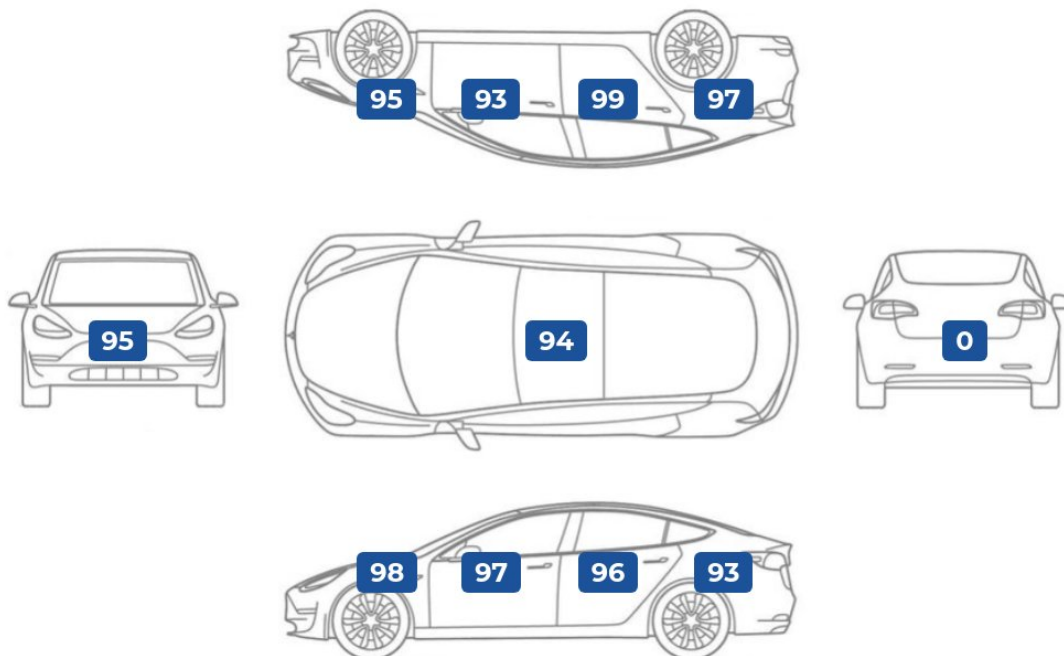
Karosszéria festékvastagság (mikrométerben)

Szakvélemény: A gépjármű karosszériáján külső beavatkozás / újrafényezés nyomai nem láthatók. A műanyag karosszéria elemeken repedés, javítás nyomai nem láthatók. Nem található fóliázás az autón. A mérési eredmények értelmezéséhez fontos tudni, hogy 150 mikronig a festékvastagság általában eredeti fényezésre utal, de bizonyos típusoknál a magasabb, de egységes értékek is ebbe a kategóriába tartoznak.

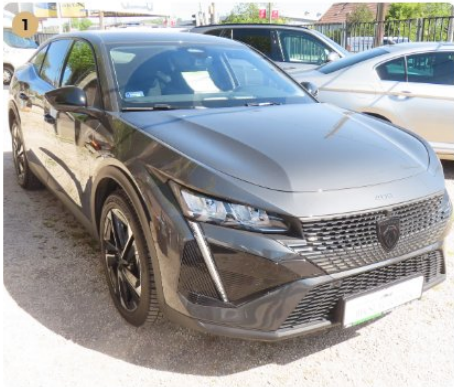
✓ **Külső karosszéria elemek**
A karosszéria elemek közötti hézagok megfelelőek.

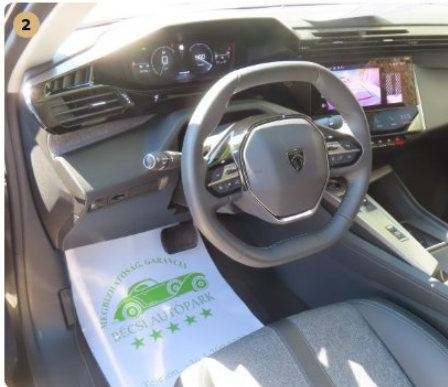
✓ **Kárpitozás és belső burkolatok**
Műszerfal normál állapotú.

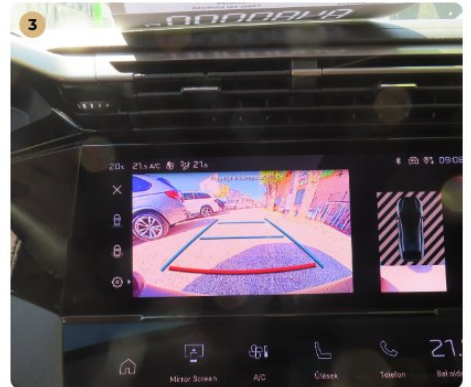
✓ **Elektromos berendezések**
Műszerfalények megfelelően működnek.

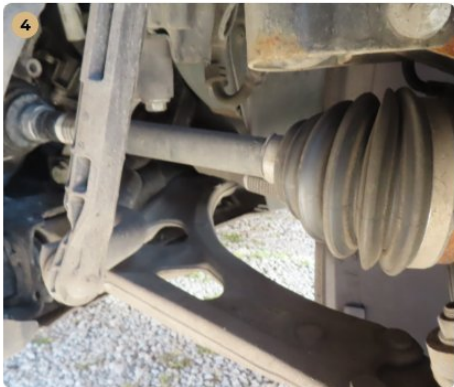
✓ **Futómű**
A féltengelyen zsíros / olajos kicsapódás nem látható.

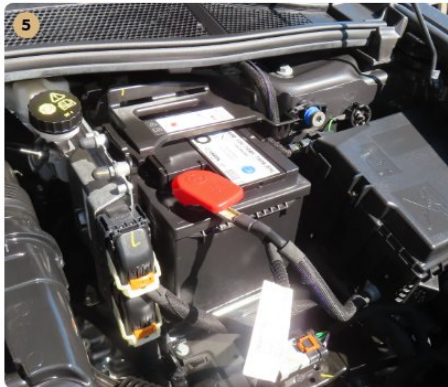
✓ **Motor**
Motortérben olajfolyás nem látható.

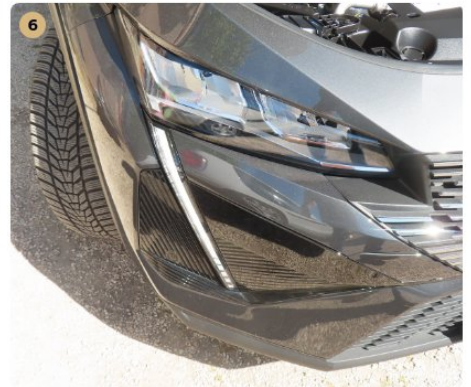
✓ **Világítás**
Az első fényszórók nincsenek bemattulva.

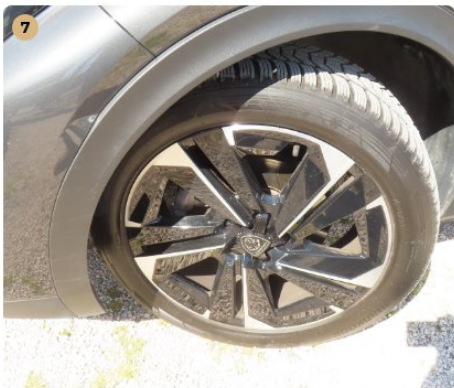
✓ **Gumiabroncsok**
A gumi oldalfalán, szálszakadás jele (dúdor) nem található.

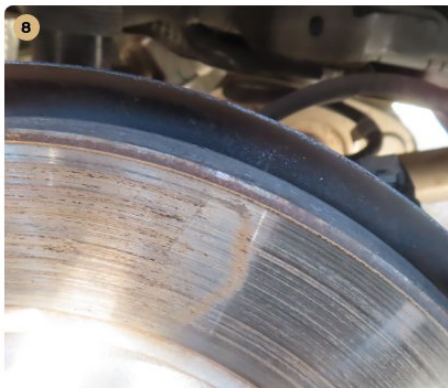
✓ **Fékkrendszer**
A féktárcsa megfelelő állapotban van.

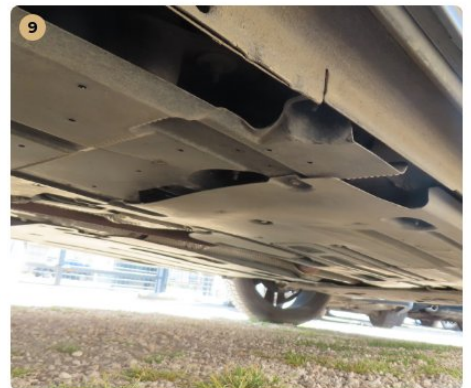
✓ **Utascella és gyűrődő zónák**
A küszöbökön javításra utaló nyomok nem észlelhetők.

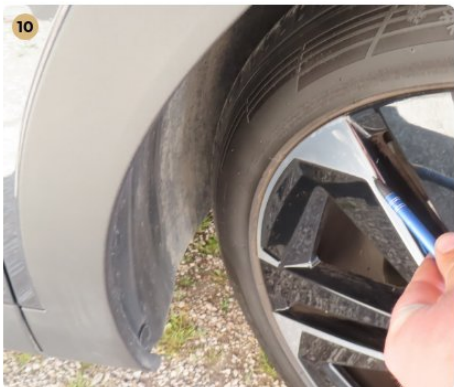
Külső karosszéria elemek:	Az elvárásoknak megfelelő állapotban van.. A festékmérés során eltérő értékeket nem találtam. A karosszériaelemek csavarjain megbontás jele nem látszik. Karosszéria elem védő fólia az autón nem található. A karosszéria elemek közötti hézagok megfelelőek.
Kárpitozás és belső burkolatok:	Korához képest jó állapotban van.. Az autó utastere normál, korának megfelelő. Műszerfal normál állapotú. A kormánykerék gyári állapotú. Tetőkárpit újszerű.
Felnik:	Lásd megjegyzések. Könnyűfém felni gyári. Könnyűfém felnin patkázás nyomai láthatóak.

⚠ **Felnik**
Könnyűfém felnin patkázás nyomai láthatóak.

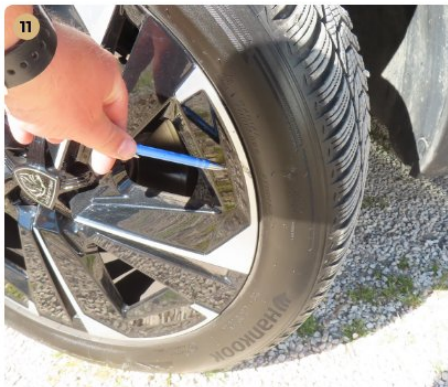
⚠ **Felnik**
Könnyűfém felnin patkázás nyomai láthatóak.
