Renault Kadjar Kadjar 1.2 TCe Energy Zen 96 kW

Évjárat 2017. 06.	Teljesítmény 96 kW (131LE)	Kilométeróra állás 99 800 km	Üzemanyag Benzin	Sebességváltó Manuális / kézi
-----------------------------	--------------------------------------	--	----------------------------	---

Alvázsám: VF1RFE00256855921	Gyártási év: 2017. 06.
Első forgalomba helyezés: -	Műszaki érvényesség: 2027. 06.
Szín: Bordó	Gyári kulcsok: 2 db

ÁLLAPOTFELMÉRÉS ÖSSZEFOGLALÁSA

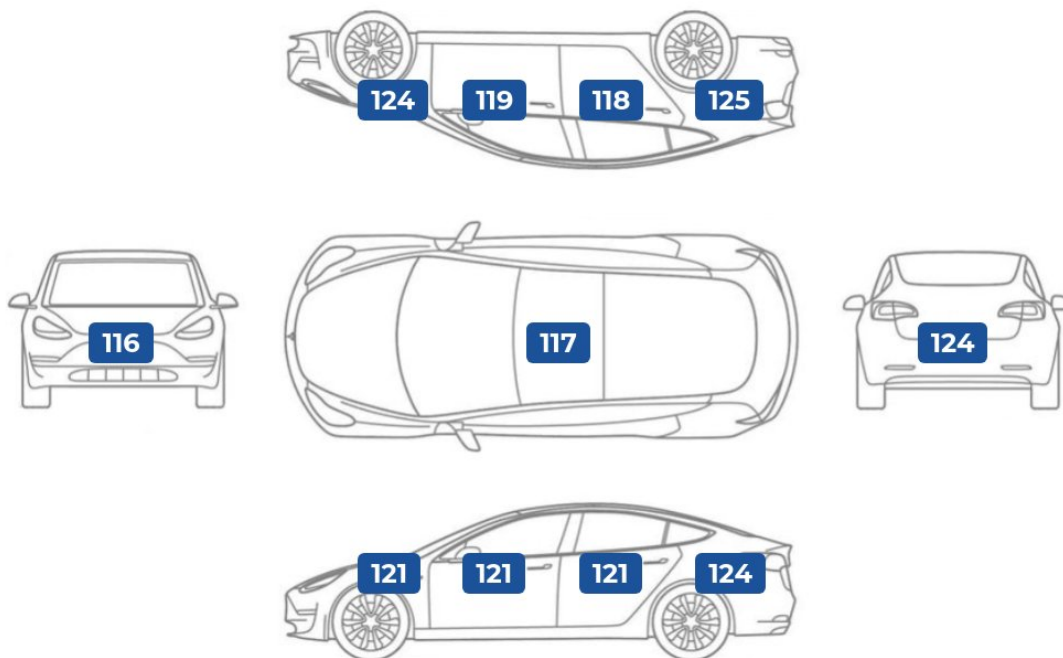
Karosszéria festékvastagság (mikrométerben)

Szakvélemény: A festékvastagság mérés során a típusnak megfelelő gyári értékeket mértem. A műanyag karosszéria elemeken repedés, javítás nyomai nem láthatók. Nem található fóliázás az autón. A mérési eredmények értelmezéséhez fontos tudni, hogy 150 mikronig a festékvastagság általában eredeti fényezésre utal, de bizonyos típusoknál a magasabb, de egységes értékek is ebbe a kategóriába tartoznak.

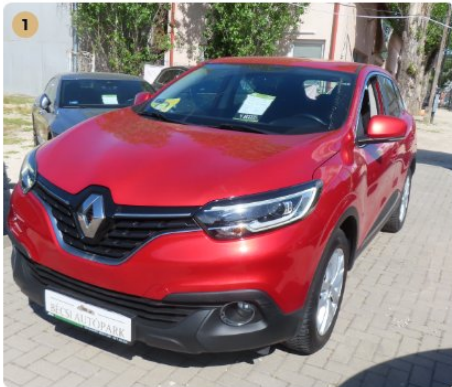
1 Külső karosszéria elemek
A karosszéria elemek közötti hézagok megfelelőek.

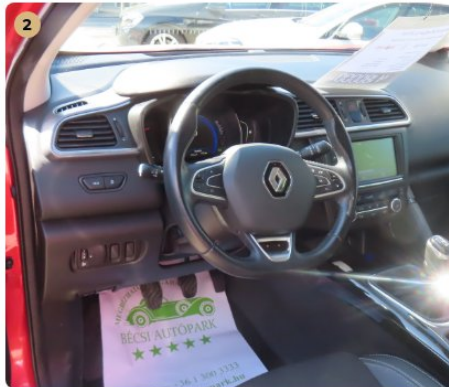
2 Kárpitozás és belső burkolatok
Műszerfal normál állapotú.

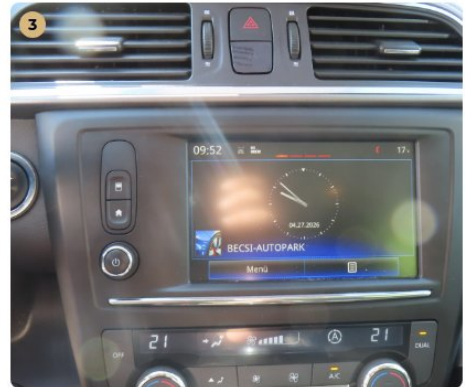
3 Elektromos berendezések
Műszerfalények megfelelően működnek.

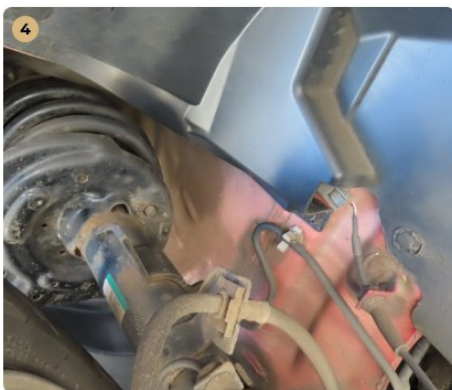
4 Futómű
A lengéscsillapítón olajfolyás nem észlelhető.

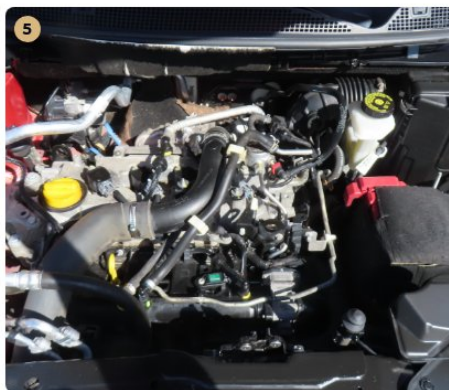
5 Motor
Motortérben olajfolyás nem látható.

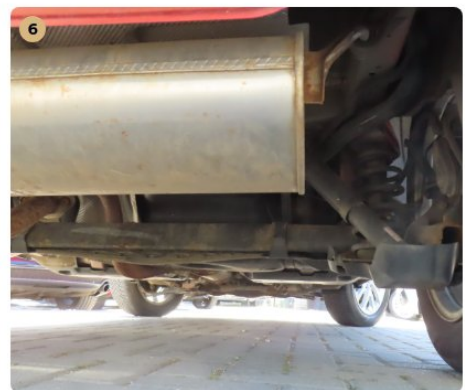
6 Motor
A kipufogórendszer és a dobok állapota megfelelő.

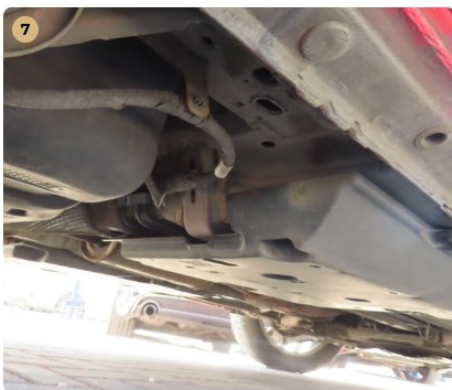
7 Utascella és gyűrődő zónák
A küszöbökön javításra utaló nyomok nem észlelhetők.

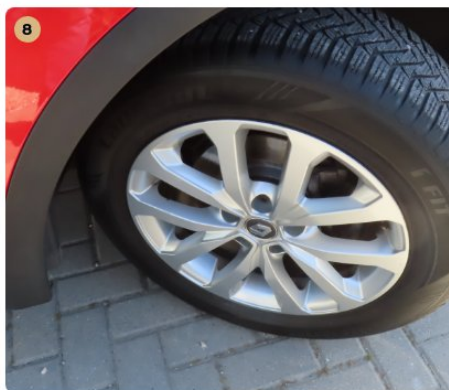
8 Felnik
Könnyűfém felni gyári.

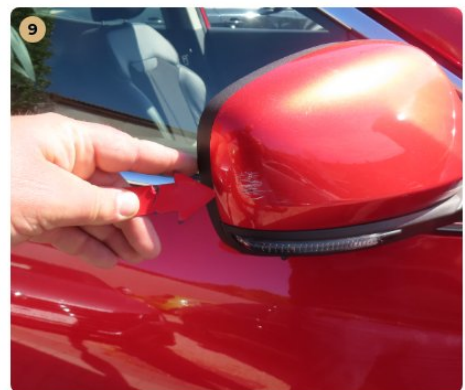
9 Külső karosszéria elemek
Az autó használatából eredő apró kavicsfelverődések, hajszál karcok láthatóak.

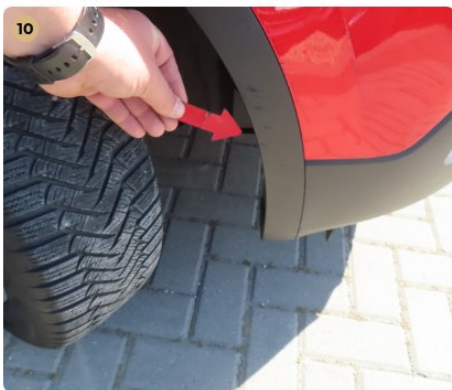
10 Külső karosszéria elemek
A sárvédők műanyagjain horzsolások vannak.

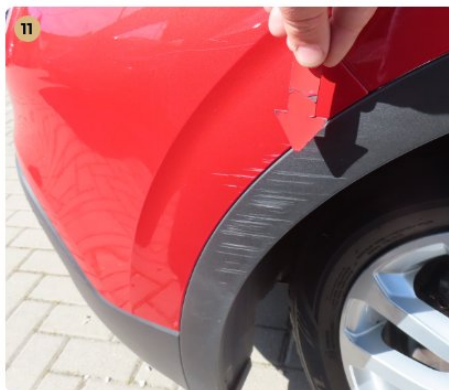
11 Külső karosszéria elemek
Az autó használatából eredő apró kavicsfelverődések, hajszál karcok láthatóak.

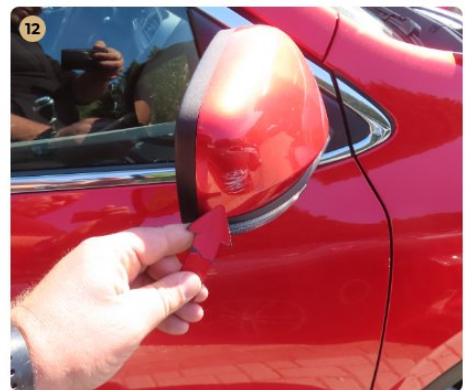
12 Külső karosszéria elemek
Az autó használatából eredő apró kavicsfelverődések, hajszál karcok láthatóak.
