360 PONTOS ÁTVIZSGÁLÁS EREDMÉNYE

Skoda Octavia Octavia Combi 1.2 TSI Ambition 77 kW

Évjárat
2013. 12.

Kilométeróra állás
188 300 km

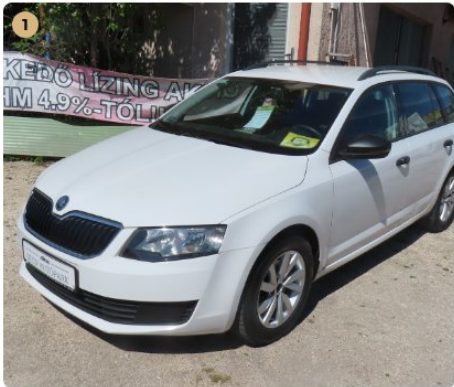
1
✓ **Külső karosszéria elemek**
A karosszéria elemek közötti hézagok megfelelőek.

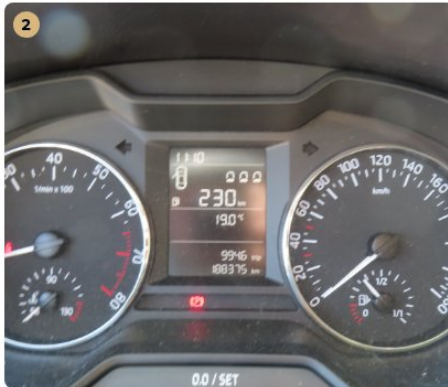
2
✓ **Hibakód kiolvasása**
Számítógépes kiolvasás során nem találtam hibát.

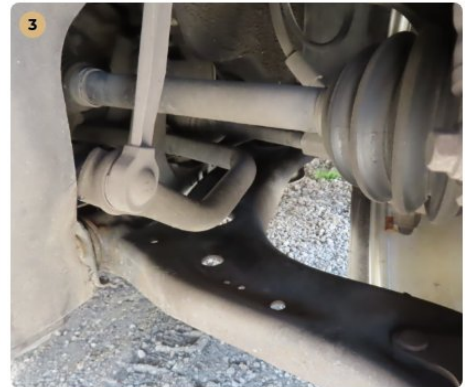
3
✓ **Futómű**
A féltengelyen zsíros / olajos kicsapódás nem látható.

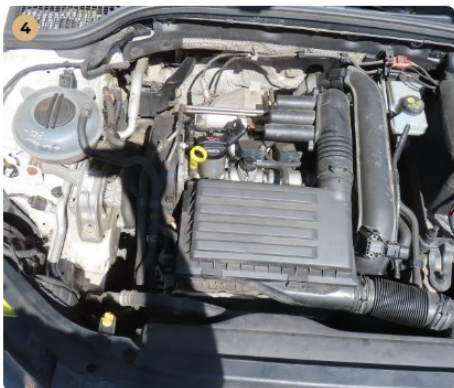
4
✓ **Motor**
Motortérben olajfolyás nem látható.

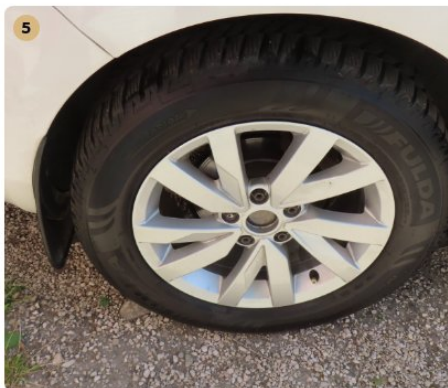
5
✓ **Felnik**
Könnyűfém felni gyári.

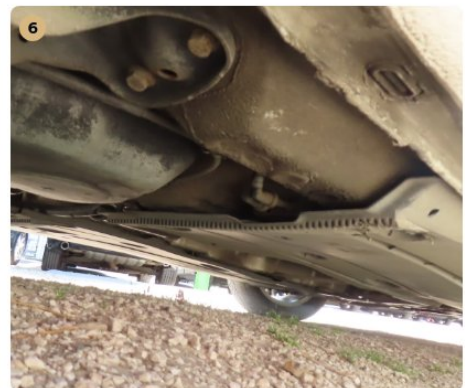
6
✓ **Utascella és gyűrődő zónák**
A küszöbökön javításra utaló nyomok nem észlelhetők.

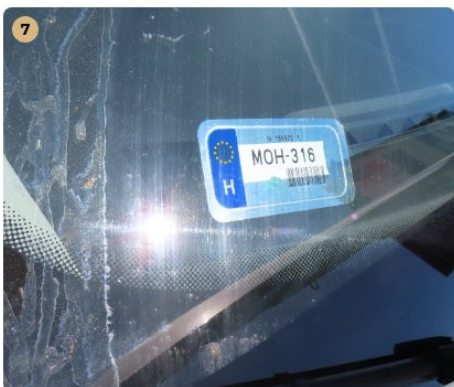
7
✓ **Szélvédők, üvegek**
Az első szélvédőn látható sérülés nincs.

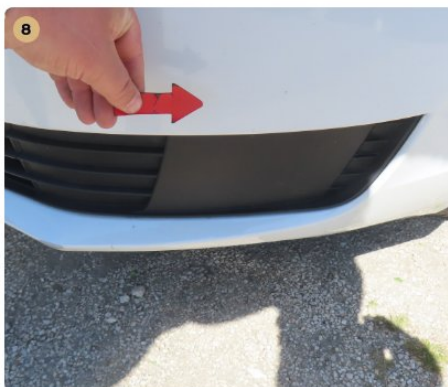
8
! **Külső karosszéria elemek**
Az autó használatából eredő apró kavicsfelverődések, hajsza karcok láthatóak.

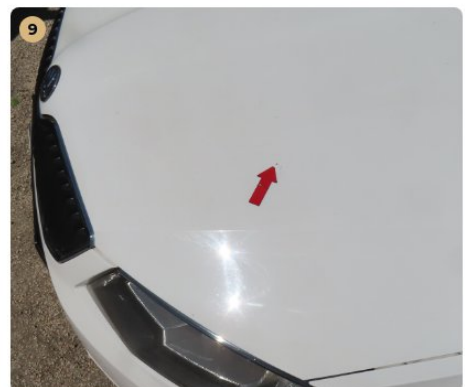
9
! **Külső karosszéria elemek**
Az autó használatából eredő apró kavicsfelverődések, hajsza karcok láthatóak.

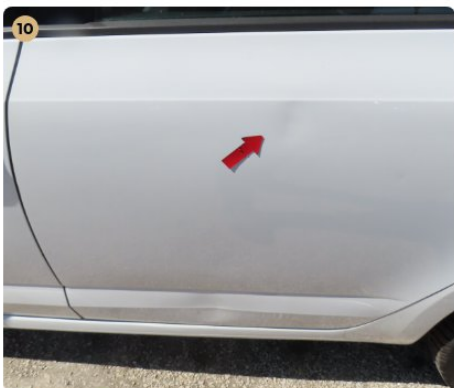
10
! **Külső karosszéria elemek**
Az autó használatából eredő apró kavicsfelverődések, hajsza karcok láthatóak. Bal hátsó ajtón több sérülés látható.

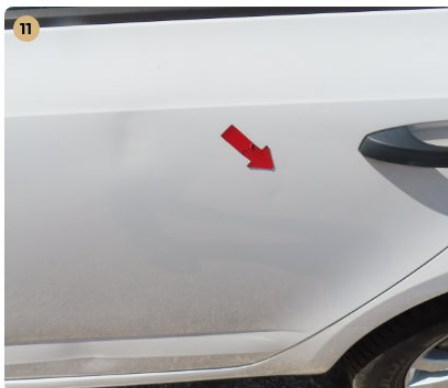
11
! **Külső karosszéria elemek**
Az autó használatából eredő apró kavicsfelverődések, hajsza karcok láthatóak.

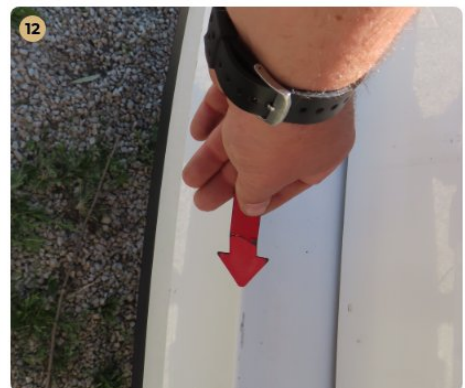
12
! **Külső karosszéria elemek**
Az autó használatából eredő apró kavicsfelverődések, hajsza karcok láthatóak.

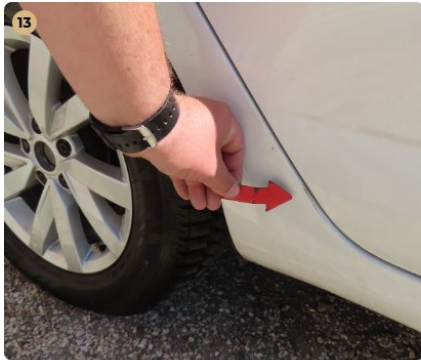
Külső karosszéria elemek
Jobb oldali küszöbön javítás nyomai láthatók.

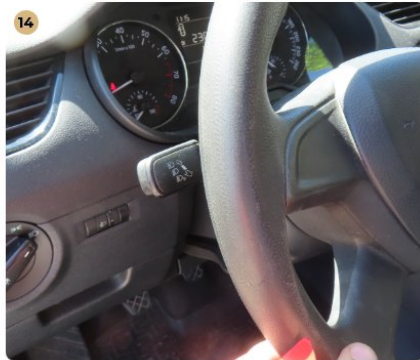
Futásának megfelelő állapotban van.. Az autó utastere normál, korának megfelelő. Műszerfal normál állapotú. Tetőkárpit normál állapotú. A kormánykerék kopott.

Kárpitozás és belső burkolatok
A kormánykerék kopott.
