## Suzuki SX4 S-Cross SX4 S-Cross 1.4 Hybrid GLX 95 kW

<b>Évjárat</b> 2020. 06.	<b>Teljesítmény</b> 95 kW (129LE)	<b>Kilométeróra állás</b> 67 882 km	<b>Üzemanyag</b> Benzin	<b>Sebességváltó</b> Manuális / kézi
-----------------------------	--------------------------------------	--	----------------------------	---

<b>Alvázsám:</b> TSMJYAD2S00760500	<b>Gyártási év:</b> 2020. 06.
<b>Első forgalomba helyezés:</b> -	<b>Műszaki érvényesség:</b> 2026. 06.
<b>Szín:</b> Fehér	<b>Gyári kulcsok:</b> 2 db

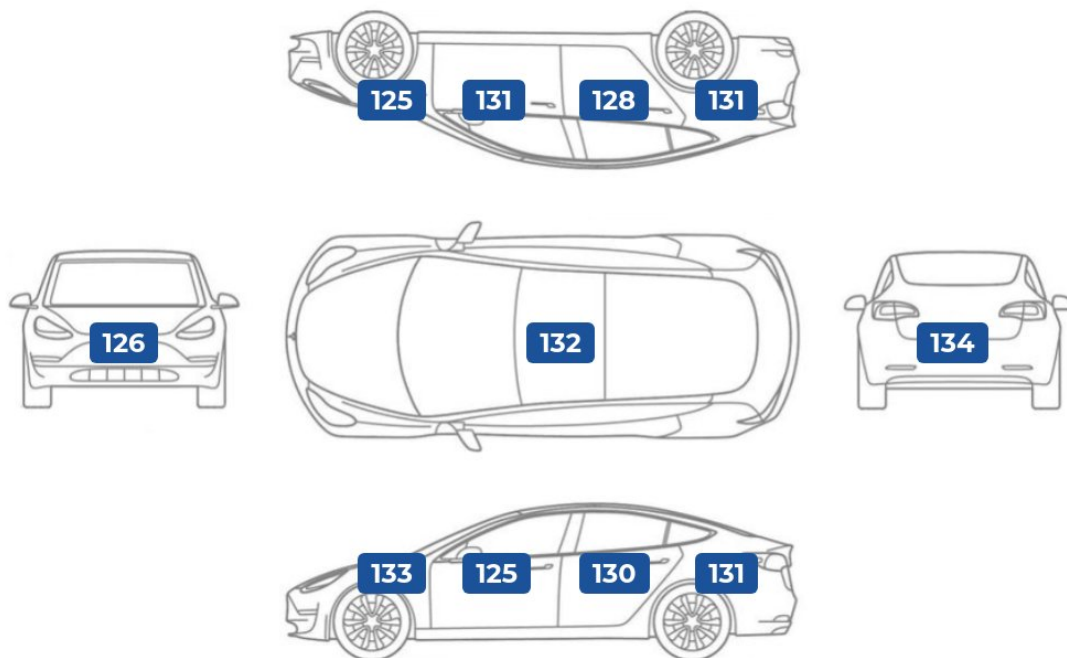
### Karosszéria festékvastagság (mikrométerben)

**Szakvélemény:** A gépjármű karosszériáján külső beavatkozás / újrafényezés nyomai nem láthatók. A műanyag karosszéria elemeken repedés, javítás nyomai nem láthatók. Nem található fóliázás az autón. Körbe gyári értékeket találtam. A mérési eredmények értelmezéséhez fontos tudni, hogy 150 mikronig a festékvastagság általában eredeti fényezésre utal, de bizonyos típusoknál a magasabb, de egységes értékek is ebbe a kategóriába tartoznak.

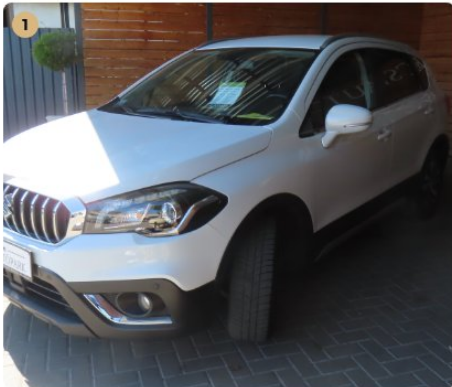
✓ **Külső karosszéria elemek**  
A karosszéria elemek közötti hézagok megfelelőek.

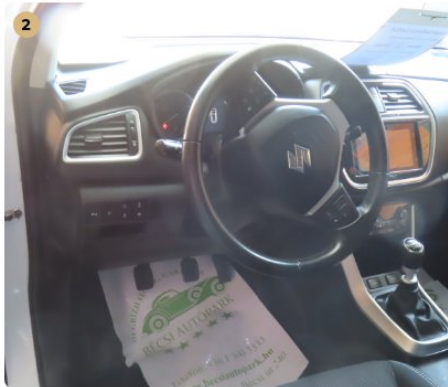
✓ **Kárpitozás és belső burkolatok**  
Műszerfal normál állapotú.

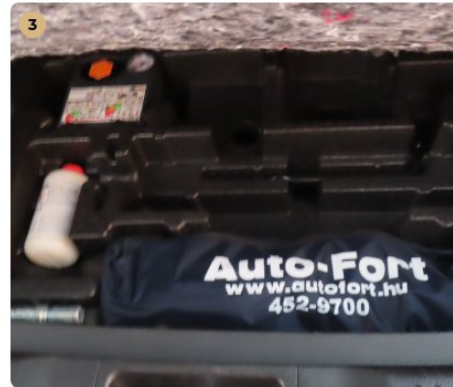
✓ **Kötelező tartozékok**  
A kötelező tartozékok megvannak.

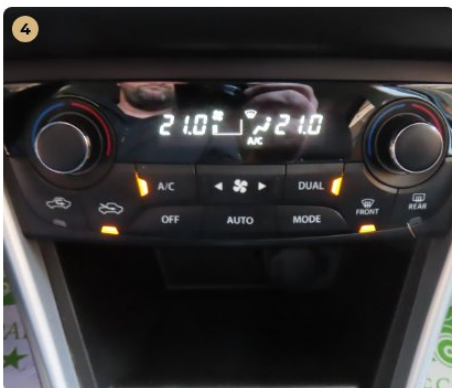
✓ **Elektromos berendezések**  
Műszerfalfények megfelelően működnek.

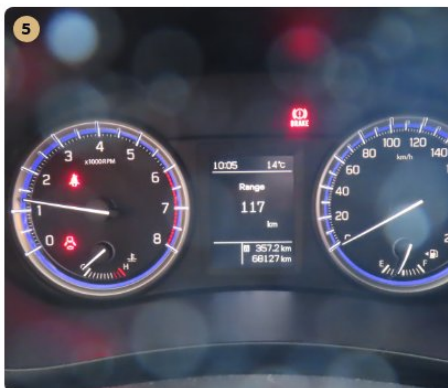
✓ **Hibakód kiolvasása**  
Számítógépes kiolvasás során nem találtam hibát.

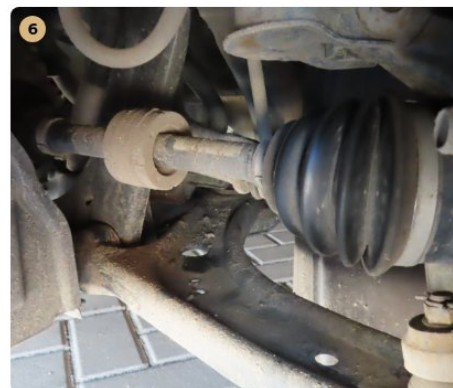
✓ **Futómű**  
A féltengelyen zsíros / olajos kicsapódás nem látható.

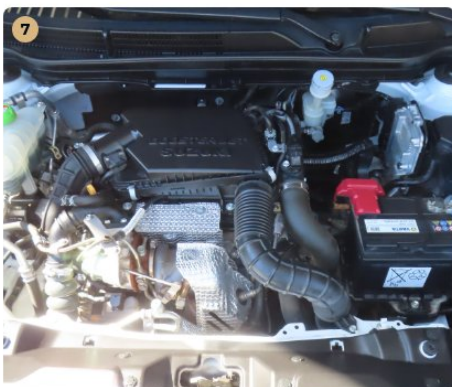
✓ **Motor**  
Motortérben olajfolyás nem látható.

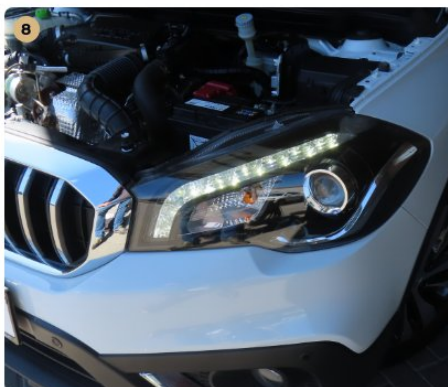
✓ **Világítás**  
Az első fényszórók nincsenek bemattulva.

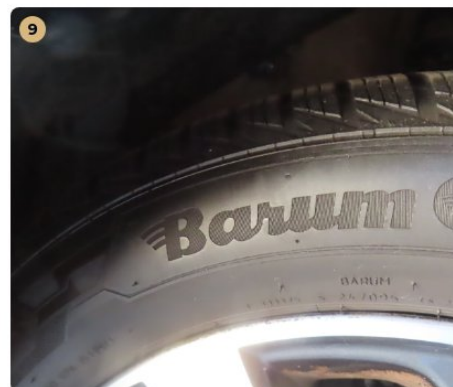
✓ **Gumiabroncsok**  
A gumi oldalfalán, szálszakadás jele (dudor) nem található.

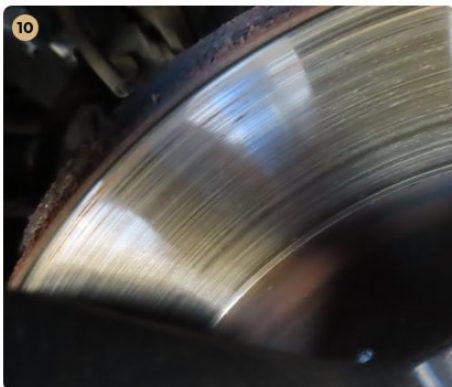
✓ **Féktrendszer**  
Féktárcsán állásból adódóan felületi korrózió látható, ami rövid használat után lekopik.

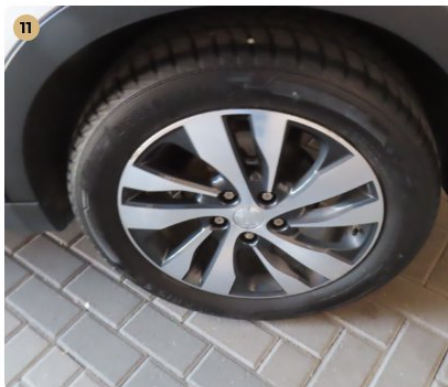
✓ **Felnik**  
Könyűfém felnin patkázás nyomai nem láthatóak.

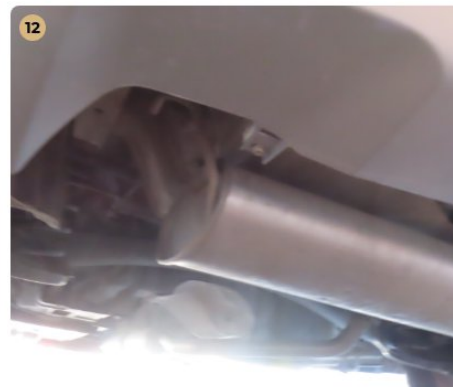
✓ **Motor**  
A kipufogórendszer és a dobok állapota megfelelő.

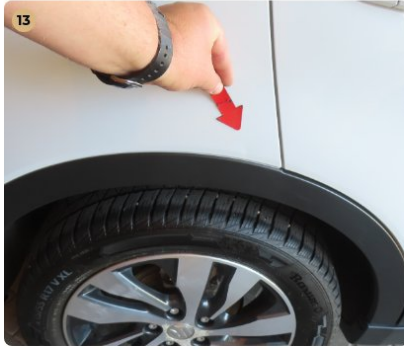
**13 Külső karosszéria elemek**  
Az autó használatából eredő apró kavicsfelverődések, hajszál karcok láthatóak.

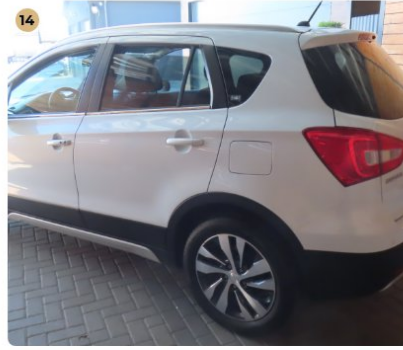
**14 Szélvédők, üvegek**  
Oldalsó üvegen látható sérülés nincs.

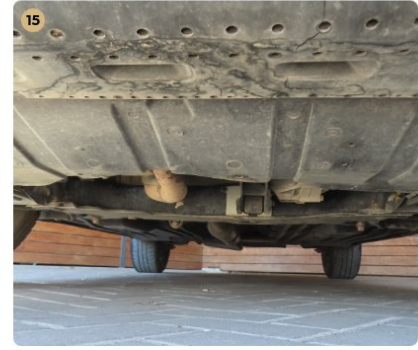
**15 Utascella és gyűrődő zónák**  
Az alvázon rozsdásodás / korrózió nem látható.
