## Toyota Proace Proace 1.5 D Combi Base LH1 88 kW

<b>Alvázsám:</b> YARVAYHVKGZ173358	<b>Gyártási év:</b> 2020. 02.
<b>Első forgalomba helyezés:</b> -	<b>Műszaki érvényesség:</b> 2028. 02.
<b>Szín:</b> Sötétszürke	<b>Gyári kulcsok:</b> 2 db

# MEGJEGYZÉSEK

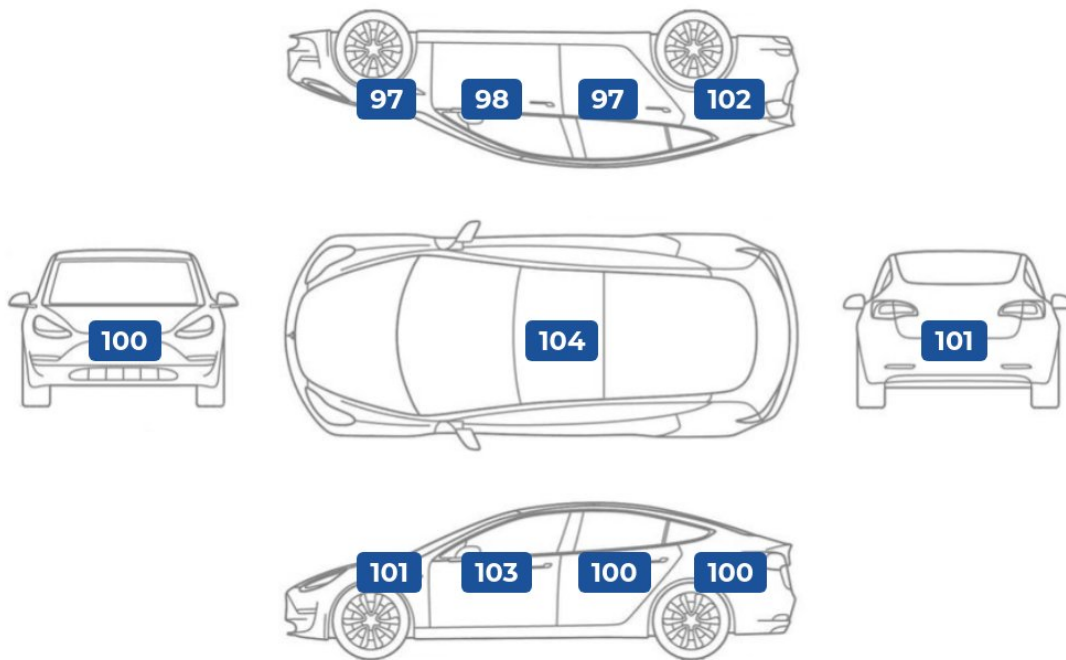
### Karosszéria festékvastagság (mikrométerben)

**Szakvélemény:** A festékvastagság mérés során a típusnak megfelelő gyári értékeket mértem. A műanyag karosszéria elemeken repedés, javítás nyomai nem láthatók. Nem található fóliázás az autón. Körbe gyári értékeket találtam. A mérési eredmények értelmezéséhez fontos tudni, hogy 150 mikronig a festékvastagság általában eredeti fényezésre utal, de bizonyos típusoknál a magasabb, de egységes értékek is ebbe a kategóriába tartoznak.

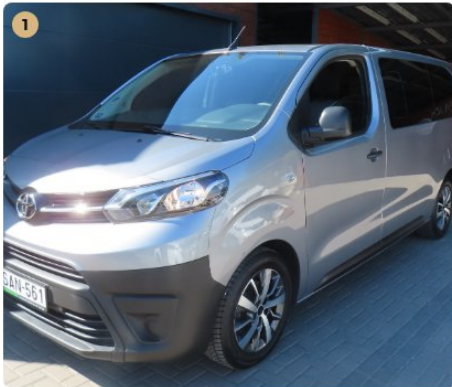
**1 Külső karosszéria elemek**  
A karosszéria elemek közötti hézagok megfelelőek.

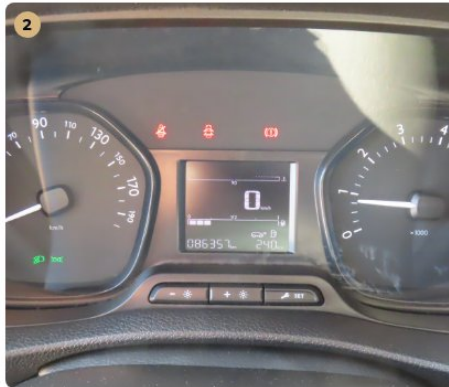
**2 Hibakód kiolvasása**  
Számítógépes kiolvasás során nem találtam hibát.

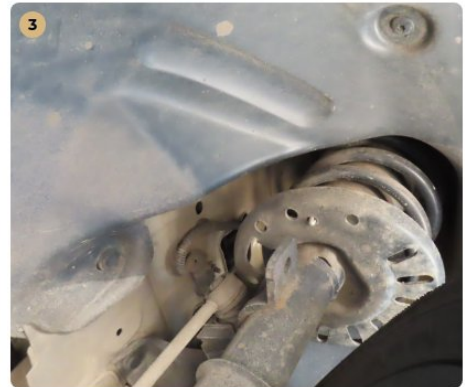
**3 Futómű**  
A lengéscsillapítón olajfolyás nem észlelhető.

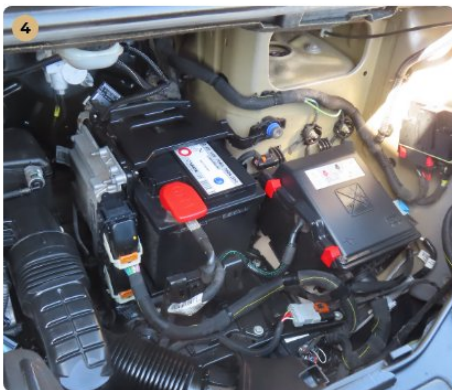
**4 Motor**  
Beavatkozás vagy javítás nyoma nem látszik a motoron.

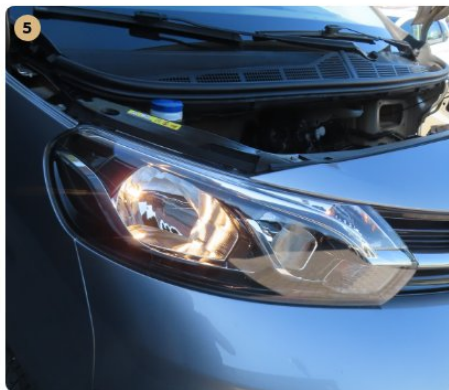
**5 Világítás**  
Az első fényszórók nincsenek bemattulva.

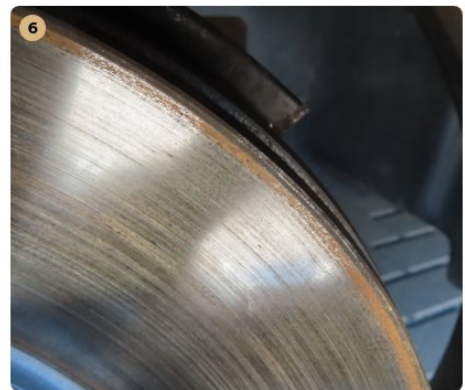
**6 Fékrendszer**  
A féktárcsa megfelelő állapotban van.

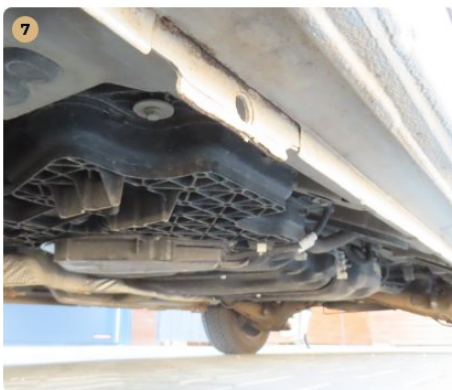
**7 Utascella és gyűrődő zónák**  
A küszöbökön javításra utaló nyomok nem észlelhetők.

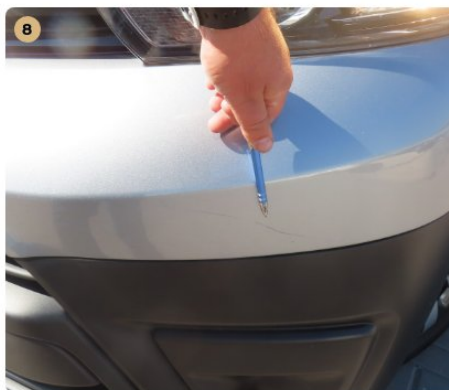
**8 Külső karosszéria elemek**  
Az autó használatából eredő apró kavicsfelverődések, hajszál karcok láthatóak.

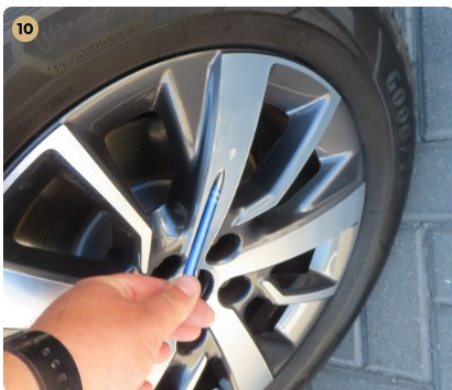
**10 Felnik**

<b>Külső karosszéria elemek:</b>	Az elvárásoknak megfelelő állapotban van.. A festékmérés során eltérő értékeket nem találtam. A látható karcok polírozással korrigálhatóak. Karosszéria elem védő fólia az autón nem található. A karosszéria elemek közötti hézagok megfelelőek.
<b>Kárpitozás és belső burkolatok:</b>	Korának megfelelő állapotban van.. Az autó utastere normál, korának megfelelő. Műszerfal normál állapotú. Tetőkárpit normál állapotú. A kormánykerék gyári állapotú.
<b>Felnik:</b>	Lásd megjegyzések. Könnyűfém felni gyári. Könnyűfém felnin patkázás nyomai láthatóak.

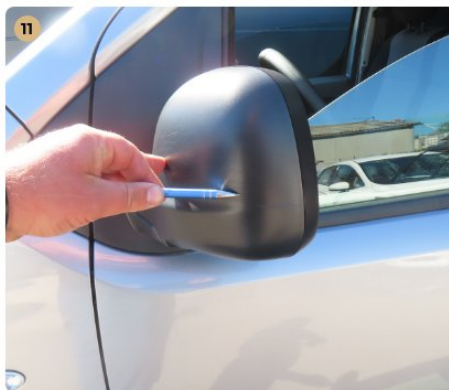
**11 Külső karosszéria elemek**  
Az autó használatából eredő apró kavicsfelverődések, hajszál karcok láthatóak.

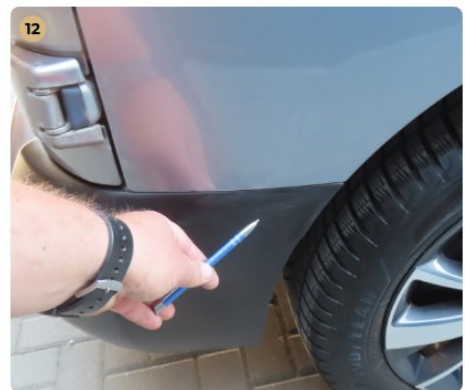
**12 Külső karosszéria elemek**  
Az autó használatából eredő apró kavicsfelverődések, hajszál karcok láthatóak.

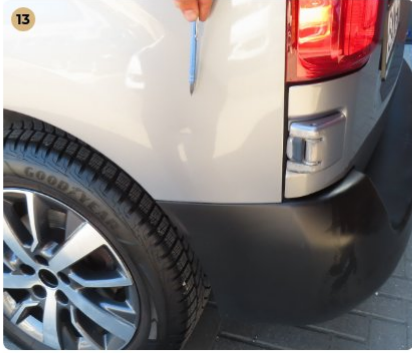
**⚠ Külső karosszéria elemek**  
Az autó használatából eredő apró kavicsfelverődések, hajszál karcok láthatóak. Bal hátsó sárvédőn kisebb horpadás van.
