Volkswagen Passat Passat Variant 2.0 TDI SCR Elegance DSG 140 kW

Alvázsám: **WVWZZZ3CZLE031571**

MÉRÉSI EREDMÉNYEK

360 PONTOS ÁTVIZSGÁLÁS EREDMÉNYE

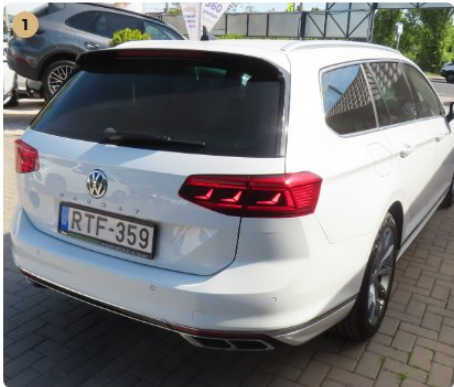
1 Külső karosszéria elemek
A karosszéria elemek közötti hézagok megfelelőek.

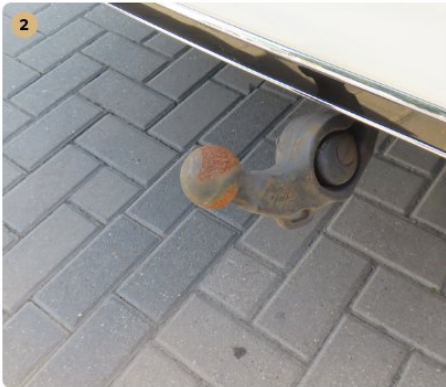
2 Extra tartozékok és felszereltségek
Vonóhorog elektromos.

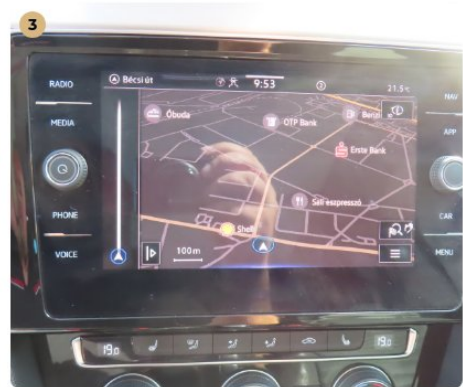
3 Elektromos berendezések
Műszerfalények megfelelően működnek.

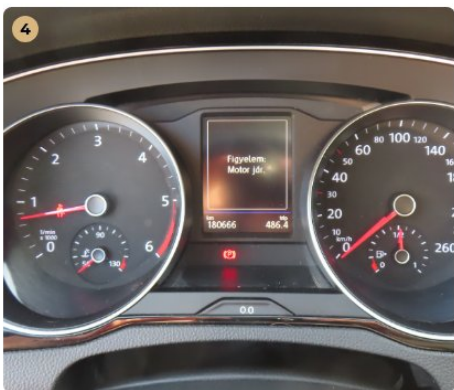
4 Hibakód kiolvasása
Számítógépes kiolvasás során nem találtam hibát.

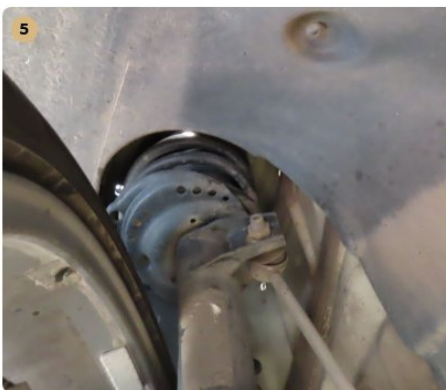
5 Futómű
A lengéscsillapítón olajfolyás nem észlelhető.

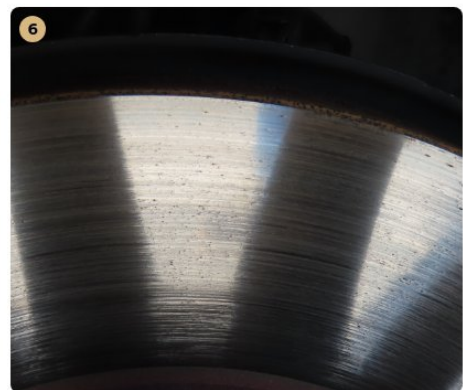
6 Fékrendszer
Hátsó féktárcsa vállas.

Kitekert kormányzott kerekek mellett ellenőriztük a fékcsövek, fékkábelek, féknyereg állapotát, illetve a féktárcsabelső oldalát Féktárcsa esetében a felületi korrózió általában csak a használat hiányát jelzi, de a vállas, illetve barázdált féktárcsa tényleges rendellenesség

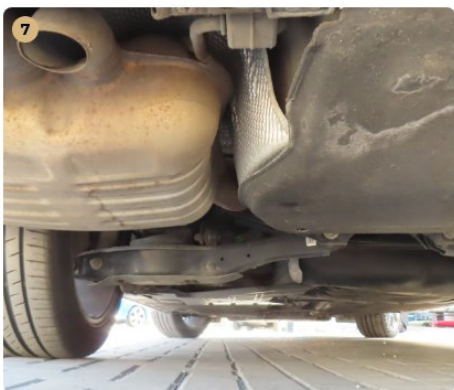
7 Motor
A kipufogórendszer és a dobok állapota megfelelő.

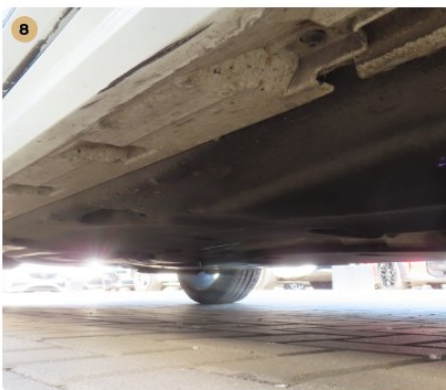
8 Utascella és gyűrődő zónák
A küszöbökön javításra utaló nyomok nem észlelhetők.

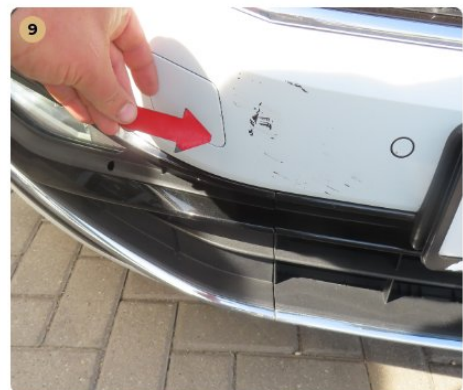
Szakvélemény: A mért értékek alapján az autó fényezése meglátásom szerint eredeti. A műanyag karosszéria elemeken repedés, javítás nyomai nem láthatók. Nem található fóliázás az autón. A bal oldali B oszlopon horpadás található. Az első vészháritó horzsolt. A jármű karosszériája összeségében szép esztétikus. A mérési eredmények értelmezéséhez fontos tudni, hogy 150 mikronig a festékvastagság általában eredeti fényezésre utal, de bizonyos típusoknál a magasabb, de egységes értékek is ebbe a kategóriába tartoznak.

9 Külső karosszéria elemek
Az autó használatából eredő apró kavicsfelverődések, hajsztál karcok láthatóak. Első vészhárító horzsolts.

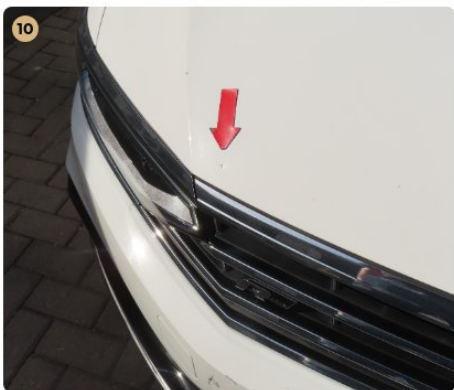
10 Külső karosszéria elemek
Az autó használatából eredő apró kavicsfelverődések, hajsztál karcok láthatóak.

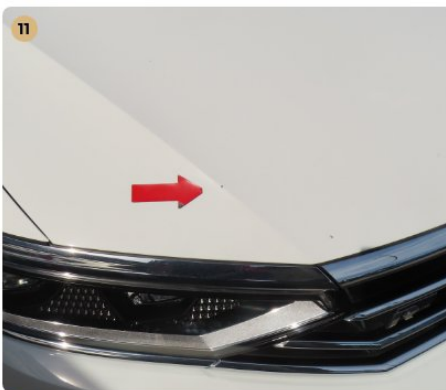
11 Külső karosszéria elemek
Az autó használatából eredő apró kavicsfelverődések, hajsztál karcok láthatóak.

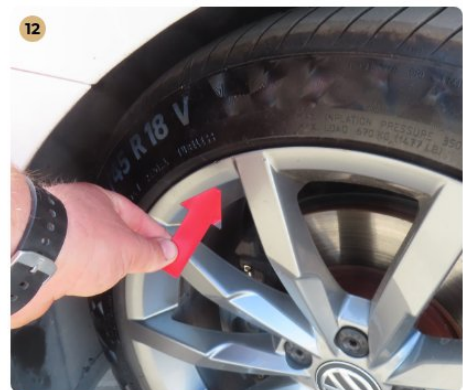
Külső karosszéria elemek:	Korának megfelelő állapotban van.. A festékmérés során eltérő értékeket nem találtam. Karosszéria elem védő fólia az autón nem található. A karosszéria elemek közötti hézagok megfelelőek.
Kárpitozás és belső burkolatok:	Korának megfelelő állapotban van.. Az autó utastere normál, korának megfelelő. Műszerfal normál állapotú. Tetőkárpit normál állapotú. A kormánykerék gyári állapotú.
Felnik:	Lásd megjegyzések. Könnyűfém felni gyári. Könnyűfém felnin patkázás nyomai láthatóak.

12 Felnik
Könnyűfém felnin patkázás nyomai láthatóak.
