## Audi A6 A6 3.0 V6 TDI quattro S-tronic 200 kW

<b>Alvázsám:</b> WAUZZZ4G5HN014187	<b>Gyártási év:</b> 2016. 07.
<b>Első forgalomba helyezés:</b> -	<b>Műszaki érvényesség:</b> 2027. 12.
<b>Szín:</b> Fehér	<b>Gyári kulcsok:</b> 2 db

## ÁLLAPOTFELMÉRÉS ÖSSZEFOGLALÁSA

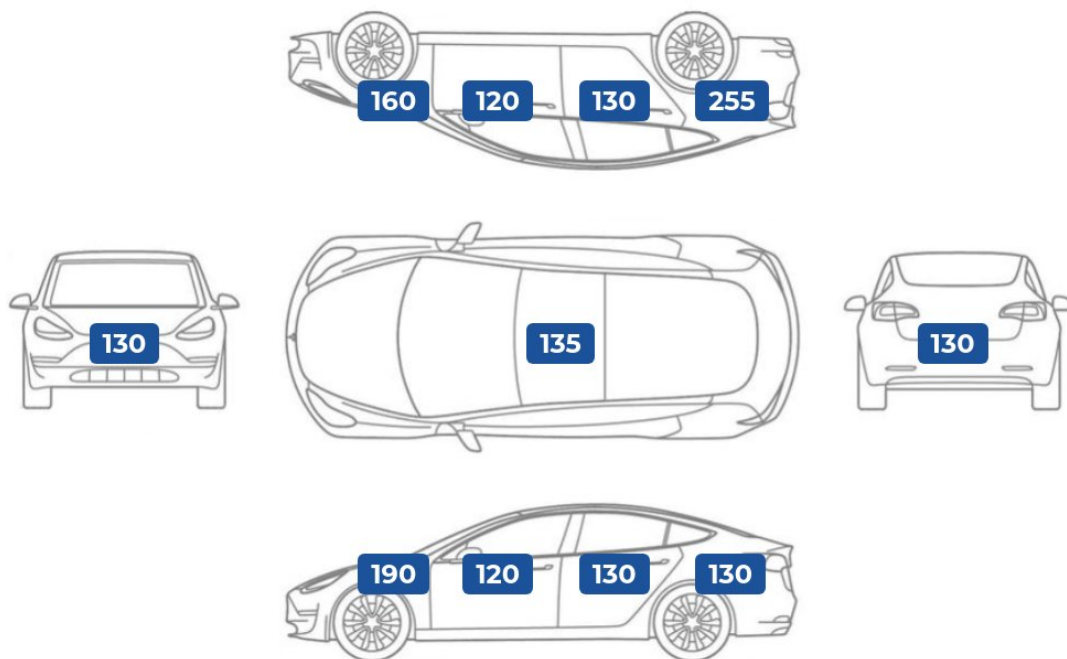
**Szakvélemény:** A gépjármű karosszériáján az elemek egy része gyári fényezésű, ám bizonyos elemeken újrafényezés nyomai találhatóak. A festékvastagság alapján a sérült elemek javítását részben gitteléssel, részben gittelés nélkül végezték. A fényezett elemek esetében szabad szemmel nem látható az eltérés, szakszerű javítás történt. A műanyag karosszéria elemeken repedés, javítás nyomai nem láthatók. Nem található fóliázás az autón. Találtam rajta fényezett elemet. A mérési eredmények értelmezéséhez fontos tudni, hogy 150 mikronig a festékvastagság általában eredeti fényezésre utal, de bizonyos típusoknál a magasabb, de egységes értékek is ebbe a kategóriába tartoznak.

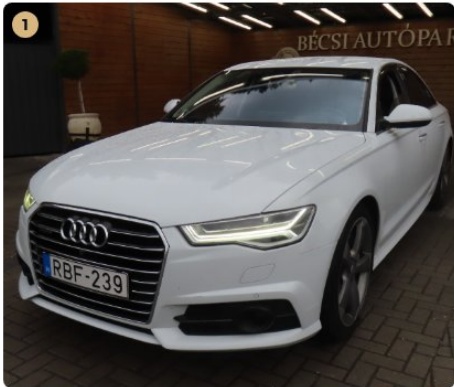
**1 Külső karosszéria elemek**  
A karosszéria elemek közötti hézagok megfelelőek.

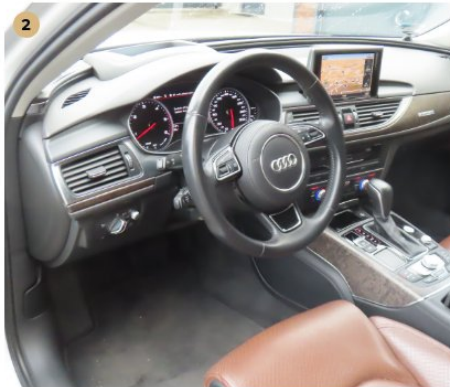
**2 Kárpitozás és belső burkolatok**  
Műszerfal normál állapotú.

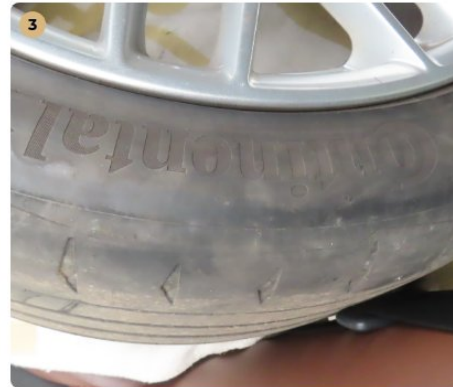
**3 Extra tartozékok és felszereltségek**  
Nyári gumiabroncsok kopottak.

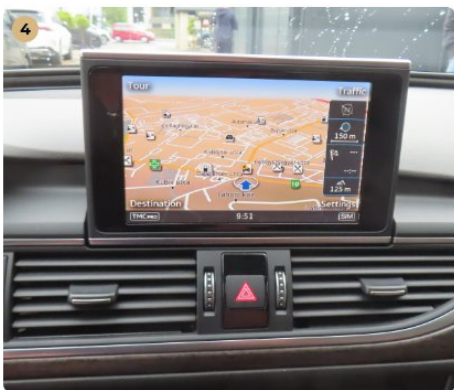
**4 Elektromos berendezések**  
Műszerfalények megfelelően működnek.

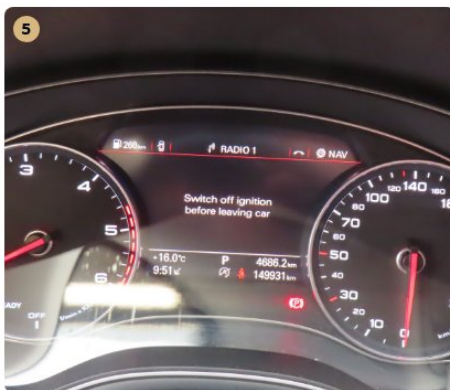
**5 Hibakód kiolvasása**  
Számítógépes kiolvasás során nem találtam hibát.

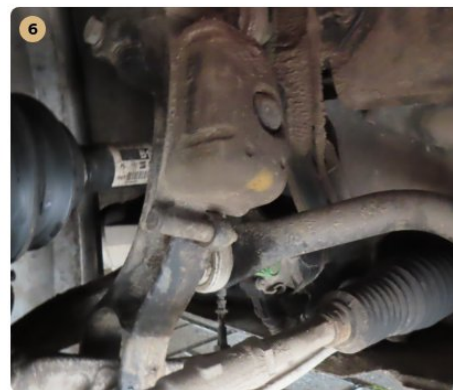
**6 Futómű**  
A féltengelyen zsíros / olajos kicsapódás nem látható.

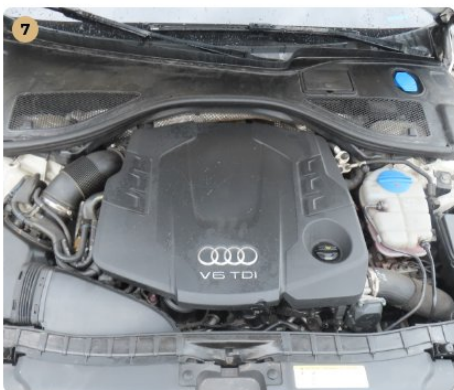
**7 Motor**  
Motortérben olajfolyás nem látható.

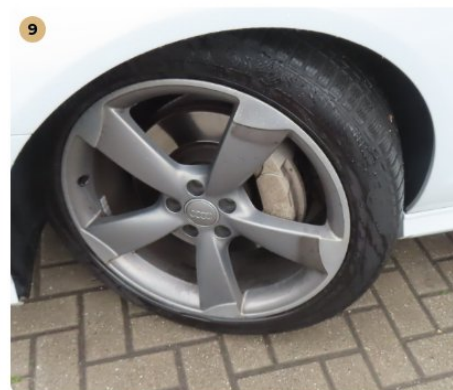
**9 Felnik**  
Könnyűfém felni gyári.

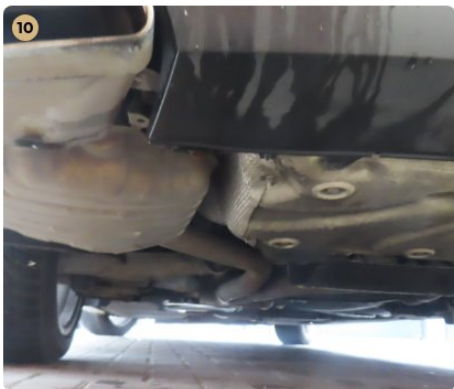
**10 Motor**  
A kipufogórendszer és a dobok állapota megfelelő.

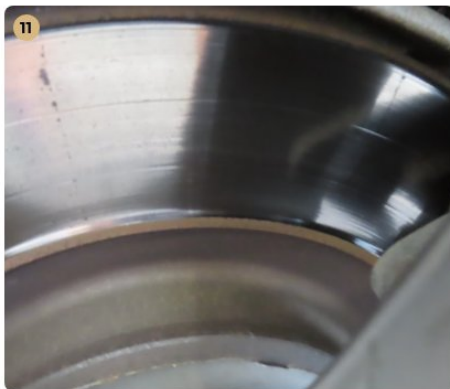
**11 Fékrendszer**  
A féktárcsán kezdődő vállasodás található.

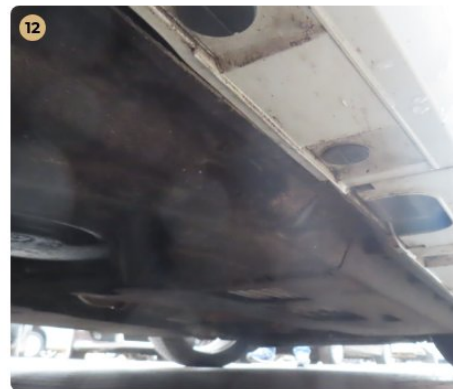
**12 Utascella és gyűrődő zónák**  
A küszöbökön javításra utaló nyomok nem észlelhetők.

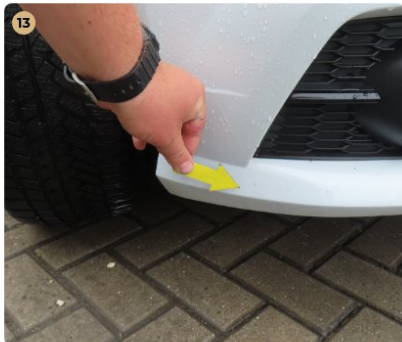
**! Külső karosszéria elemek**  
Az autó használatából eredő apró kavicsfelverődések, hajsza karcok láthatóak.

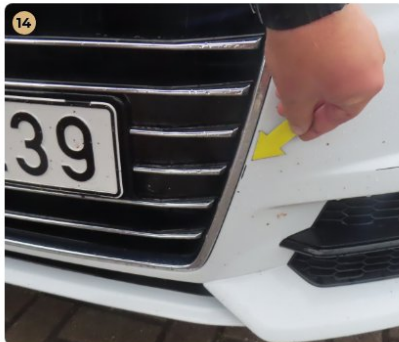
**! Külső karosszéria elemek**  
Az autó használatából eredő apró kavicsfelverődések, hajsza karcok láthatóak.

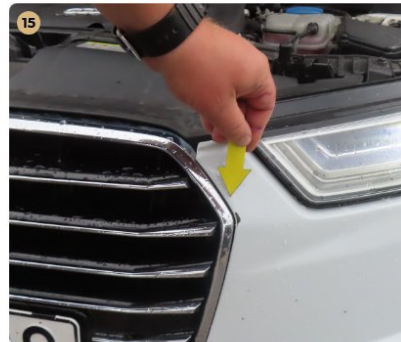
**! Külső karosszéria elemek**  
Az autó használatából eredő apró kavicsfelverődések, hajsza karcok láthatóak.

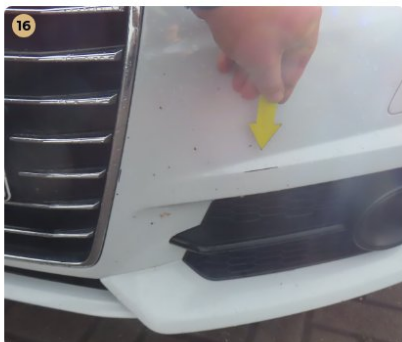
**! Külső karosszéria elemek**  
Az autó használatából eredő apró kavicsfelverődések, hajsza karcok láthatóak.
