Audi A4 Allroad Egyéb 110 kW

Alvázsám: WAUZZZF43JA190137	Gyártási év: 2018. 07.
Első forgalomba helyezés: -	Műszaki érvényesség: 2026. 08.
Szín: Fehér	Gyári kulcsok: 2 db

MÉRÉSI EREDMÉNYEK

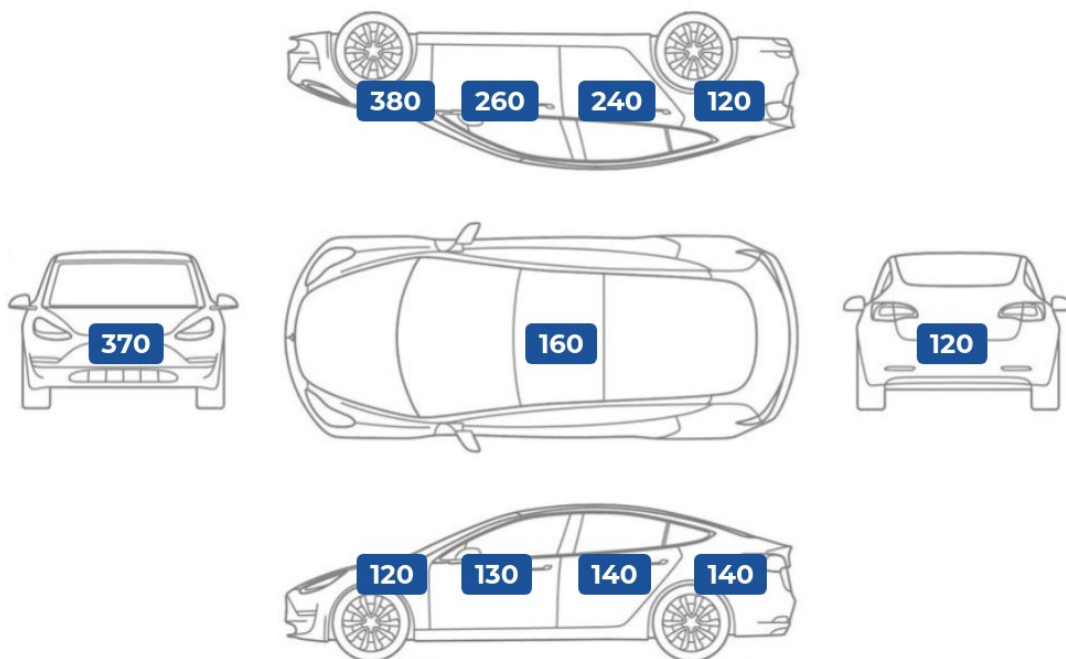
Karosszéria festékvastagság (mikrométerben)

Szakvélemény: Az autón újrafényezett elemek találhatóak. A festékvastagság alapján a sérült elemek javítását vélhetően gitteléssel végezték. A fényezett karosszéria elem felülete szép egyenletes, nem látható rajta festék megfolyás. A műanyag karosszéria elemeken repedés, javítás nyomai nem láthatók. Nem található fóliázás az autón. Találtam rajta fényezett elemet. A mérési eredmények értelmezéséhez fontos tudni, hogy 150 mikronig a festékvastagság általában eredeti fényezésre utal, de bizonyos típusoknál a magasabb, de egységes értékek is ebbe a kategóriába tartoznak.

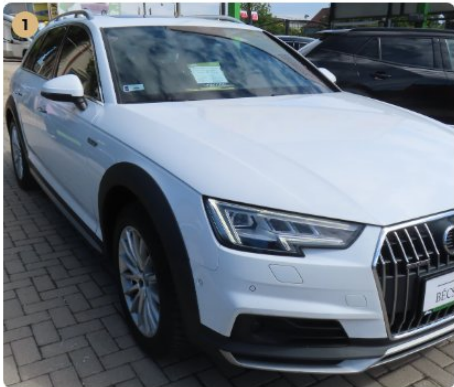
✓ Külső karosszéria elemek
A karosszéria elemek közötti hézagok megfelelőek.

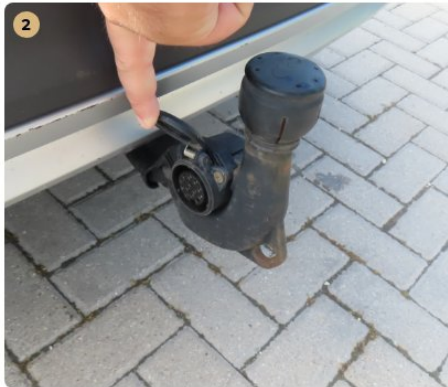
✓ Extra tartozékok és felszereltségek
Vonóhorog levehető.

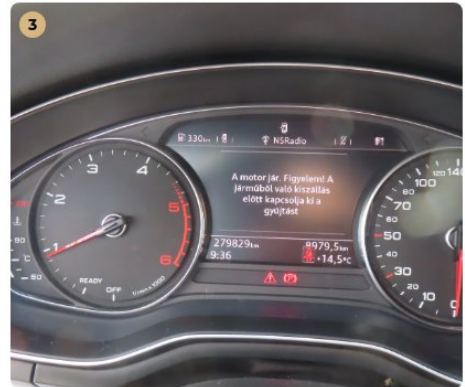
✓ Hibakód kiolvasása
Számítógépes kiolvasás során nem találtam hibát.

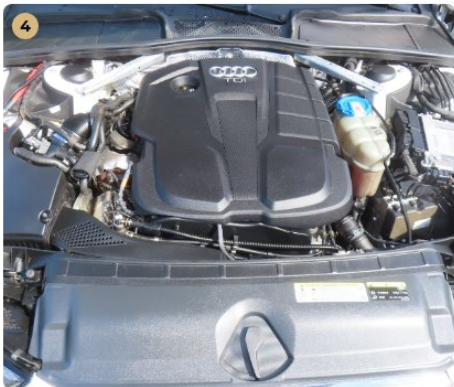
✓ Motor
A hűtőfolyadék szintje megfelelő.

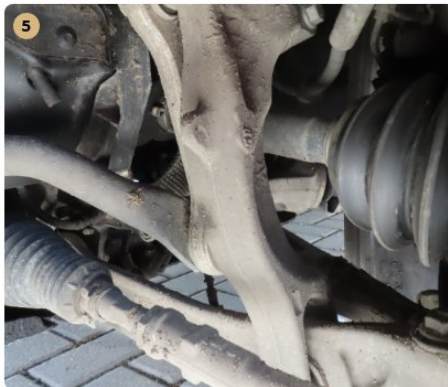
✓ Futómű
A féltengelyen zsíros / olajos kicsapódás nem látható.

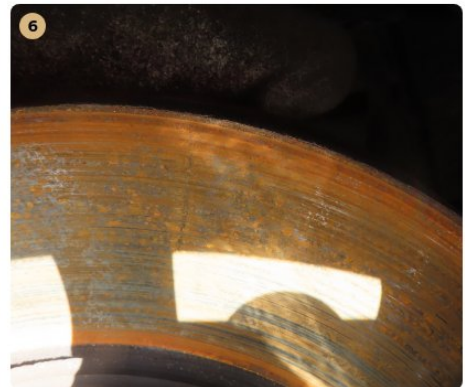
✓ Fékrendszer
Féktárcsán állásból adódóan felületi korrózió látható, ami rövid használat után lekopik.

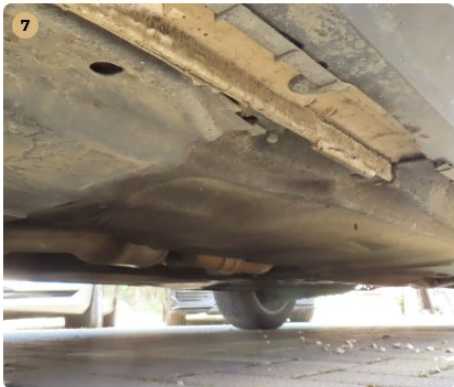
✓ Utascella és gyűrődő zónák
A küszöbökön javításra utaló nyomok nem észlelhetők.

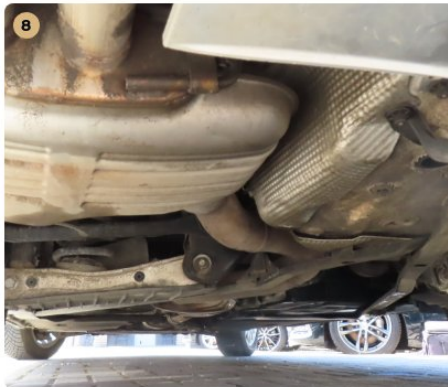
✓ Motor
A kipufogórendszer és a dobok állapota megfelelő.

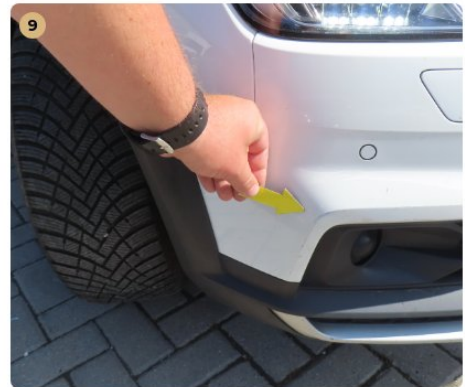
⚠ Külső karosszéria elemek
Az autó használatából eredő apró kavicsfelverődések, hajsza karcok láthatóak.

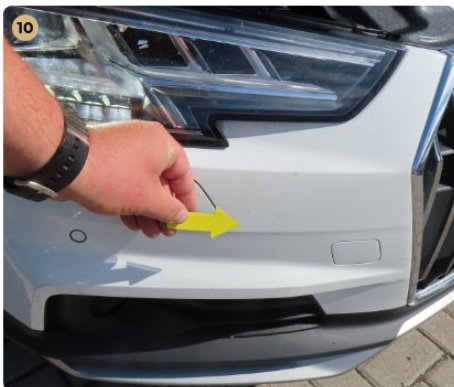
⚠ Külső karosszéria elemek
Az autó használatából eredő apró kavicsfelverődések, hajsza karcok láthatóak.

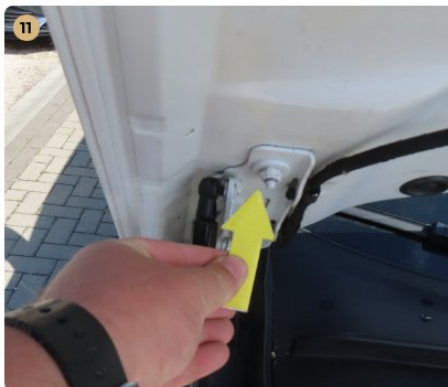
⚠ Külső karosszéria elemek
Motorháztető volt leszerelve.

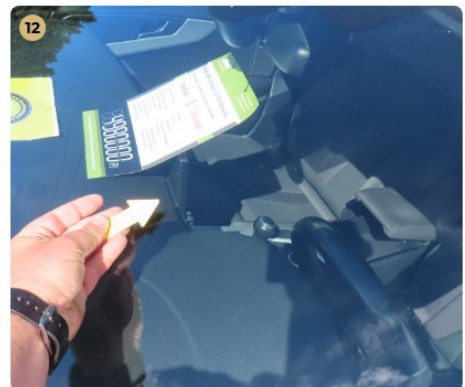
Lásd megjegyzések. Első szélvédő kavics sérült. Az oldalsó üvegek gyáriak. A hátsó szélvédő gyári.

⚠ Szélvédők, üvegek
Első szélvédőn kavics sérülések láthatók.

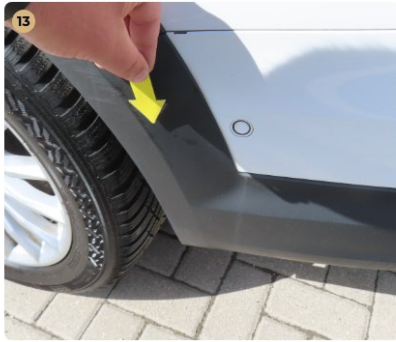
13 Külső karosszéria elemek
Műanyag sárvédő burkolatok karcosak.

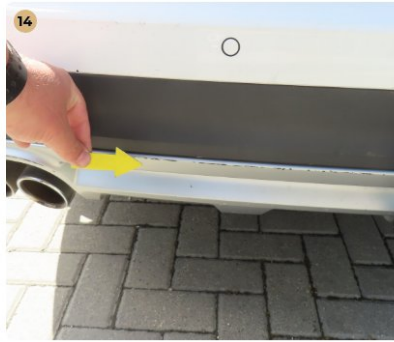
14 Külső karosszéria elemek
Az autó használatából eredő apró kavicsfelverődések, hajszál karcok láthatóak.

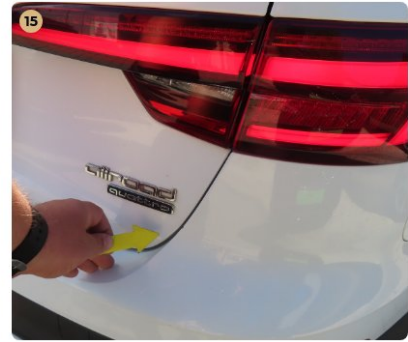
15 Külső karosszéria elemek
Az autó használatából eredő apró kavicsfelverődések, hajszál karcok láthatóak.

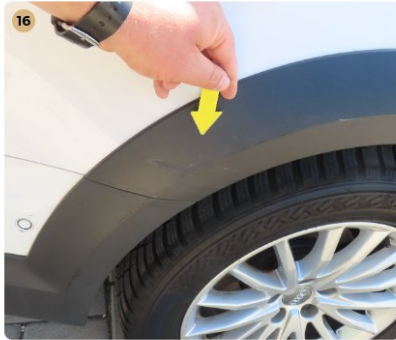
16 Külső karosszéria elemek
Az autó használatából eredő apró kavicsfelverődések, hajszál karcok láthatóak.
