## Audi Q7 Egyéb 200 kW

<b>Évjárat</b> 2016. 09.	<b>Teljesítmény</b> 200 kW (272LE)	<b>Kilométeróra állás</b> 189 900 km	<b>Üzemanyag</b> Dízel	<b>Sebességváltó</b> Tiptronic
-----------------------------	---------------------------------------	---	---------------------------	-----------------------------------

Alvázsám: <b>WAUZZZ4M9GD022187</b>	Gyártási év: <b>2016. 09.</b>
Első forgalomba helyezés: <b>-</b>	Műszaki érvényesség: <b>2027. 01.</b>
Szín: <b>Fehér</b>	Gyári kulcsok: <b>2 db</b>

## MÉRÉSI EREDMÉNYEK

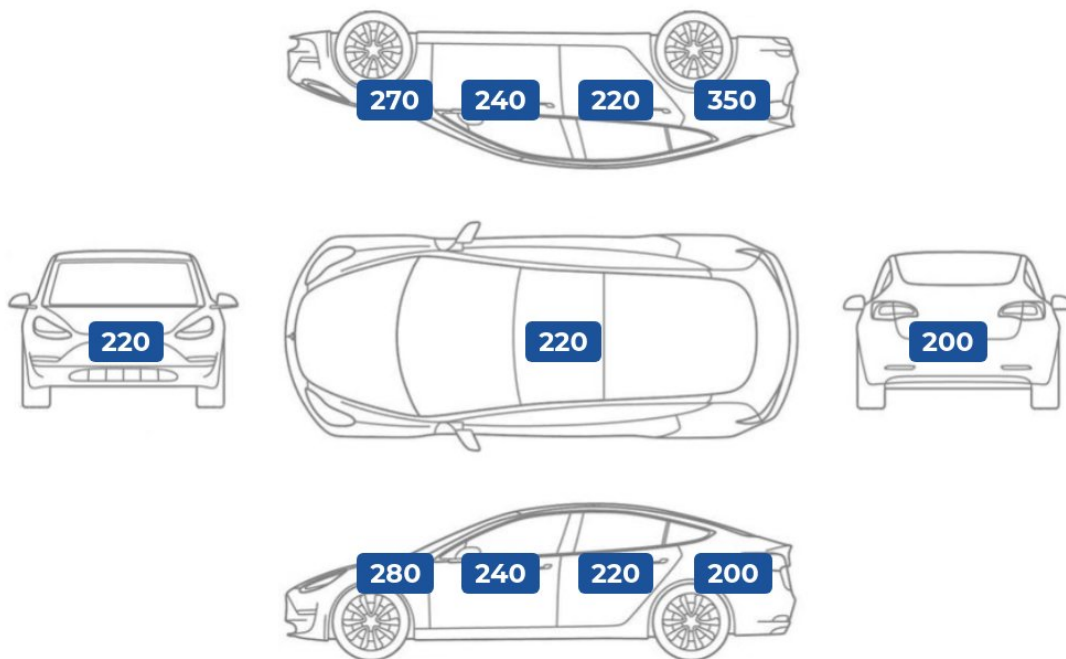
### Karosszéria festékvastagság (mikrométerben)

**Szakvélemény:** Az autón újrafényezett elemek találhatóak. A festékvastagság alapján a sérült elemek javítását vélhetően gittelés nélkül végezték. A fényezett karosszéria elem felülete szép egyenletes, nem látható rajta festék megfolyás. A műanyag karosszéria elemeken repedés, javítás nyomai nem láthatók. Nem található fóliázás az autón. Találtam rajta fényezett elemet. A mérési eredmények értelmezéséhez fontos tudni, hogy 150 mikronig a festékvastagság általában eredeti fényezésre utal, de bizonyos típusoknál a magasabb, de egységes értékek is ebbe a kategóriába tartoznak.

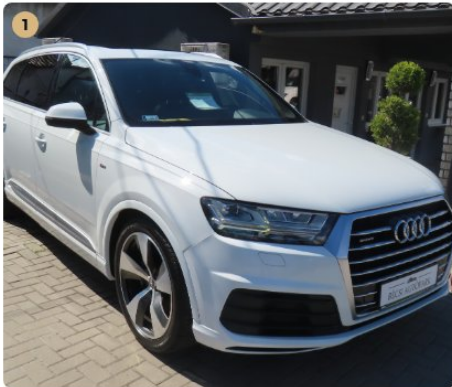
**1 Külső karosszéria elemek**  
A karosszéria elemek közötti hézagok megfelelőek.

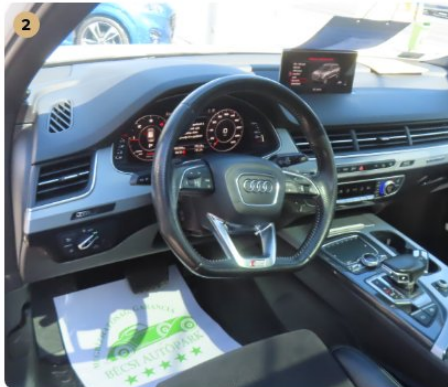
**2 Kárpitozás és belső burkolatok**  
Műszerfal normál állapotú.

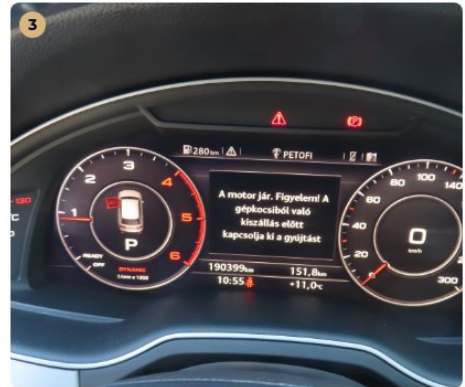
**3 Hibakód kiolvasása**  
Az autó beindítását követően kontrollámpa a műszerfalon nem világít.

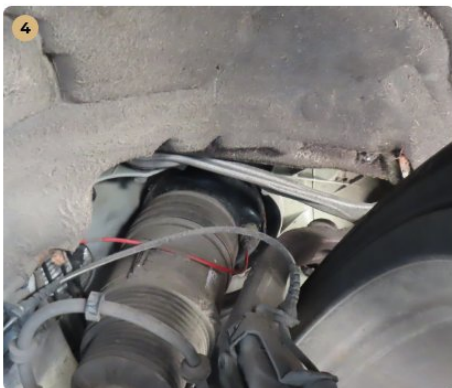
**4 Futómű**  
A féltengelyen zsíros / olajos kicsapódás nem látható.

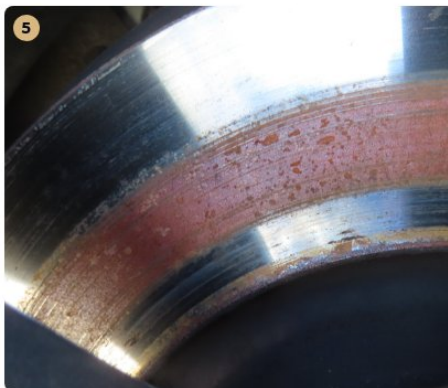
**5 Fékrendszer**  
A féktárcsán kezdődő vállasodás található.

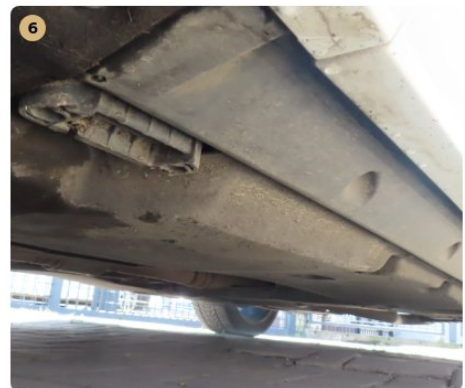
**6 Utascella és gyűrődő zónák**  
A küszöbökön javításra utaló nyomok nem észlelhetők.

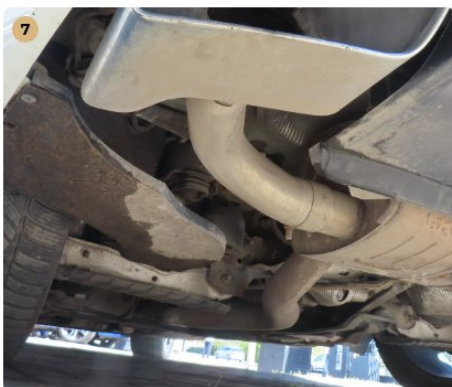
**7 Motor**  
A kipufogórendszer és a dobok állapota megfelelő.

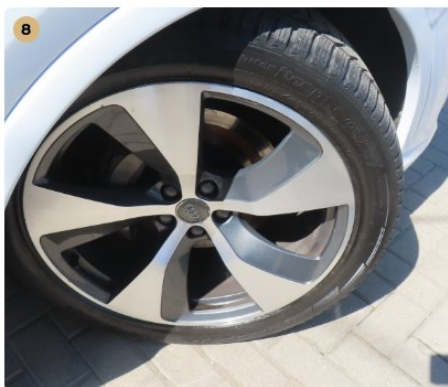
**8 Felnik**  
Könnyűfém felni gyári.

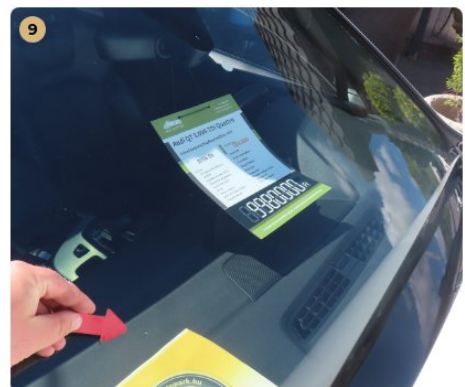
**9 Szélvédők, üvegek**  
Az első szélvédőn látható sérülés van.

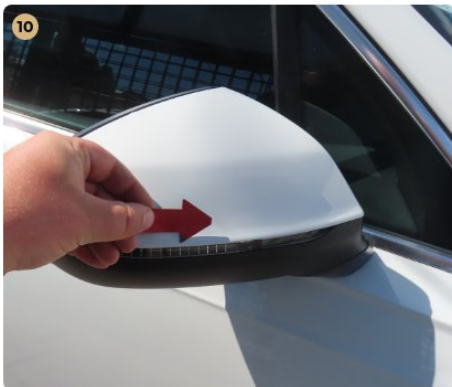
**10 Külső karosszéria elemek**  
Az autó használatából eredő apró kavicsfelverődések, hajsza karcok láthatóak.

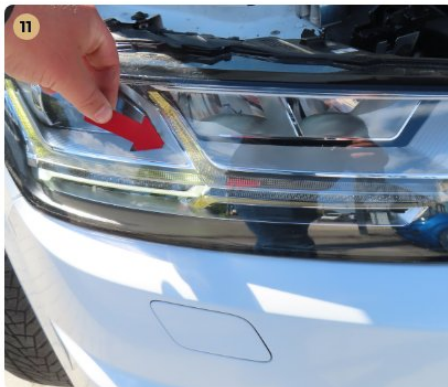
**11 Világítás**  
Jobb oldali nappali menetfény fényereje nem megfelelő.

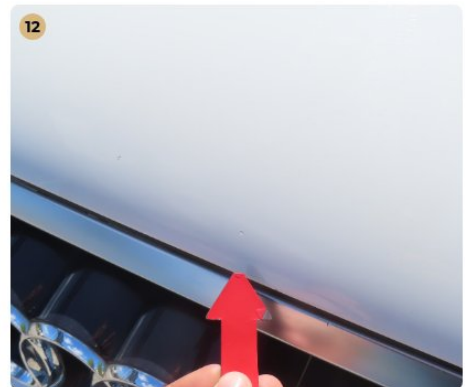
**12 Külső karosszéria elemek**  
Az autó használatából eredő apró kavicsfelverődések, hajsza karcok láthatóak.
