Fiat Ducato Egyéb 96 kW

Alvázsorszám: ZFA25000002450168	Gyártási év: 2014. 03.
Első forgalomba helyezés: -	Műszaki érvényesség: 2028. 04.
Szín: Fehér	Gyári kulcsok: 2 db

ÁLLAPOTFELMÉRÉS ÖSSZEFOGLALÁSA

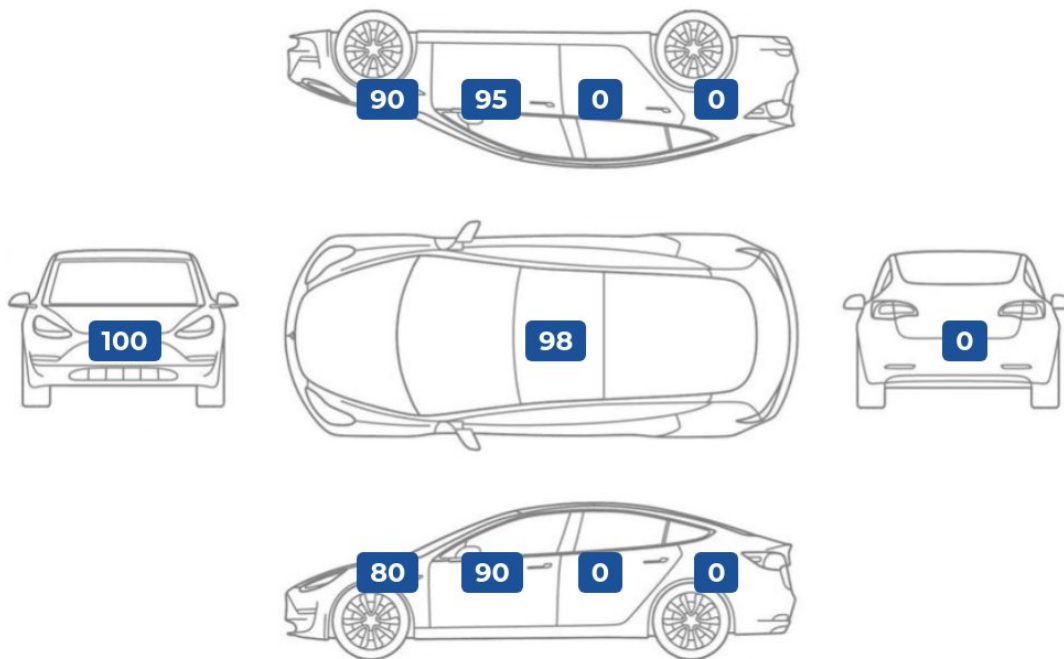
Karosszéria festékvastagság (mikrométerben)

Szakvélemény: A mért értékek alapján az autó fényezése meglátásom szerint eredeti. A műanyag karosszéria elemeken repedés, javítás nyomai nem láthatók. Nem található fóliázás az autón. Körbe gyári értékeket találtam. A felépítményen nem mérhető festékvastagság. A mérési eredmények értelmezéséhez fontos tudni, hogy 150 mikronig a festékvastagság általában eredeti fényezésre utal, de bizonyos típusoknál a magasabb, de egységes értékek is ebbe a kategóriába tartoznak.

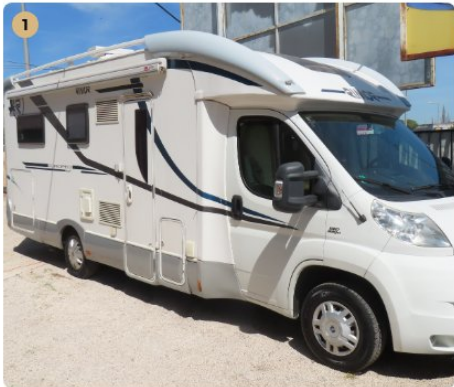
✓ **Külső karosszéria elemek**
A karosszéria elemek közötti hézagok megfelelőek.

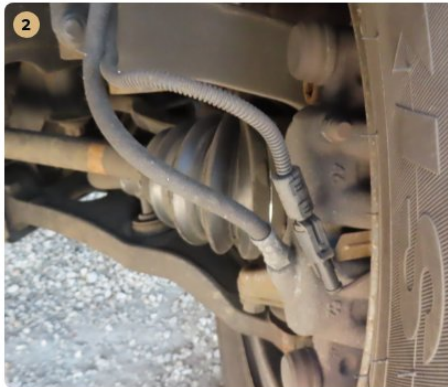
✓ **Futómű**
A féltengelyen zsíros / olajos kicsapódás nem látható.

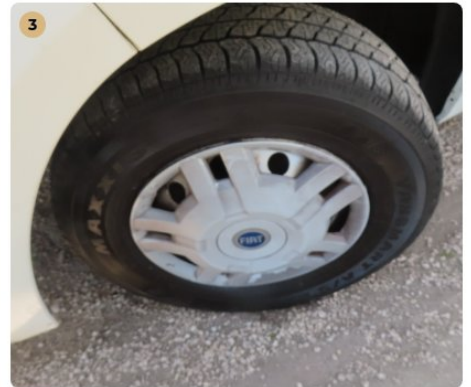
✓ **Gumiabroncsok**
A gumi oldalfalán, szálszakadás jele (dudor) nem található.

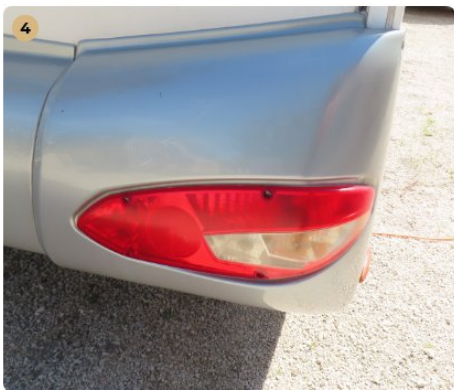
✓ **Világítás**
Hátsó lámpák megfelelő állapotban vannak.

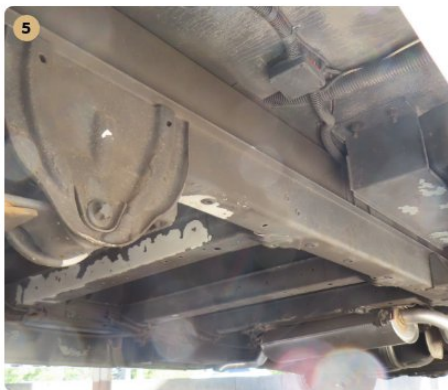
✓ **Utascella és gyűrődő zónák**
Alváz megfelelő állapotban van.

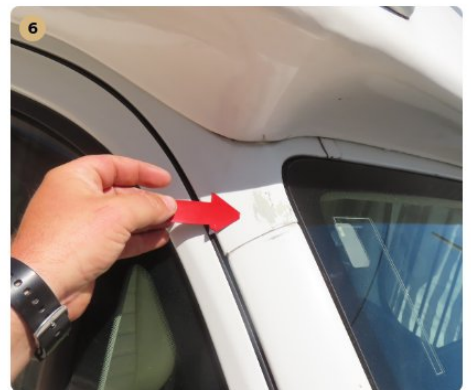
⚠ **Külső karosszéria elemek**
Az autó használatából eredő apró kavicsfelverődések, hajszál karcok láthatóak.

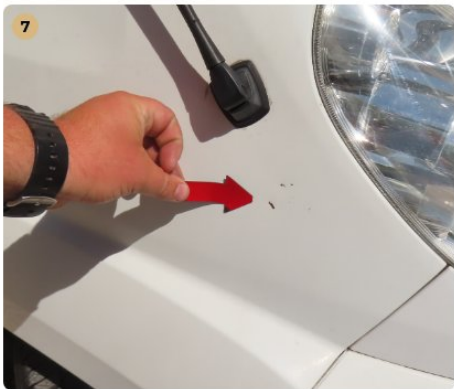
⚠ **Külső karosszéria elemek**
Az autó használatából eredő apró kavicsfelverődések, hajszál karcok láthatóak.

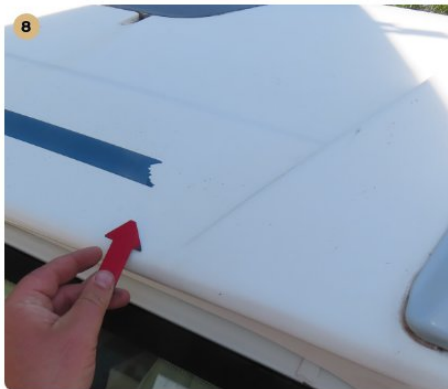
⚠ **Külső karosszéria elemek**
Az autó használatából eredő apró kavicsfelverődések, hajszál karcok láthatóak.

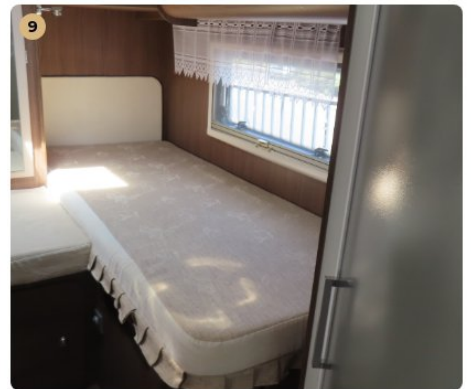
✓ **Kárpitozás és belső burkolatok**
A bőr/alcantara kifogástalan állapotú.
