Opel Combo Combo Life 1.5 CDTI Elegance XL 96 kW

Alvázsám:	W0VECYHZJLJ544066	Gyártási év:	2020. 03.
Első forgalomba helyezés:	-	Műszaki érvényesség:	2028. 03.
Szín:	Fekete	Gyári kulcsok:	2 db

360 PONTOS ÁTVIZSGÁLÁS EREDMÉNYE

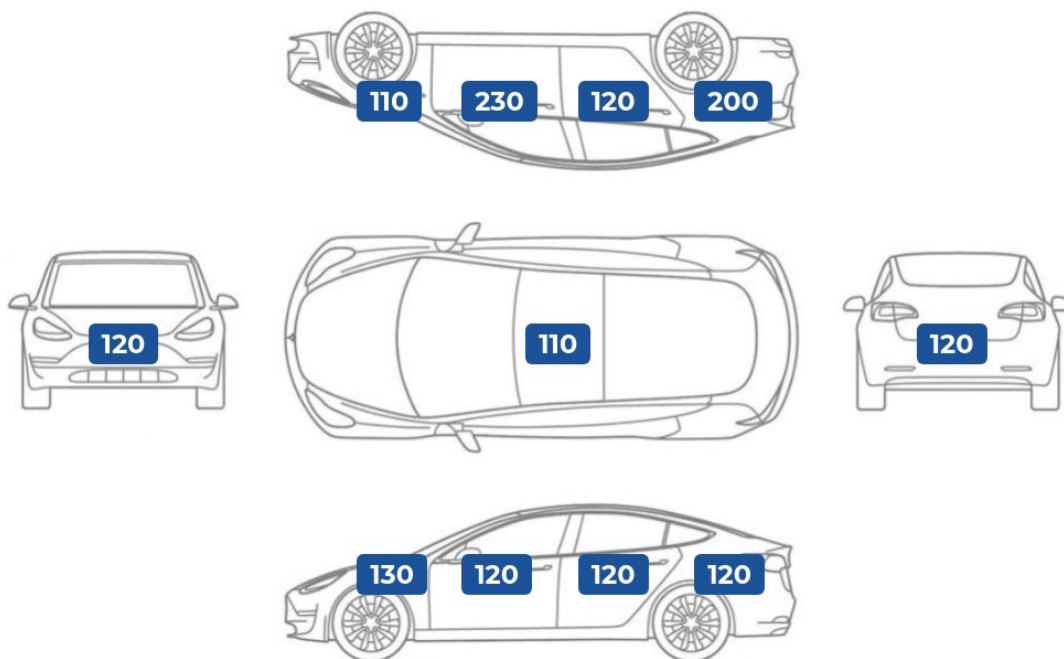
Karosszéria festékvastagság (mikrométerben)

Szakvélemény: Az autón megbontással javított, újrafényezett elemek találhatóak. A festékvastagság mérése során a típusnak megfelelő gyári értéktől magasabb értéket mértem, amiből arra következtetek, hogy a szakszerű javításhoz vélhetően gittelést is alkalmaztak. A fényezett karosszéria elem színazonos a többi elemmel (nem látható szín eltérés). A műanyag karosszéria elemeken repedés, javítás nyomai nem láthatók. Nem található fóliázás az autón. Találtam rajta fényezett elemet. A jármű karosszériája karcos, fénysérült körbe. A mérési eredmények értelmezéséhez fontos tudni, hogy 150 mikronig a festékvastagság általában eredeti fényezésre utal, de bizonyos típusoknál a magasabb, de egységes értékek is ebbe a kategóriába tartoznak.

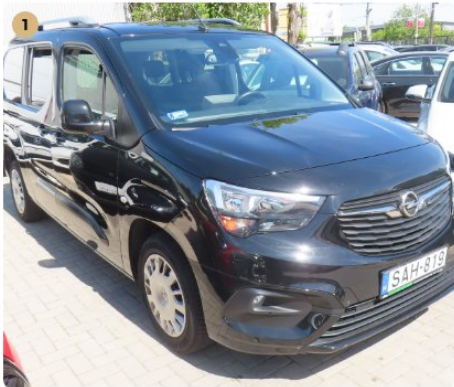
1 Külső karosszéria elemek
A karosszéria elemek közötti hézagok megfelelőek.

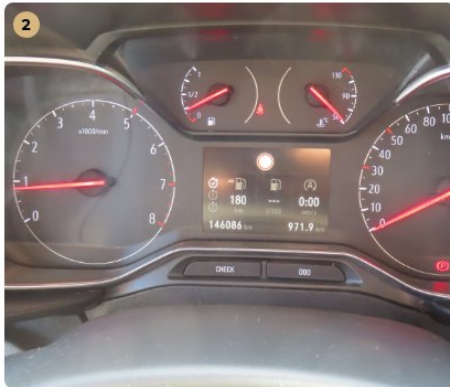
2 Hibakód kiolvasása
Számítógépes kiolvasás során nem találtam hibát.

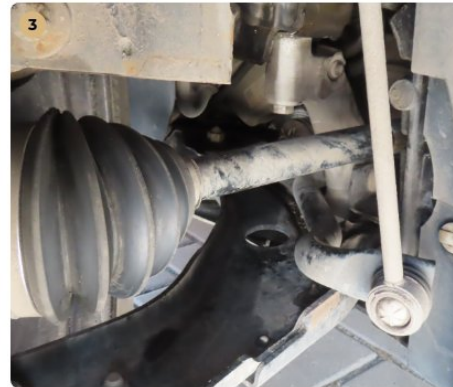
3 Futómű
A féltengelyen zsíros / olajos kicsapódás nem látható.

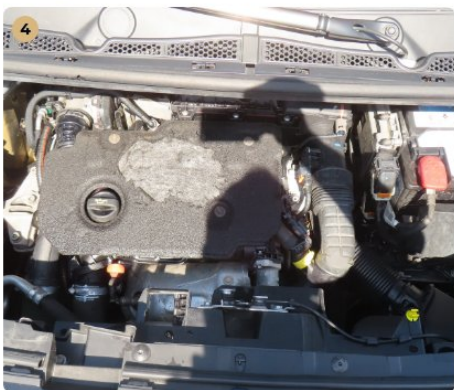
4 Motor
Hűtőfolyadékszint megfelelő.

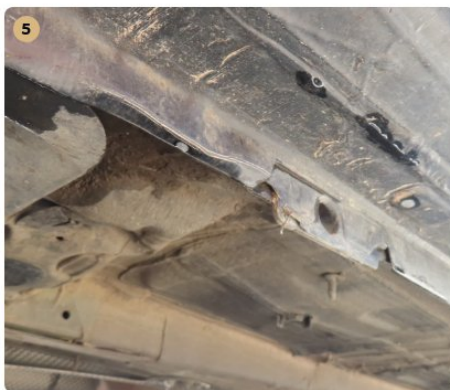
5 Utascella és gyűrődő zónák
A küszöbökön javításra utaló nyomok nem észlelhetők.

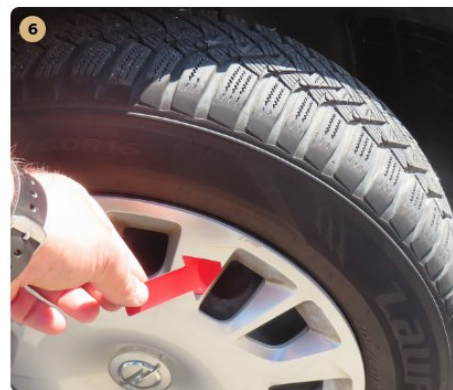
6 Felnik
Disztárcsa karcos.

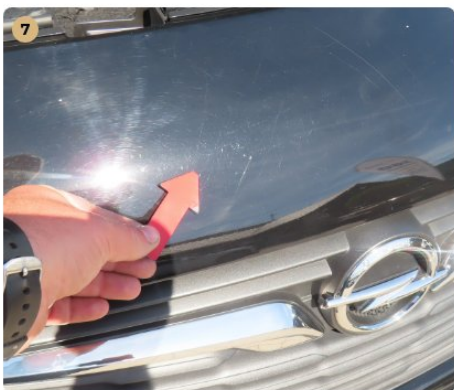
7 Külső karosszéria elemek
Az autó használatából eredő apró kavicsfelverődések, hajszál karcok láthatóak.

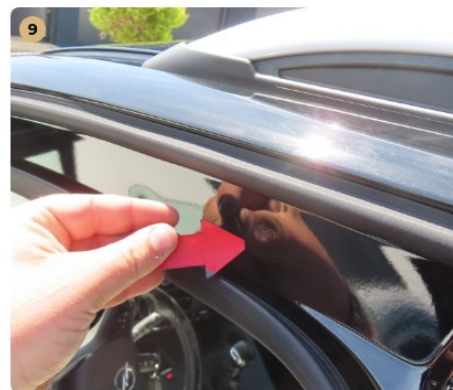
9 Külső karosszéria elemek
Az autó használatából eredő apró kavicsfelverődések, hajszál karcok láthatóak.

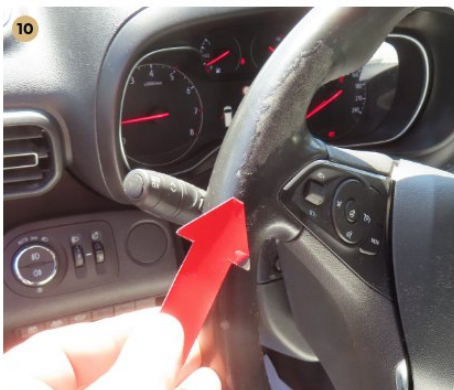
10 Kárpitozás és belső burkolatok
A kormánykerék kopott.

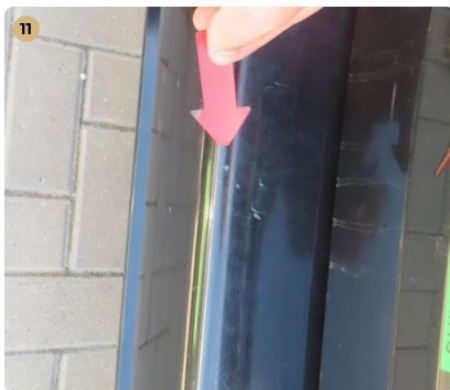
11 Külső karosszéria elemek
Hátsó vészharító karcos.

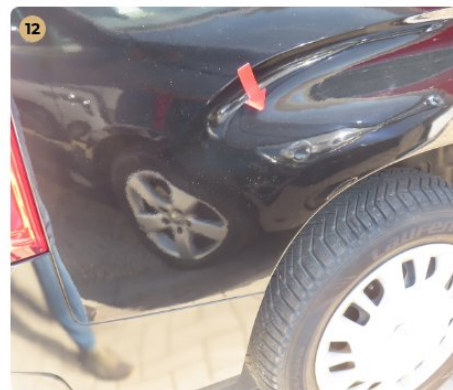
12 Külső karosszéria elemek
Az autó használatából eredő apró kavicsfelverődések, hajszál karcok láthatóak.

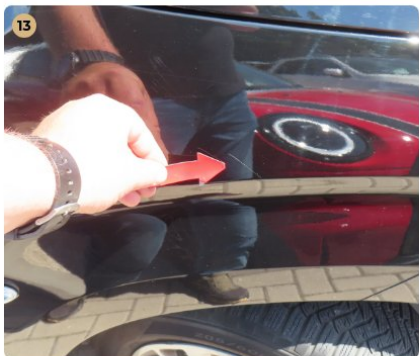
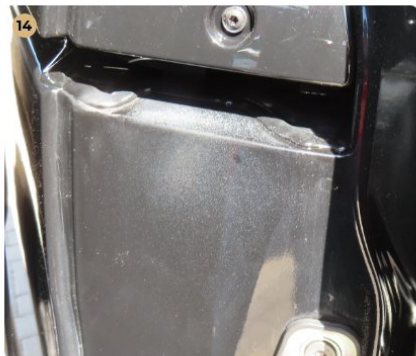
! Külső karosszéria elemek
Az autó használatából eredő apró kavicsfelverődések, hajszál karcok láthatóak.
