Peugeot 207 207 1.6 VTi Premium 88 kW

Évjárat 2011. 06.	Teljesítmény 88 kW (120LE)	Kilométeróra állás 124 200 km	Üzemanyag Benzin	Sebességváltó Manuális / kézi
-----------------------------	--------------------------------------	---	----------------------------	---

Alvázsám:	VF3WA5FS0BT052291	Gyártási év:	2011. 06.
Első forgalomba helyezés:	-	Műszaki érvényesség:	2028. 04.
Szín:	Ezüst	Gyári kulcsok:	2 db

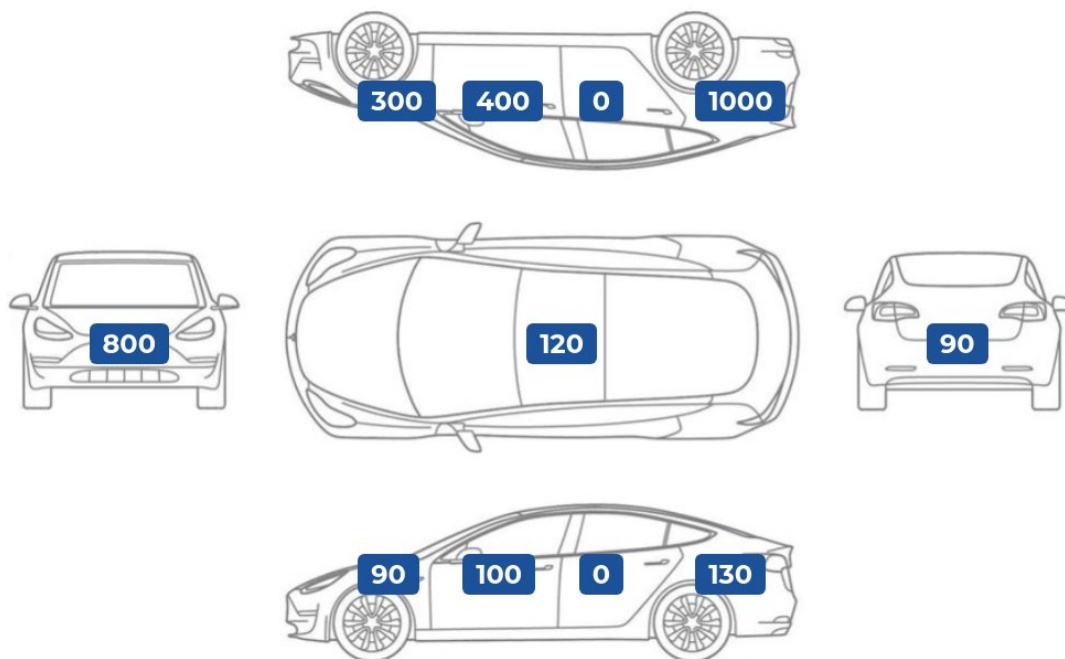
Karosszéria festékvastagság (mikrométerben)

Szakvélemény: Az autón újrafényezett elemek találhatóak. A festékvastagság alapján a sérült elemek javítását vélhetően gitteléssel végezték. A fényezett karosszéria elem felülete szép egyenletes, nem látható rajta festék megfolyás. A műanyag karosszéria elemeken repedés, javítás nyomai nem láthatók. Nem található fóliázás az autón. Találtam rajta fényezett elemet. A mérési eredmények értelmezéséhez fontos tudni, hogy 150 mikronig a festékvastagság általában eredeti fényezésre utal, de bizonyos típusoknál a magasabb, de egységes értékek is ebbe a kategóriába tartoznak.

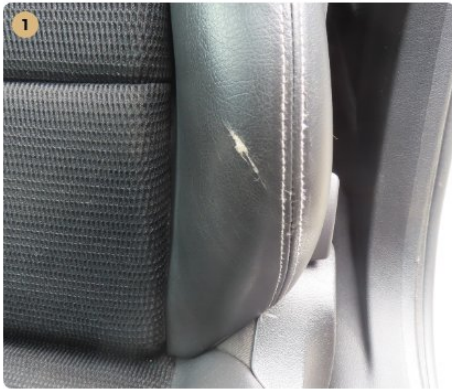
1 Kárpitozás és belső burkolatok
Vezető oldali ülés oldal támasza szakadt.

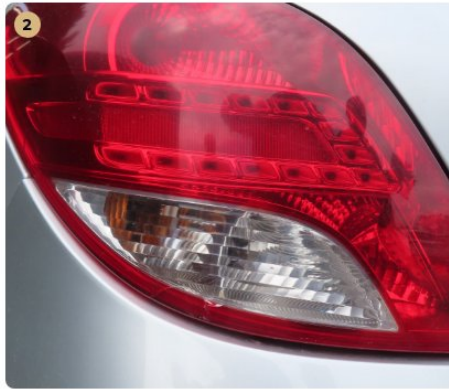
2 Világítás
Bal hátsó lámpa búra repedt.

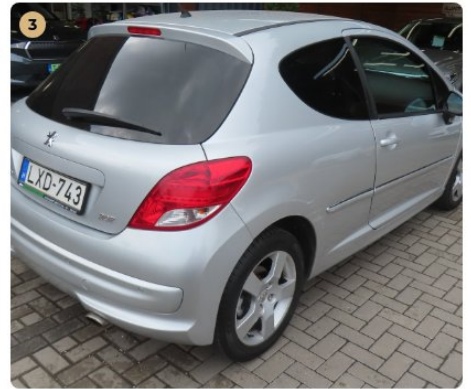
3 Külső karosszéria elemek
A karosszéria elemek közötti hézagok megfelelőek.

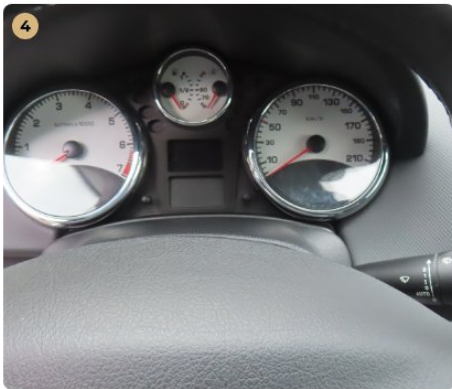
4 Hibakód kiolvasása
Az autó beindítását követően kontrollámpa a műszerfalon nem világít.

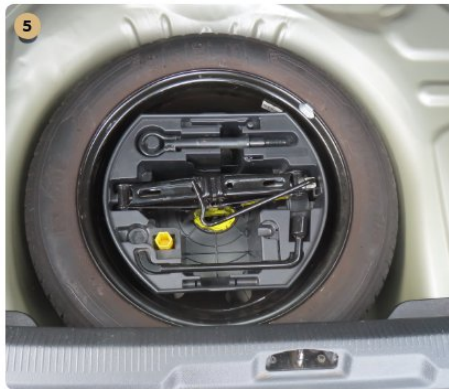
5 Kötelező tartozékok
A kötelező tartozékok megvannak.

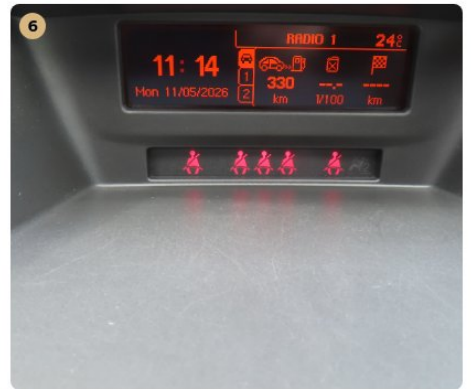
6 Elektromos berendezések
Műszerfalenyek megfelelően működnek.

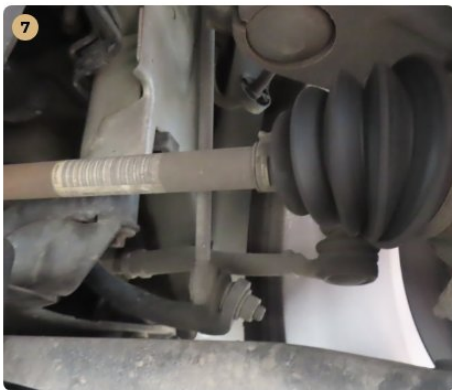
7 Futómű
A lengéscsillapítón olajfolyás nem észlelhető.

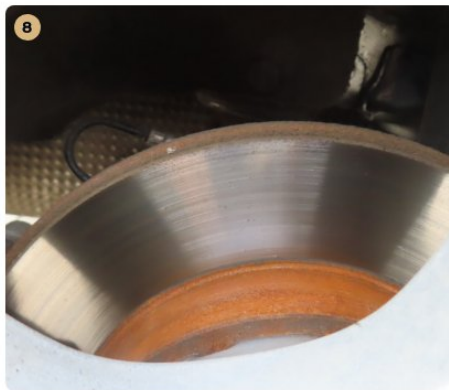
8 Fékrendszer
A féktárcsa megfelelő állapotban van.

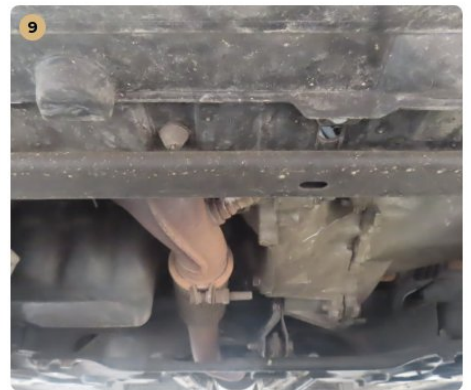
9 Motor
Motortérben olajfolyás nem látható.

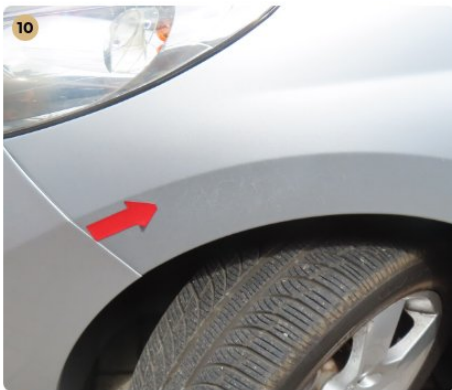
10 Külső karosszéria elemek
Az autó használatából eredő apró kavicsfelverődések, hajszál karcok láthatóak. Bal első sárvédő karcos.

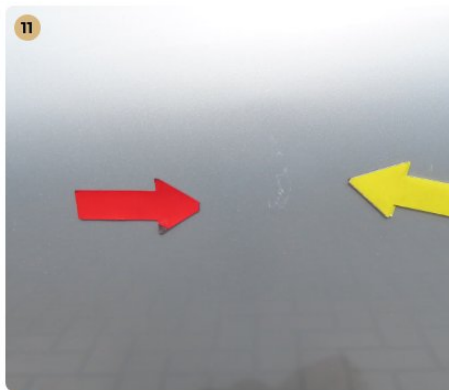
11 Külső karosszéria elemek
Az autó használatából eredő apró kavicsfelverődések, hajszál karcok láthatóak.

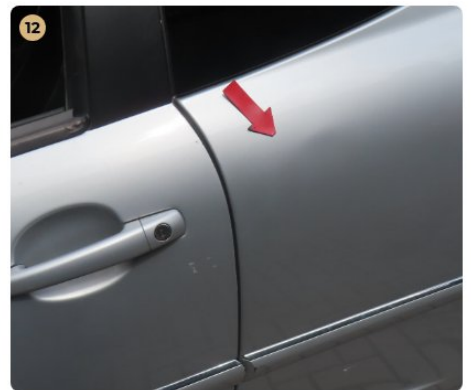
12 Külső karosszéria elemek
Az autó használatából eredő apró kavicsfelverődések, hajszál karcok láthatóak. Bal hátsó sárvédőn javítás nyomai, illetve horpadás, fénytörés látható.

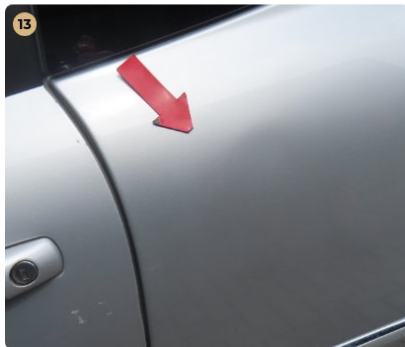
! Külső karosszéria elemek
Az autó használatából eredő apró kavicsfelverődések, hajsza karcok láthatóak.

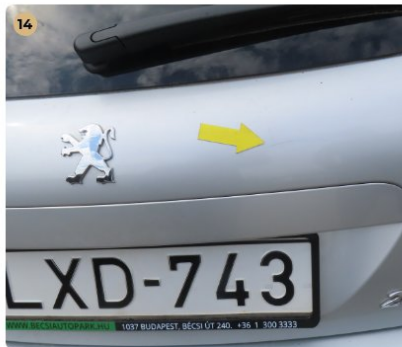
! Külső karosszéria elemek
Az autó használatából eredő apró kavicsfelverődések, hajsza karcok láthatóak.

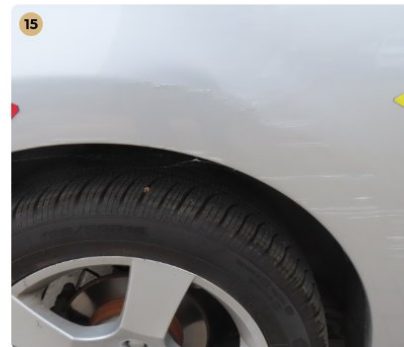
! Külső karosszéria elemek
Az autó használatából eredő apró kavicsfelverődések, hajsza karcok láthatóak.
