Skoda Roomster Roomster 1.2 12V Family 51 kW

Alvázsám: TMBMH25J085072919	Gyártási év: 2008. 05.
Első forgalomba helyezés: -	Műszaki érvényesség: 2026. 08.
Szín: Fehér	Gyári kulcsok: 2 db

MEGJEGYZÉSEK

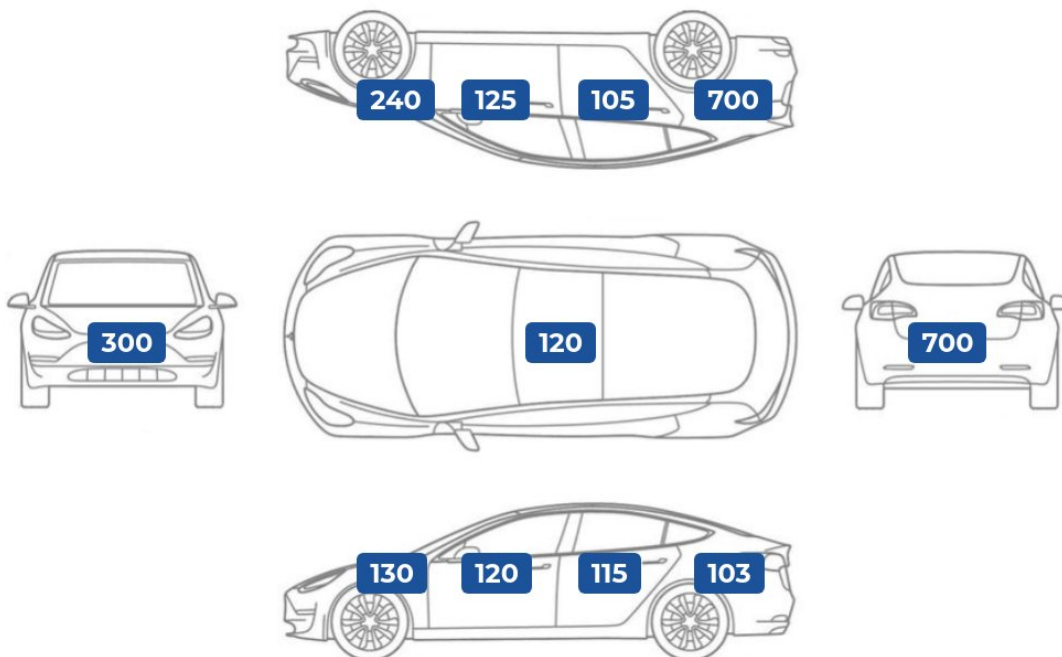
Karosszéria festékvastagság (mikrométerben)

Szakvélemény: Az autón megbontással javított, újrafényezett elemek találhatók. A festékvastagság alapján a sérült elemek javítását vélhetően gitteléssel végezték. A fényezett karosszéria elem felülete szép egyenletes, nem látható rajta festék megfolyás. A műanyag karosszéria elemeken repedés, javítás nyomai nem láthatók. Nem található fóliázás az autón. Az újrafényezett elemek esetében látható némi szín eltérés. A mérési eredmények értelmezéséhez fontos tudni, hogy 150 mikronig a festékvastagság általában eredeti fényezésre utal, de bizonyos típusoknál a magasabb, de egységes értékek is ebbe a kategóriába tartoznak.

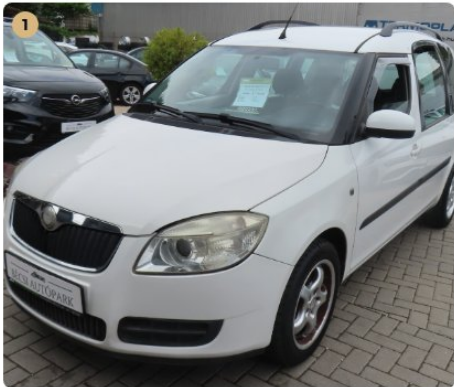
1 Külső karosszéria elemek
A karosszéria elemek közötti hézagok nem megfelelőek (hézagos).

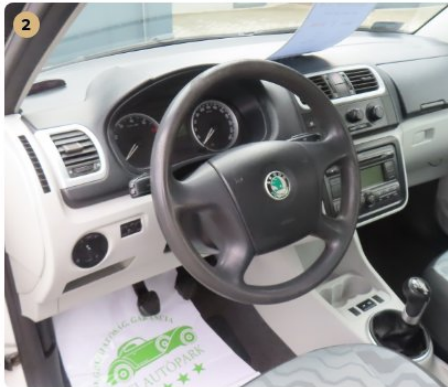
2 Kárpitozás és belső burkolatok
Műszerfal normál állapotú.

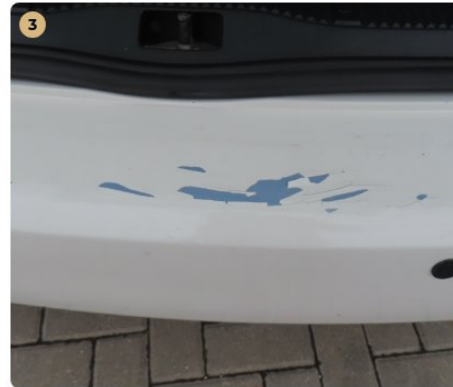
3 Külső karosszéria elemek
Hátsó vészháritó lakk hibás.

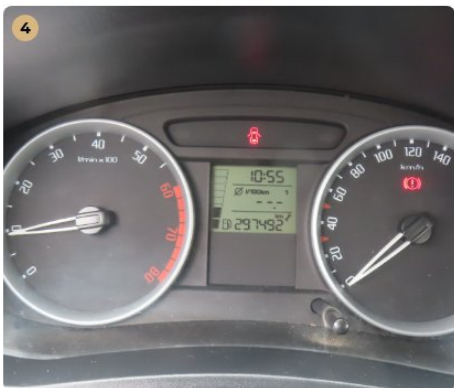
4 Hibakód kiolvasása
Az autó beindítását követően kontrollámpa a műszerfalon nem világít.

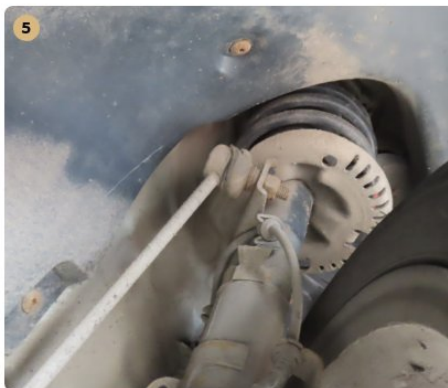
5 Futómű
A lengéscillapítón olajfolyás nem észlelhető.

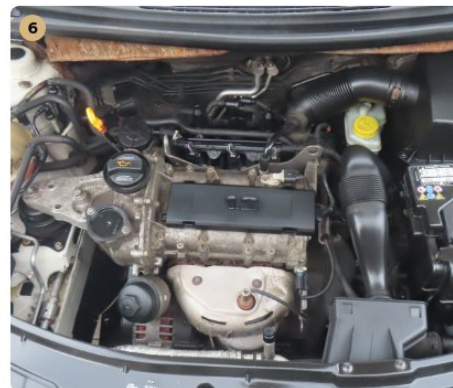
6 Motor
Motortérben olajfolyás nem látható.

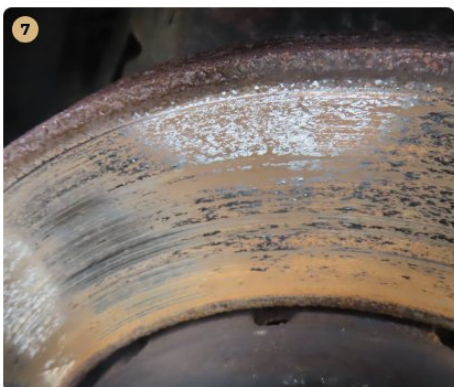
7 Fékrendszer
A féktárcsán kezdődő vállasodás található.

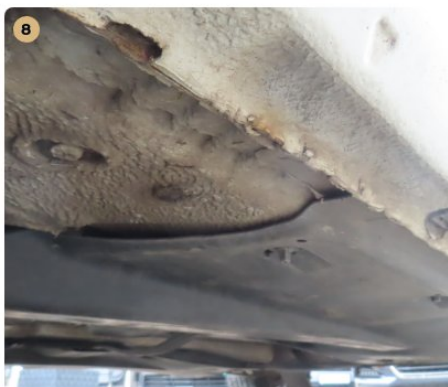
8 Utascella és gyűrődő zónák
A küszöbökön javításra utaló nyomok nem észlelhetők. Alvázon felületi korrózió látható.

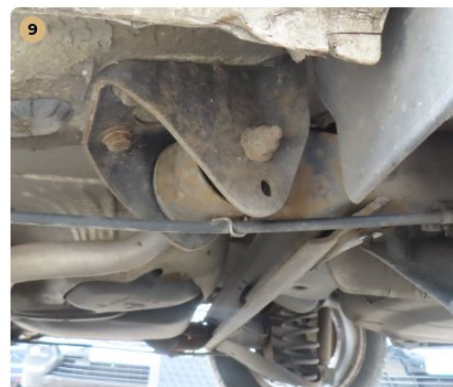
9 Utascella és gyűrődő zónák
Alvázon felületi korrózió látható.

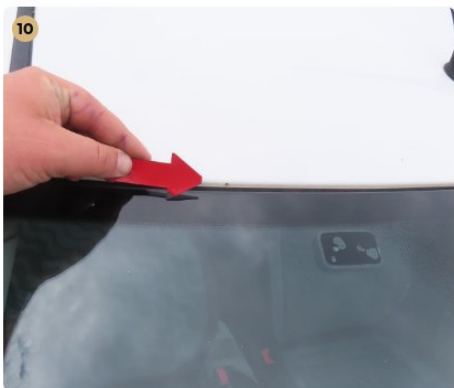
10 Külső karosszéria elemek
Az autó használatából eredő apró kavicsfelverődések, hajsza karcok láthatóak.

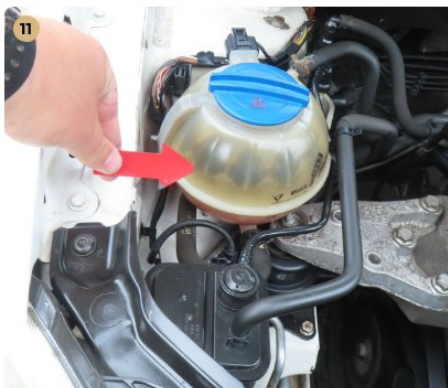
11 Motor
Hűtővíz kiegyenlítő tartály szennyezett.

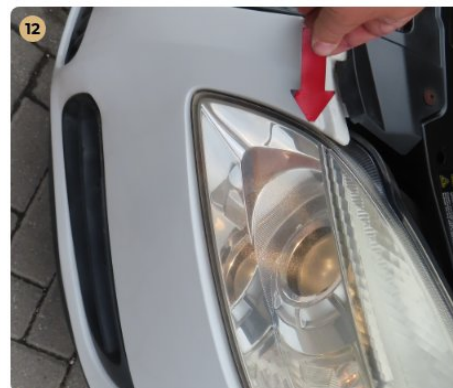
12 Világítás
Az első fényszórók be vannak mattulva.

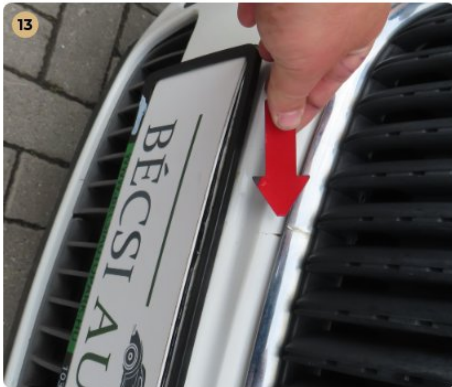
! Külső karosszéria elemek
Az autó használatából eredő apró kavicsfelverődések, hajsza karcok láthatóak.

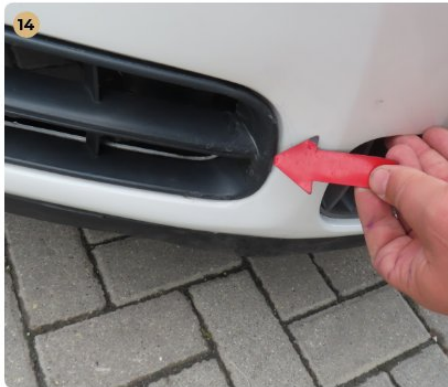
! Külső karosszéria elemek
Az autó használatából eredő apró kavicsfelverődések, hajsza karcok láthatóak.

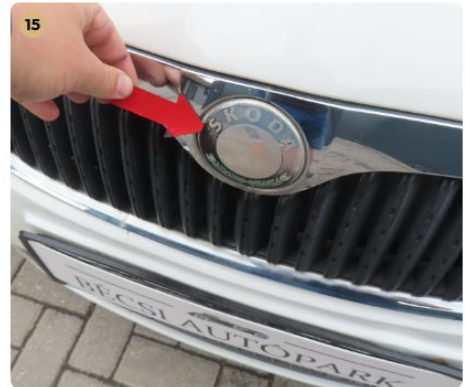
! Külső karosszéria elemek
Az autó használatából eredő apró kavicsfelverődések, hajsza karcok láthatóak.

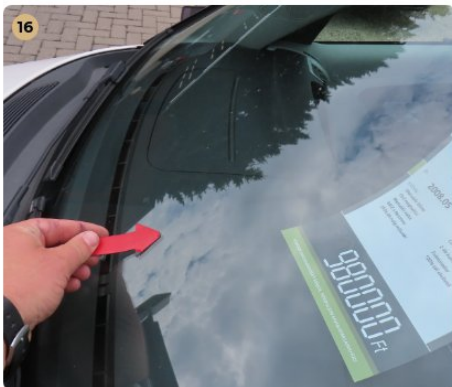
! Szélvédők, üvegek
Az első szélvédőn látható sérülés van.

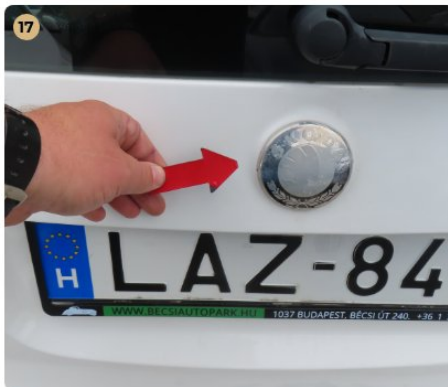
! Külső karosszéria elemek
Az autó használatából eredő apró kavicsfelverődések, hajsza karcok láthatóak.

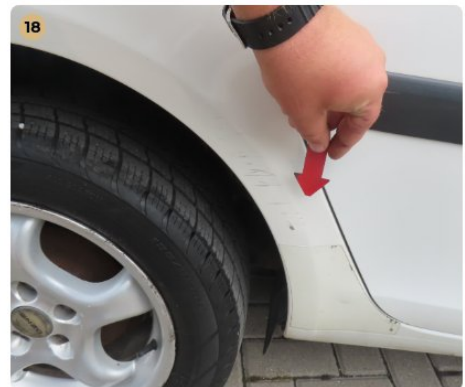
! Külső karosszéria elemek
Az autó használatából eredő apró kavicsfelverődések, hajsza karcok láthatóak.

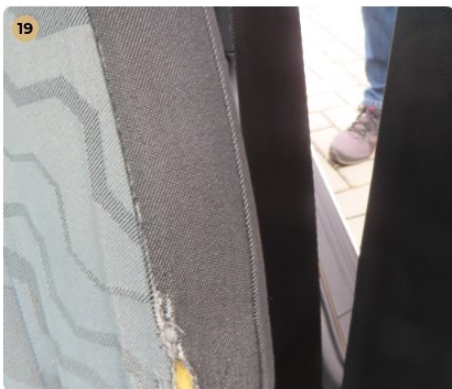
! Kárpitozás és belső burkolatok
Vezető ülés szakadt.

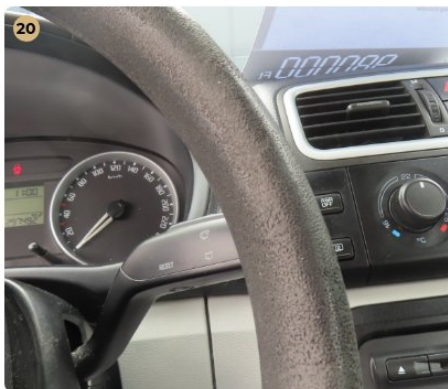
! Kárpitozás és belső burkolatok
A kormánykerék kopott.

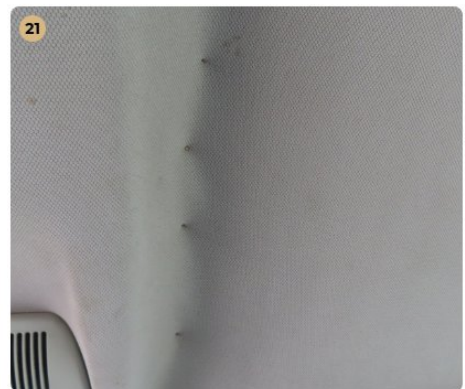
! Kárpitozás és belső burkolatok
Tető kárpit lóg.

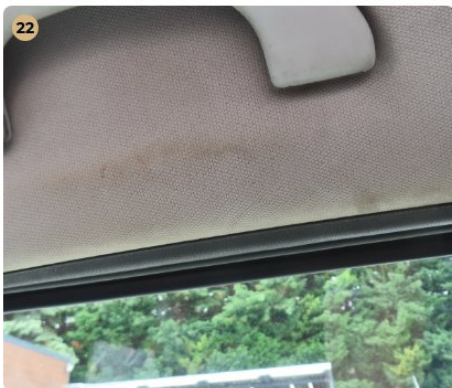
! Kárpitozás és belső burkolatok
Tető kárpit szennyezett.

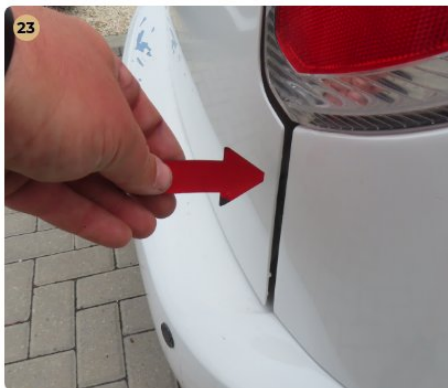
! Külső karosszéria elemek
A karosszéria elemek közötti hézagok nem megfelelőek (hézagos).
