Volvo S90 S90 2.0 187 kW

Évjárat 2017. 08.	Teljesítmény 187 kW (254LE)	Kilométeróra állás 216 437 km	Üzemanyag Benzin	Sebességváltó Tiptronic
-----------------------------	---------------------------------------	---	----------------------------	-----------------------------------

Alvázsám: YV1PS10BDH1020789	Gyártási év: 2017. 08.
Első forgalomba helyezés: -	Műszaki érvényesség: 2028. 01.
Szín: Bézs	Gyári kulcsok: 2 db

MÉRÉSI EREDMÉNYEK

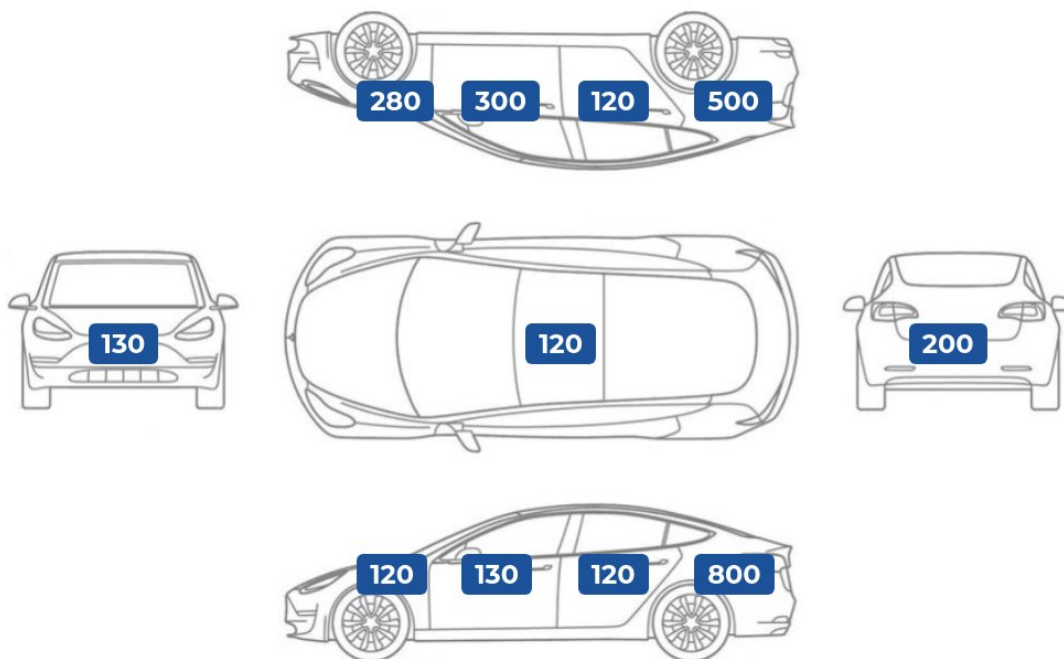
Karosszéria festékvastagság (mikrométerben)

Szakvélemény: Az autón újrafényezett elemek találhatóak. A festékvastagság alapján a sérült elemek javítását vélhetően gitteléssel végezték. A fényezett elemek esetében szabad szemmel nem látható az eltérés, szakszerű javítás történt. A műanyag karosszéria elemeken repedés, javítás nyomai nem láthatók. Nem található fóliázás az autón. Találtam rajta fényezett elemet. A mérési eredmények értelmezéséhez fontos tudni, hogy 150 mikronig a festékvastagság általában eredeti fényezésre utal, de bizonyos típusoknál a magasabb, de egységes értékek is ebbe a kategóriába tartoznak.

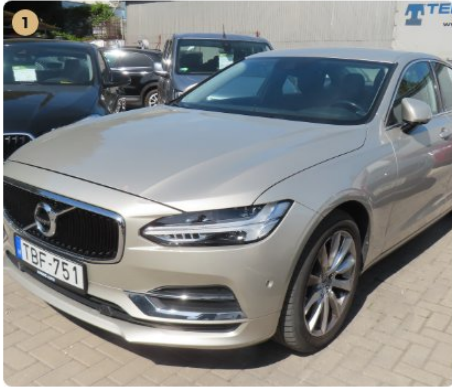
1 Külső karosszéria elemek
A karosszéria elemek közötti hézagok megfelelőek.

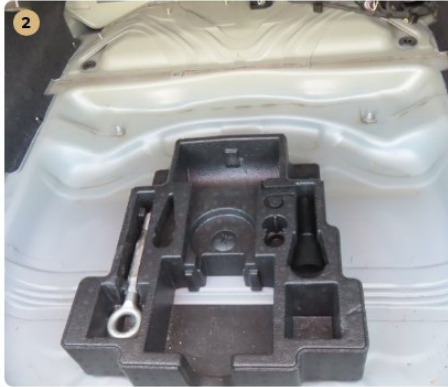
2 Kötelező tartozékok
A kötelező tartozékok hiányosak.

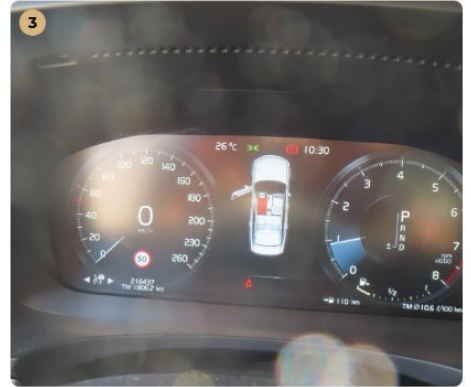
3 Hibakód kiolvasása
Számítógépes kiolvasás során nem találtam hibát.

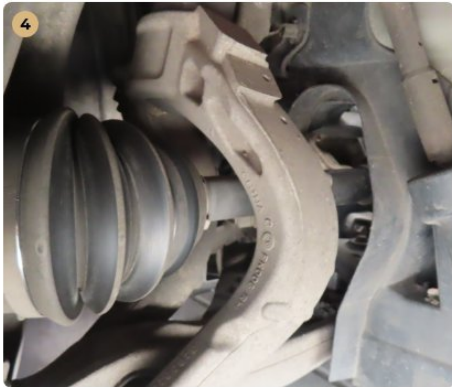
4 Futómű
A féltengelyen zsíros / olajos kicsapódás nem látható.

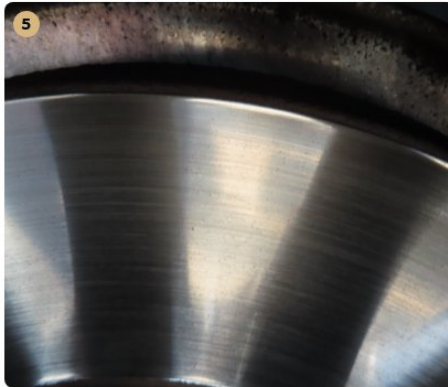
5 Fékrendszer
A fékfolyadék színe megfelelő.

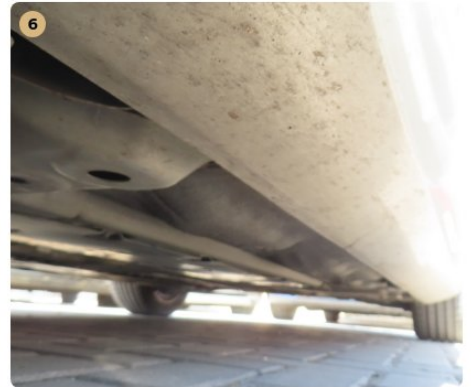
6 Utascella és gyűrődő zónák
A küszöbökön javításra utaló nyomok nem észlelhetők.

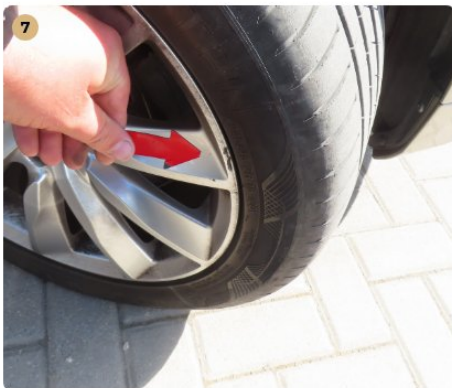
Lásd megjegyzések. Könnyűfém felni gyári. Könnyűfém felnin patkázás nyomai láthatóak.

7 Felnik
Könnyűfém felnin patkázás nyomai láthatóak.

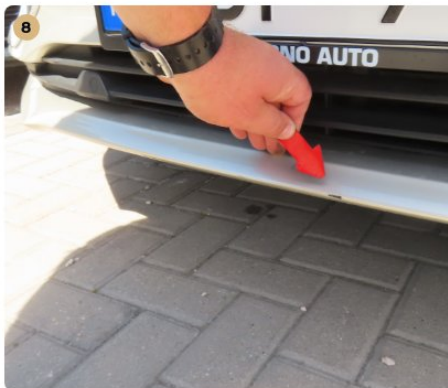
Lásd megjegyzések. A festékmérés során eltérő értékeket találtam. Az autó használatából eredő apró kavicsfelverődések, hajszál karcok láthatóak. Karosszéria elem védő fólia az autón nem található.

8 Külső karosszéria elemek
Az autó használatából eredő apró kavicsfelverődések, hajsza karcok láthatóak.

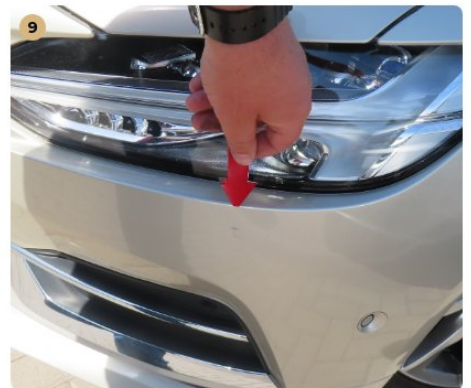
9 Külső karosszéria elemek
Az autó használatából eredő apró kavicsfelverődések, hajsza karcok láthatóak.

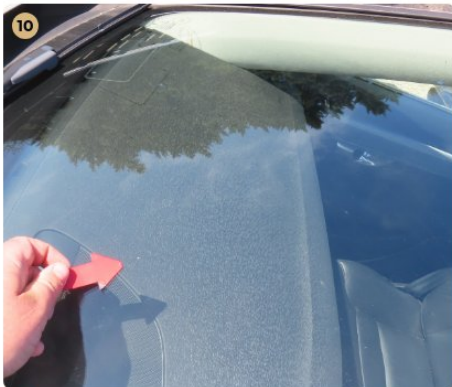
Lásd megjegyzések. Első szélvédőn 1-2 kavics sérülés van. Az oldalsó üvegek gyáriak. Az első szélvédő gyári.

10 Szélvédők, üvegek
Az első szélvédőn látható sérülés van. Apró kavics sérülések.

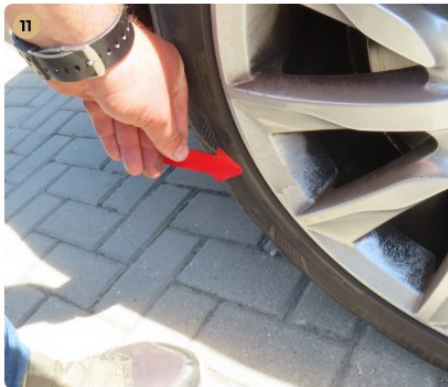
11 Felnik
Könnyűfém felnin patkázás nyomai láthatóak.
