## Peugeot Rifter 1.2 PureT Active S&S L2 (7sz.) E6.3 81 kW

<b>Alvázsám:</b> VR3ERHNP2KJ836981	<b>Gyártási év:</b> 2019. 12.
<b>Első forgalomba helyezés:</b> -	<b>Műszaki érvényesség:</b> -
<b>Szín:</b> Fehér	<b>Gyári kulcsok:</b> 2 db

# 360 PONTOS ÁTVIZSGÁLÁS EREDMÉNYE

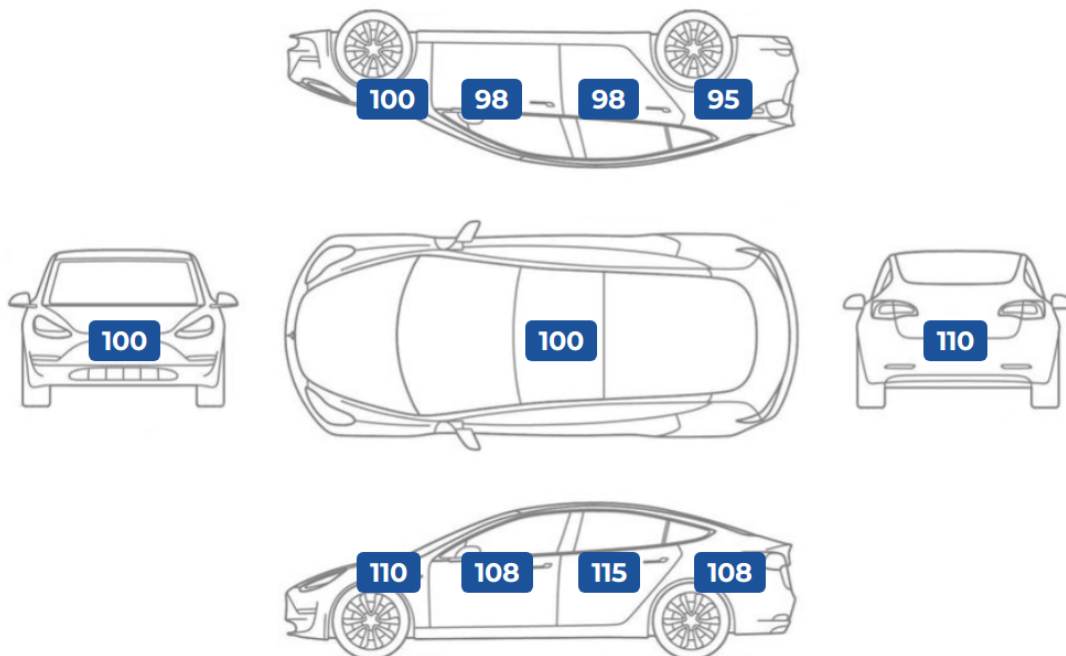
### Karosszéria festékvastagság (mikrométerben)

**Szakvélemény:** A festékvastagság mérés során a típusnak megfelelő gyári értékeket mértem. A műanyag karosszéria elemeken repedés, javítás nyomai nem láthatók. Nem található fóliázás az autón. A mérési eredmények értelmezéséhez fontos tudni, hogy 150 mikronig a festékvastagság általában eredeti fényezésre utal, de bizonyos típusoknál a magasabb, de egységes értékek is ebbe a kategóriába tartoznak.

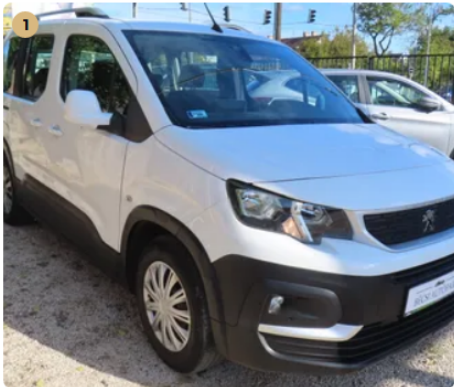
- 1** **Külső karosszéria elemek**  
A karosszéria elemek közötti hézagok megfelelőek.

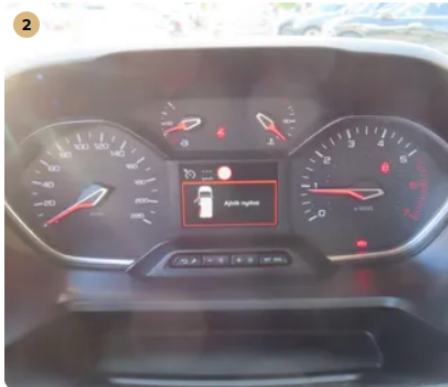
- 2** **Hibakód kiolvasása**  
Az autó beindítását követően kontrollámpa a műszerfalán nem világít.

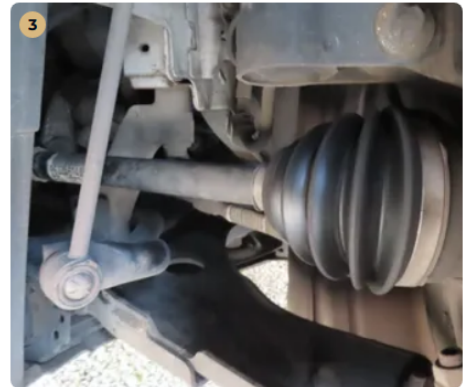
- 3** **Futómű**  
A féltengelyen zsíros / olajos kicsapódás nem látható.

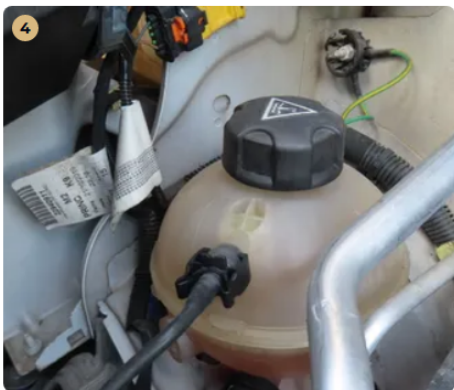
- 4** **Motor**  
A hűtőfolyadék szintje megfelelő.

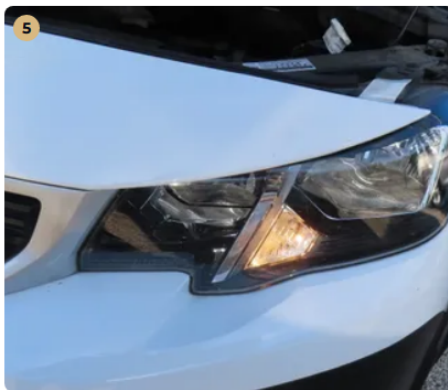
- 5** **Világítás**  
Az első fényszórók nincsenek bemattulva.

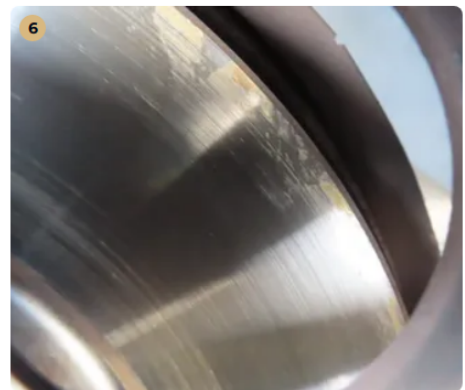
- 6** **Fékrendszer**  
A féktárcsa megfelelő állapotban van.

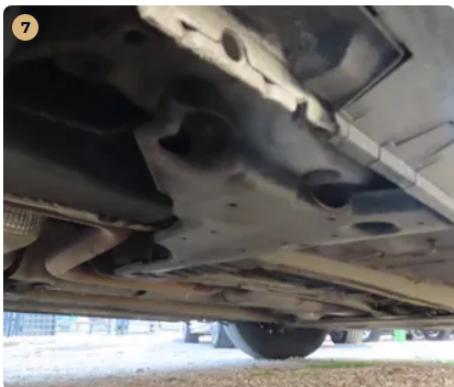
- 7** **Utascella és gyűrődő zónák**  
A küszöbökön javításra utaló nyomok nem észlelhetők.

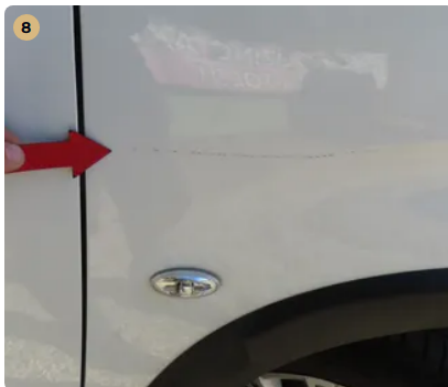
- 8** **Külső karosszéria elemek**  
Az autó használatából eredő apró kavicsfelverődések, hajsza karcok láthatóak.

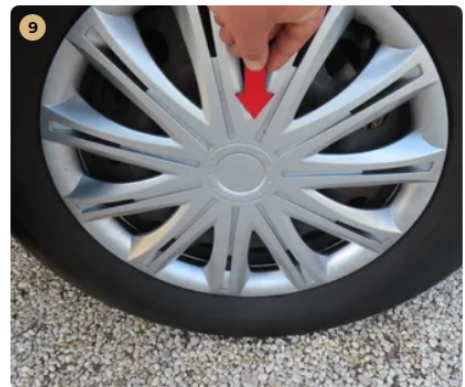
- 9** **Felnik**  
Első tengelyen a dísz tárcsák nem gyáriak.

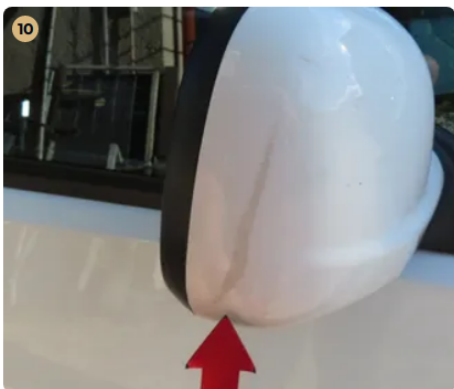
- 10** **Külső karosszéria elemek**  
Az autó használatából eredő apró kavicsfelverődések, hajsza karcok láthatóak.

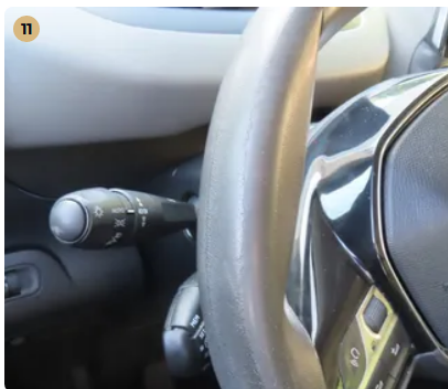
- 11** **Kárpitozás és belső burkolatok**  
A kormánykerék kopott.

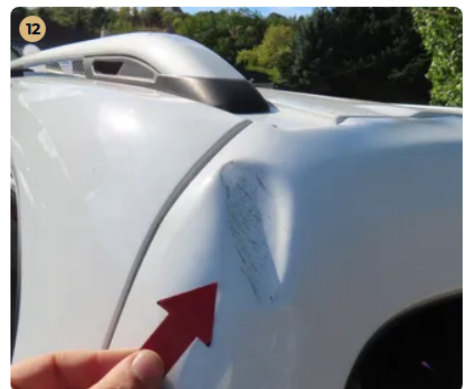
<b>Külső karosszéria elemek:</b>	Lásd megjegyzések. Csomagtér ajtó tetején nagyobb horpadás van. A festékmérés során eltérő értékeket nem találtam. A látható karcok polírozással korigálhatóak. Karosszéria elem védő fólia az autón nem található. Az autó használatából eredő apró kavicsfelverődések, hajszál karcok láthatóak.
<b>Kárpitozás és belső burkolatok:</b>	Lásd megjegyzések. Műszerfal normál állapotú. Tetőkárpit normál állapotú. A kormánykerék kopott. Az autó utastere normál, korának megfelelő.
<b>Felnik:</b>	Lásd megjegyzések. Első tengelyen a díztárcsák nem gyáriak. Díztárcsa normál állapotú.

- 12** **Külső karosszéria elemek**  
Csomagtér ajtón nagyobb horpadás van.

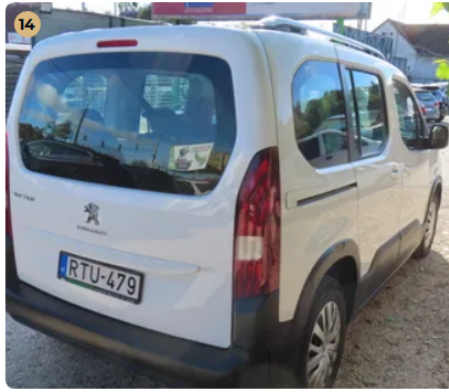
✓ **Szélvédők, üvegek**  
Hátsó szélvédőn látható sérülés nincs.

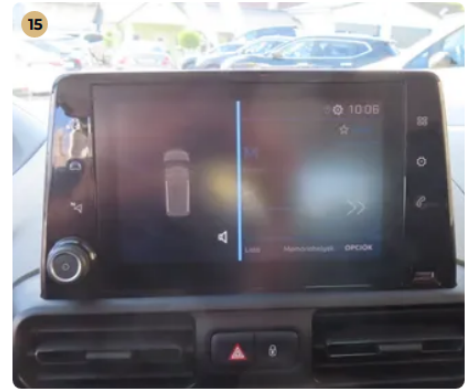
✓ **Elektromos berendezések**  
Műszerfalfények megfelelően működnek.
