BMW Z4 Z4 M40i (Automata) 250 kW

Évjárat 2023. 05.	Teljesítmény 250 kW (340LE)	Kilométeróra állás 65 900 km	Üzemanyag Benzin	Sebességváltó Tiptronic
-----------------------------	---------------------------------------	--	----------------------------	-----------------------------------

Alvázsám: WBAHF51090WX77588	Gyártási év: 2023. 05.
Első forgalomba helyezés: -	Műszaki érvényesség: -
Szín: Fekete	Gyári kulcsok: 2 db

360 PONTOS ÁTVIZSGÁLÁS EREDMÉNYE

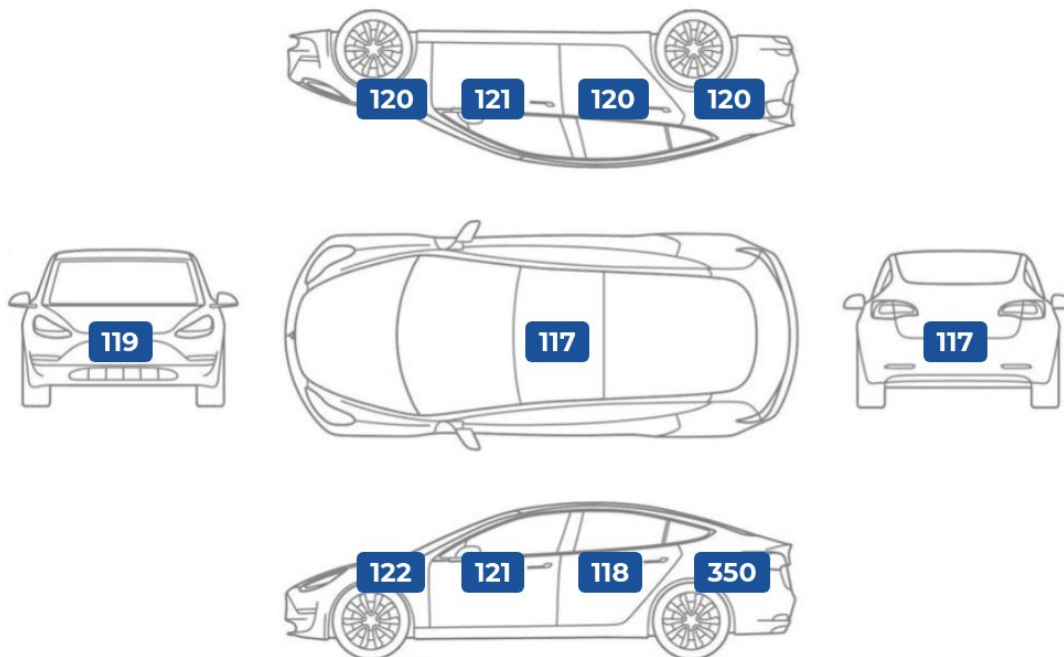
Karosszéria festékvastagság (mikrométerben)

Szakvélemény: Az autón újrafényezett elemek találhatóak. A festékvastagság alapján a sérült elemek javítását vélhetően gitteléssel végezték. A fényezett karosszéria elem felülete szép egyenletes, nem látható rajta festék megfolyás. A műanyag karosszéria elemeken repedés, javítás nyomai nem láthatók. Nem található fóliázás az autón. Találtam rajta fényezett elemet. A mérési eredmények értelmezéséhez fontos tudni, hogy 150 mikronig a festékvastagság általában eredeti fényezésre utal, de bizonyos típusoknál a magasabb, de egységes értékek is ebbe a kategóriába tartoznak.

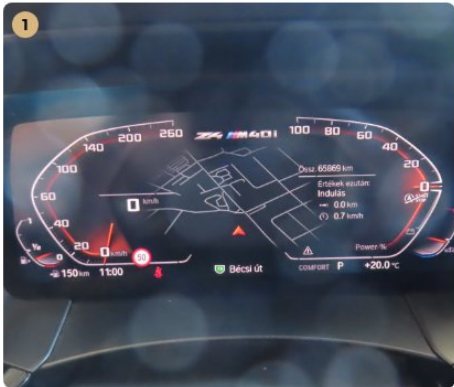
1 **⚠ Híbakód kiolvasása**
Az autó beindítását követően kontrollámpa a műszerfalán nem világít.

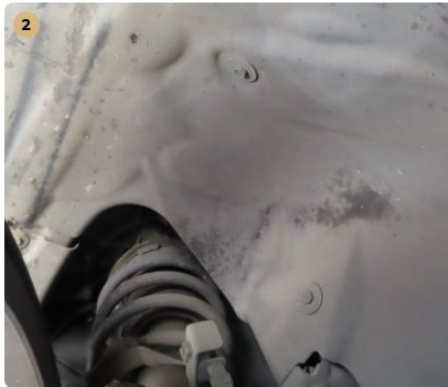
2 **✅ Futómű**
A lengéscsillapítón olajfolyás nem észlelhető.

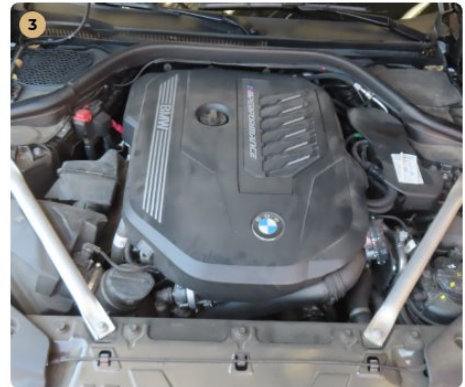
3 **✅ Motor**
Motortérben olajfolyás nem látható.

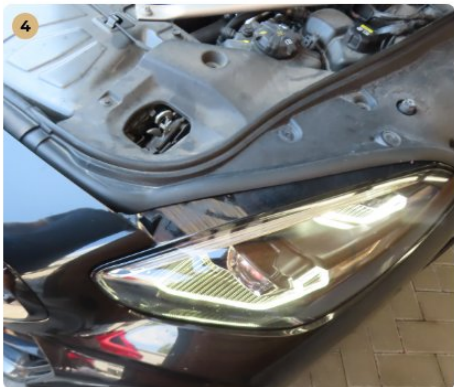
4 **✅ Világítás**
Az első fényszórók nincsenek bemattulva.

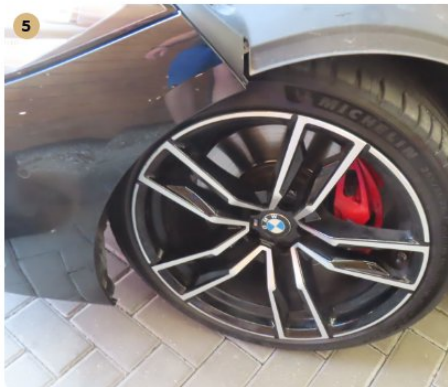
5 **✅ Gumiabroncsok**
A gumi oldalfalán, szálszakadás jele (dudor) nem található.

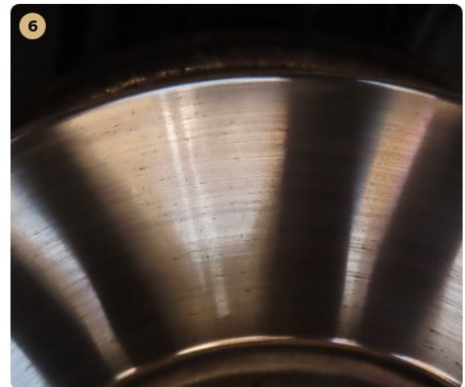
6 **✅ Fékrendszer**
A féktárcsa megfelelő állapotban van.

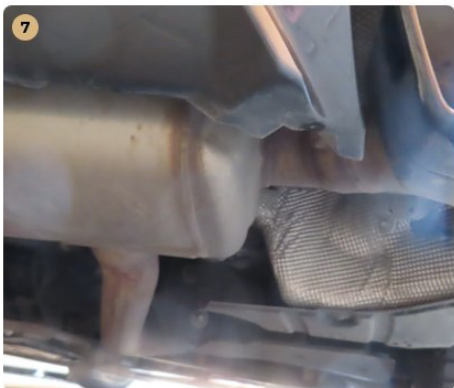
7 **✅ Motor**
A kipufogórendszer és a dobok állapota megfelelő.

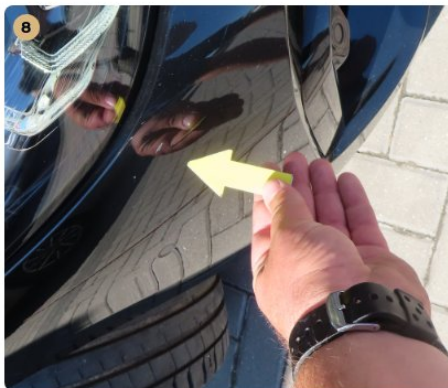
8 **⚠ Külső karosszéria elemek**
Az autó használatából eredő apró kavicsfelverődések, hajszál karcok láthatóak.

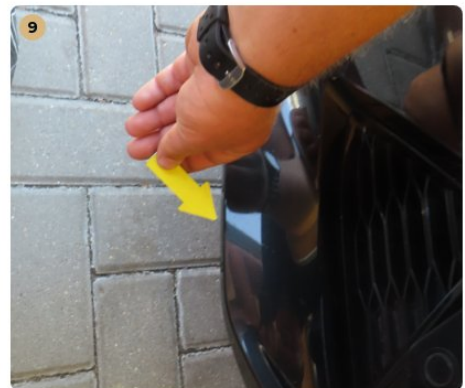
9 **⚠ Külső karosszéria elemek**
Az autó használatából eredő apró kavicsfelverődések, hajszál karcok láthatóak. Első vészhárítón kisebb fénysérülések, apró kavics sérülések vannak.

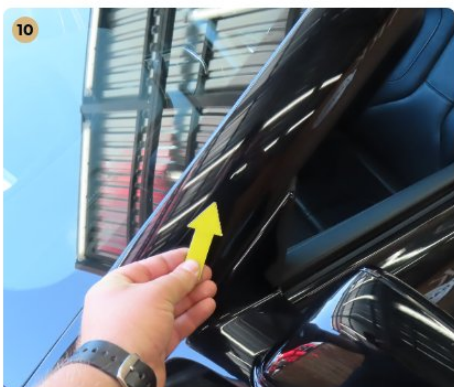
10 **⚠ Szélvédők, üvegek**
Első szélvédőn apró kavics sérülések vannak.

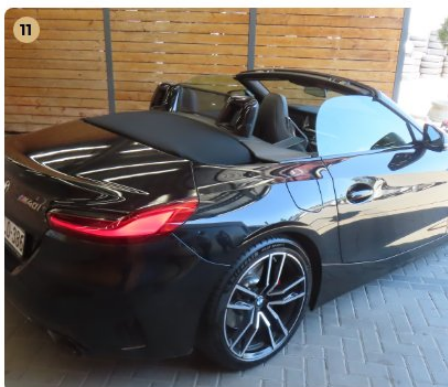
11 **✅ Külső karosszéria elemek**
Puha tető megfelelően működik.
