## BMW 130 130i 195 kW

Alvázsám: **WBAUD51050JV65059**

## MÉRÉSI EREDMÉNYEK

# 360 PONTOS ÁTVIZSGÁLÁS EREDMÉNYE

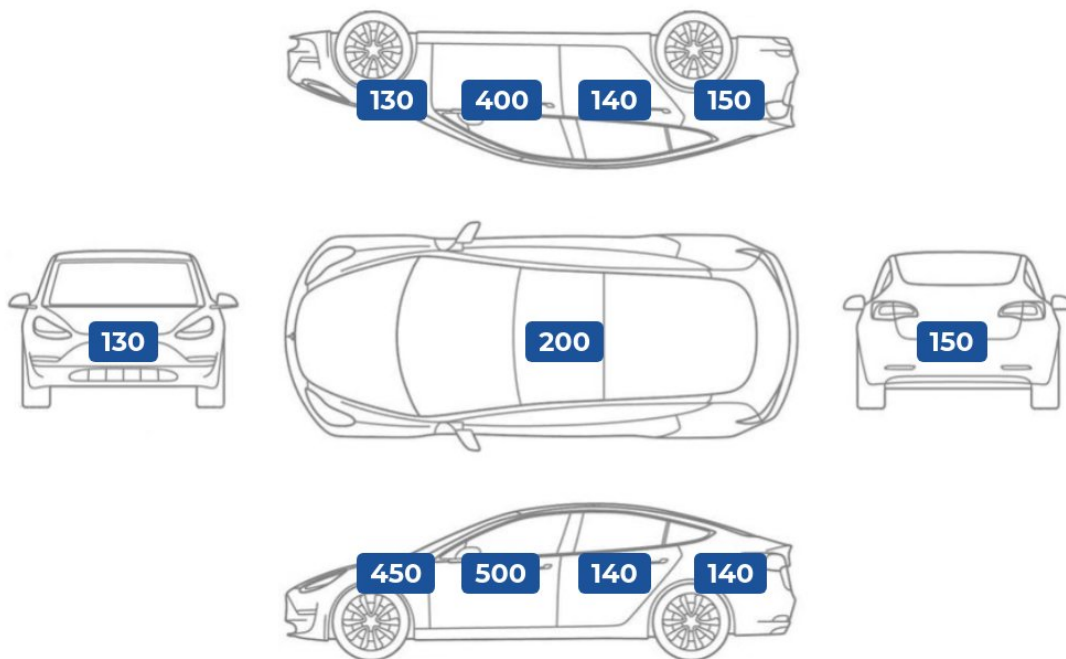
### Karosszéria festékvastagság (mikrométerben)

**Szakvélemény:** Az autón újrafényezett elemek találhatóak. A festékvastagság alapján a sérült elemek javítását vélhetően gitteléssel végezték. A fényezett karosszéria elem színazonos a többi elemmel (nem látható szín eltérés). A műanyag karosszéria elemeken repedés, javítás nyomai nem láthatók. A mért értékek a gyári értékekhez képest azért magasabbak, mert védő fólia található a gépkocsin. A mérési eredmények értelmezéséhez fontos tudni, hogy 150 mikronig a festékvastagság általában eredeti fényezésre utal, de bizonyos típusoknál a magasabb, de egységes értékek is ebbe a kategóriába tartoznak.

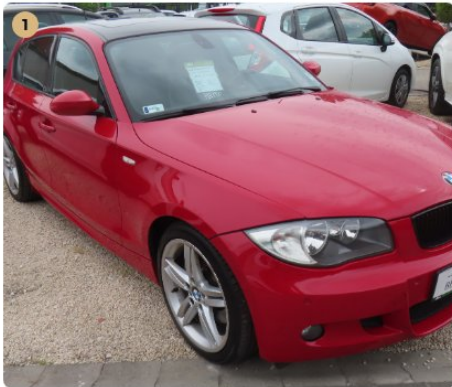
**1 Külső karosszéria elemek**  
A karosszéria elemek közötti hézagok megfelelőek.

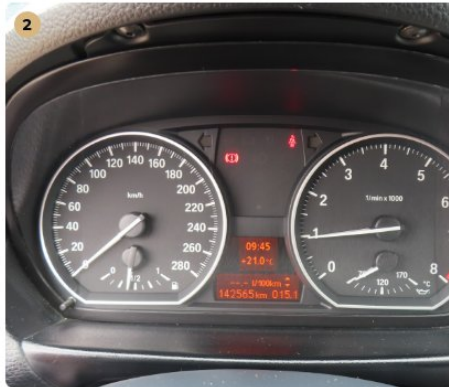
**2 Hibakód kiolvasása**  
Az autó beindítását követően kontrollámpa a műszerfalon nem világít.

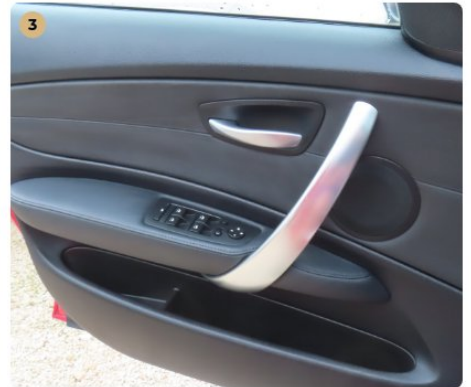
**3 Kárpitozás és belső burkolatok**  
Az ajtókárpitok gyári állapotban vannak.

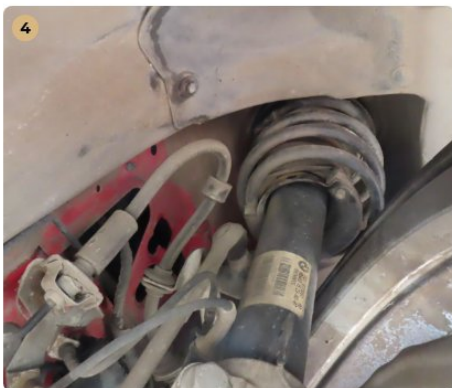
**4 Futómű**  
A féltengelyen zsíros / olajos kicsapódás nem látható.

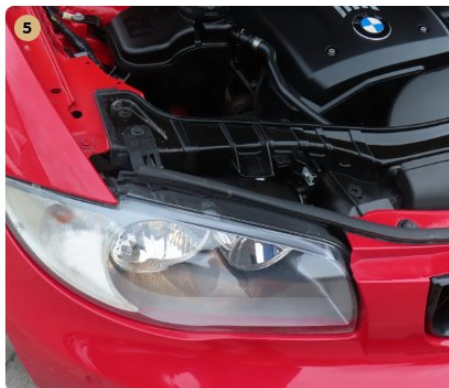
**5 Világítás**  
Az első fényszórók nincsenek bemattulva.

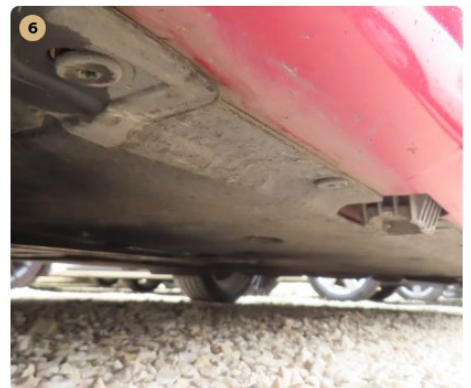
**6 Utascella és gyűrődő zónák**  
A küszöbökön javításra utaló nyomok nem észlelhetők.

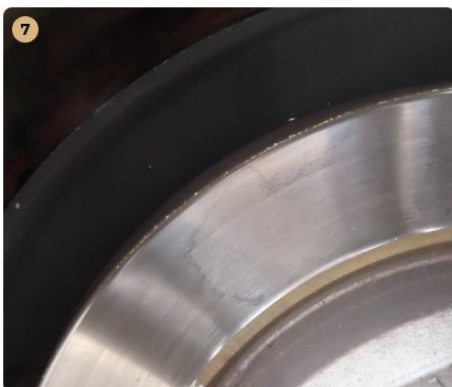
**7 Fékrendszer**  
A féktárcsa megfelelő állapotban van.

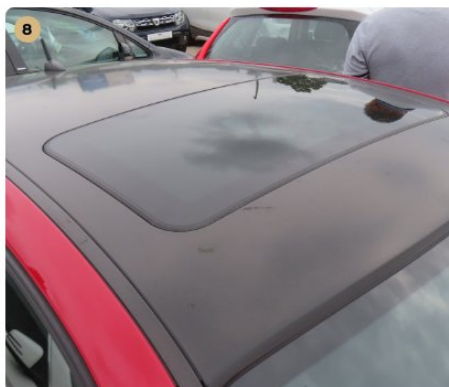
**8 Külső karosszéria elemek**  
Tetőn fóliázás látható.

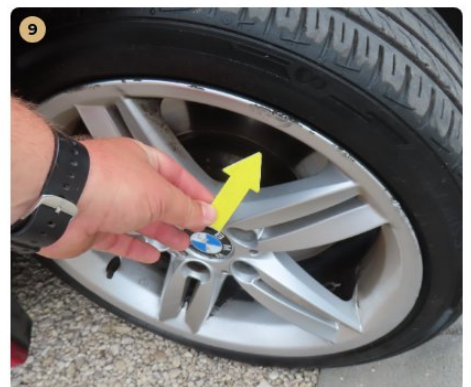
| <b>Felnik:</b> | Lásd megjegyzések. Könnyűfém felni gyári. Könnyűfém felnin patkázás nyomai láthatóak. |

**9 Felnik**  
Könnyűfém felin patkázás nyomai láthatóak.

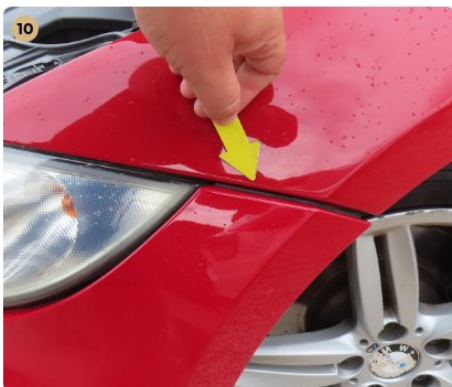
**10 Külső karosszéria elemek**  
Az autó használatából eredő apró kavicsfelverődések, hajszál karcok láthatóak.

| <b>Külső karosszéria elemek:</b> | Lásd megjegyzések. A festékmérés során eltérő értékeket találtam. Az autó használatából eredő apró kavicsfelverődések, hajszál karcok láthatóak. Karosszéria elem védő fólia az autón található. A látható karcok polírozással korigálhatóak. |

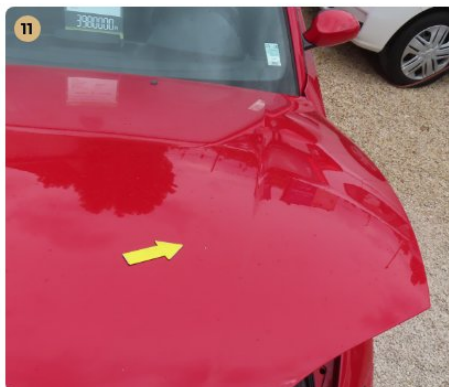
**11 Külső karosszéria elemek**  
Az autó használatából eredő apró kavicsfelverődések, hajszál karcok láthatóak.

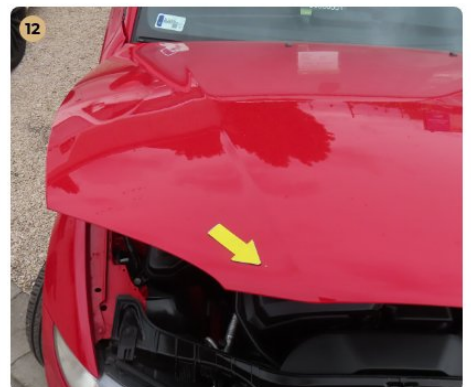
**12 Külső karosszéria elemek**  
Az autó használatából eredő apró kavicsfelverődések, hajszál karcok láthatóak.

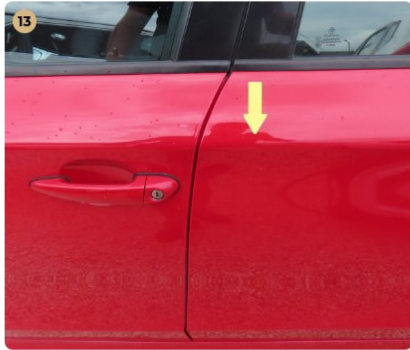
**! Külső karosszéria elemek**  
Az autó használatából eredő apró kavicsfelverődések, hajszál karcok láthatóak.

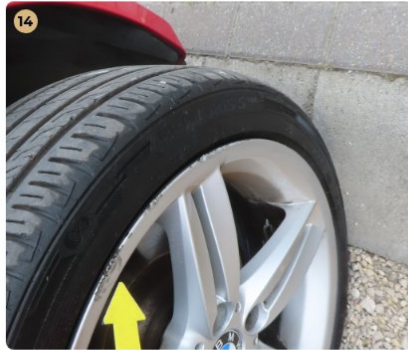
**! Felnik**  
Könnyűfém felnin patkázás nyomai láthatóak.

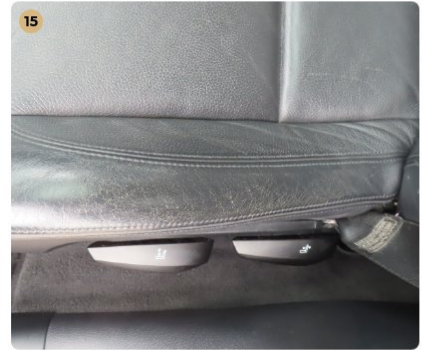
**! Kárpitozás és belső burkolatok**  
Vezető ülés oldala kopott.

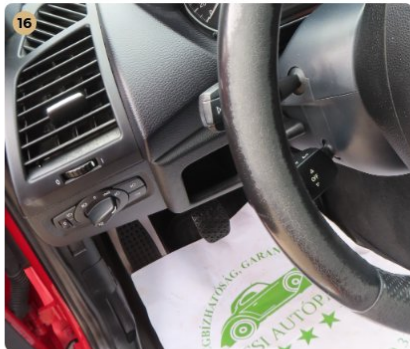
| <b>Kárpitozás és belső burkolatok:</b> | Korának megfelelő állapotban van.. Az autó utastere normál, korának megfelelő. Műszerfal normál állapotú. Tetőkárpit normál állapotú. A kormánykerék gyári állapotú. A kormánykerék kopott. |

**! Kárpitozás és belső burkolatok**  
A kormánykerék kopott.
