## BMW 640 Egyéb 235 kW

Alvázsám: <b>WBAJW01080BP40298</b>	Gyártási év: <b>2018. 06.</b>
Első forgalomba helyezés: <b>-</b>	Műszaki érvényesség: <b>2026. 06.</b>
Szín: <b>Fehér</b>	Gyári kulcsok: <b>2 db</b>

# 360 PONTOS ÁTVIZSGÁLÁS EREDMÉNYE

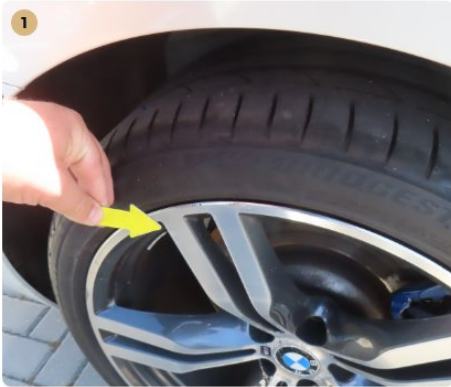
**1 Felnik**  
felniken kisebb hibák láthatók.

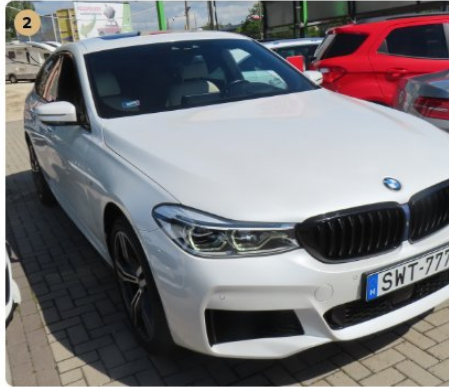
**2 Külső karosszéria elemek**  
A karosszéria elemek közötti hézagok megfelelőek.

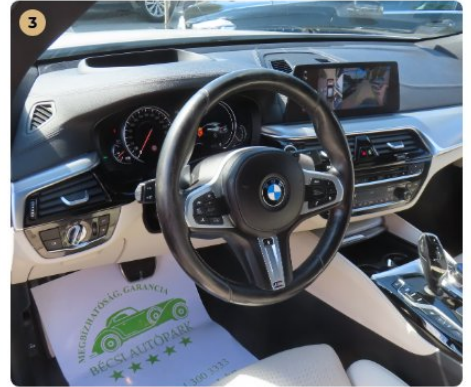
**3 Kárpitozás és belső burkolatok**  
Műszerfal normál állapotú.

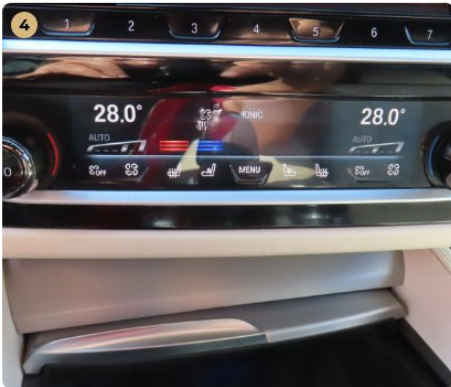
**4 Elektromos berendezések**  
Műszerfalények megfelelően működnek.

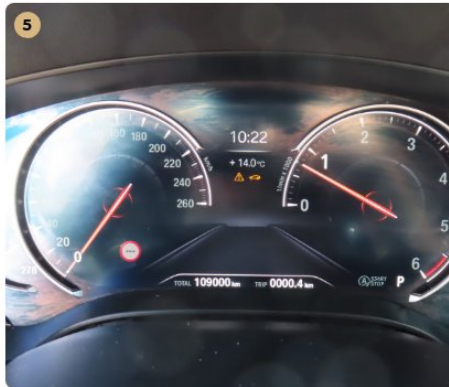
**5 Hibakód kiolvasása**  
Az autó beindítását követően kontrollámpa a műszerfalon nem világít.

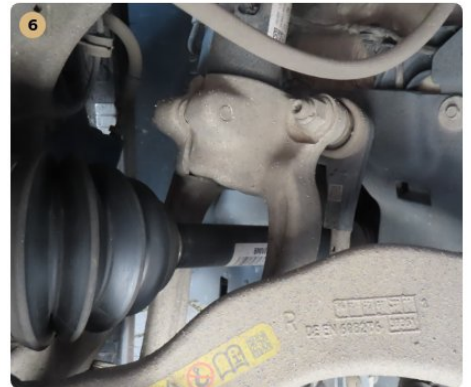
**6 Futómű**  
A féltengelyen zsíros / olajos kicsapódás nem látható.

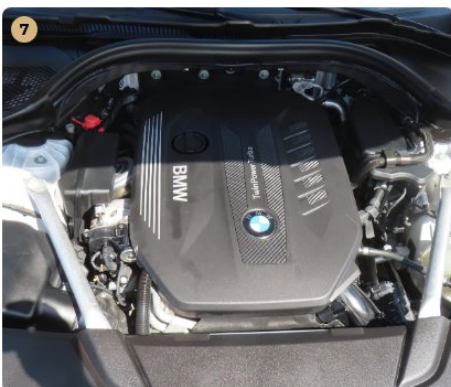
**7 Motor**  
Motortérben olajfolyás nem látható.

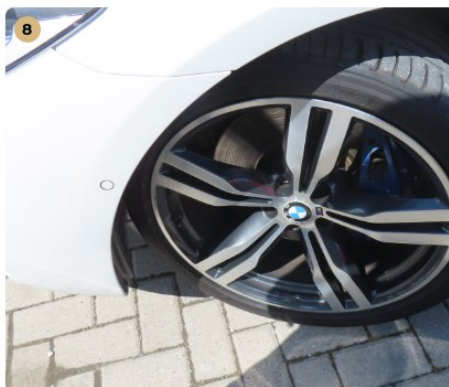
**8 Gumiabroncsok**  
A gumiabroncsok odalfala nem repedezett.

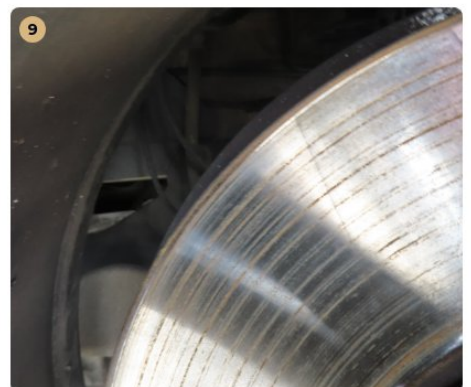
**9 Fékrendszer**  
A féktárcsán kezdődő vällasodás található.

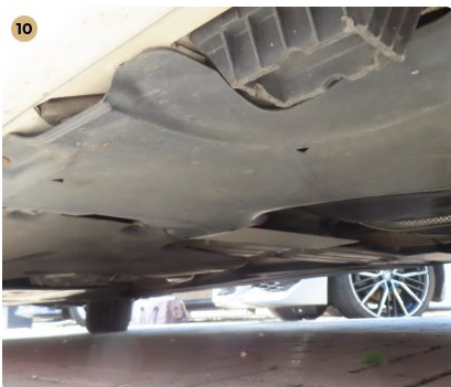
**10 Utascella és gyűrődő zónák**  
A küszöbökön javításra utaló nyomok nem észlelhetők.

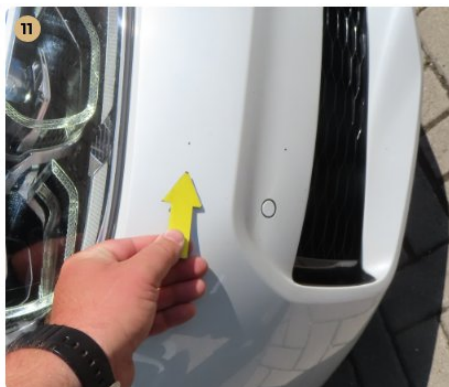
**11 Külső karosszéria elemek**  
Az autó használatából eredő apró kavicsfelverődések, hajsza karcok láthatóak.

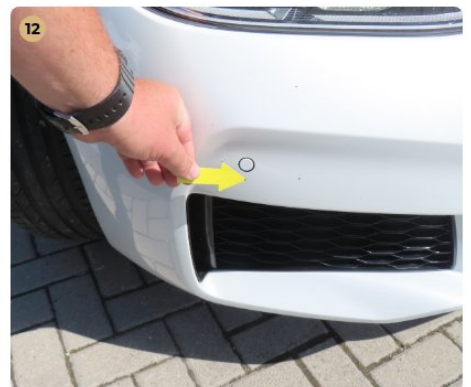
**12 Külső karosszéria elemek**  
Az autó használatából eredő apró kavicsfelverődések, hajsza karcok láthatóak.

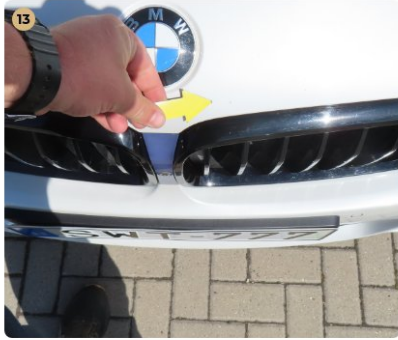
**13 Külső karosszéria elemek**  
Az autó használatából eredő apró kavicsfelverődések, hajsza/karcok láthatóak.

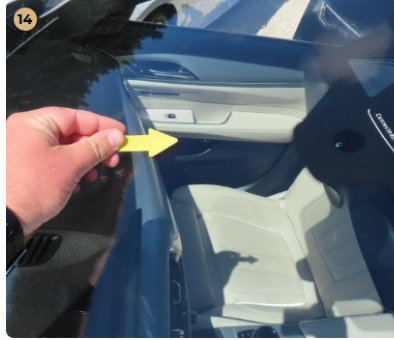
**14 Szélvédők, üvegek**  
Első szélvédőn kisebb kavics sérülések vannak.

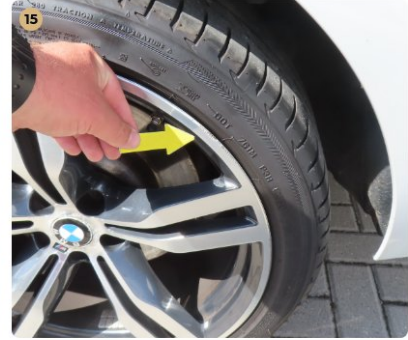
**15 Felnik**  
Könnnyűfém felnin patkázás nyomai láthatóak.

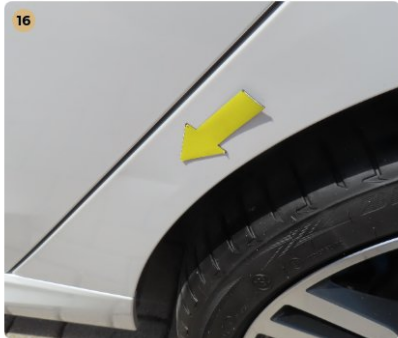
**16 Külső karosszéria elemek**  
Az autó használatából eredő apró kavicsfelverődések, hajsza/karcok láthatóak.
