Ford EcoSport EcoSport 1.0 EcoBoost Business 92 kW

Évjárat 2019. 02.	Teljesítmény 92 kW (125LE)	Kilométeróra állás 81 600 km	Üzemanyag Benzin	Sebességváltó Manuális / kézi
-----------------------------	--------------------------------------	--	----------------------------	---

Alvázsám: WF01XXERK1JB27906	Gyártási év: 2019. 02.
Első forgalomba helyezés: -	Műszaki érvényesség: 2027. 02.
Szín: Piros	Gyári kulcsok: 2 db

MÉRÉSI EREDMÉNYEK

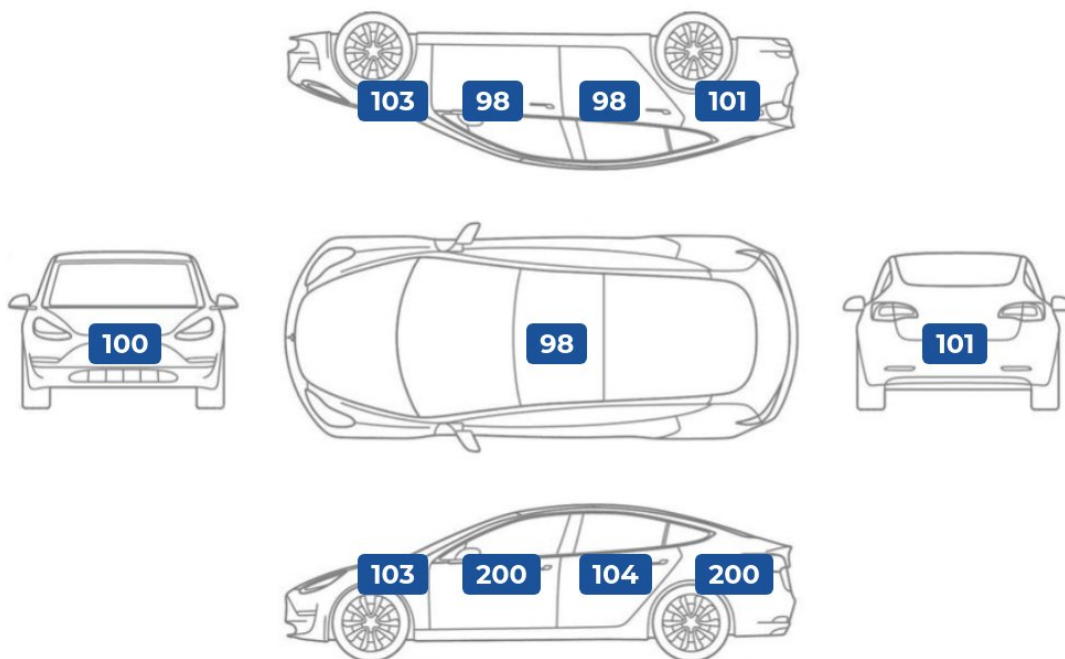
Karosszéria festékvastagság (mikrométerben)

Szakvélemény: A festékvastagság mérés során az elemek jelentős részénél gyári értékeket, de néhány elem esetén azoknál magasabb értékeket mértem. A festékvastagság alapján a sérült elemek javítását vélhetően gittelés nélkül végezték. A fényezett karosszéria elem felülete szép egyenletes, nem látható rajta festék megfolyás. A műanyag karosszéria elemeken repedés, javítás nyomai nem láthatók. Nem található fóliázás az autón. Találtam rajta fényezett elemet. A mérési eredmények értelmezéséhez fontos tudni, hogy 150 mikronig a festékvastagság általában eredeti fényezésre utal, de bizonyos típusoknál a magasabb, de egységes értékek is ebbe a kategóriába tartoznak.

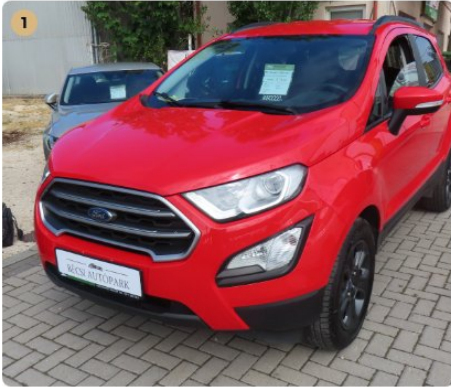
1 Külső karosszéria elemek
A karosszéria elemek közötti hézagok megfelelőek.

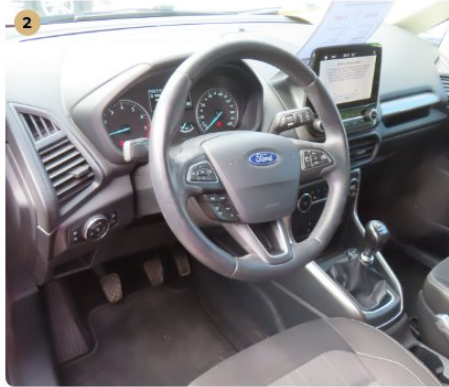
2 Kárpitozás és belső burkolatok
Műszerfal normál állapotú.

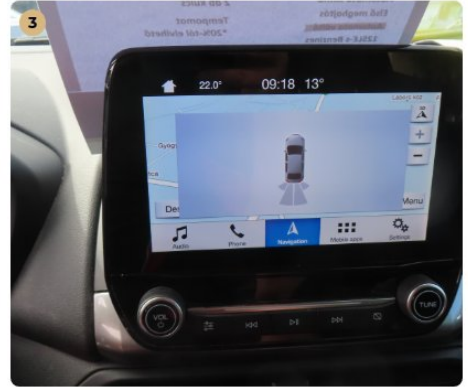
3 Elektromos berendezések
Műszerfalnyek megfelelően működnek.

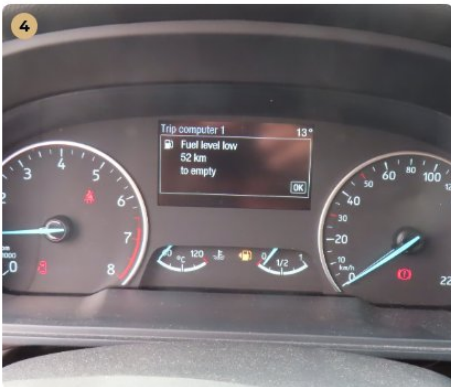
4 Hibakód kiolvasása
Az autó beindítását követően kontrollámpa a műszerfalon nem világít.

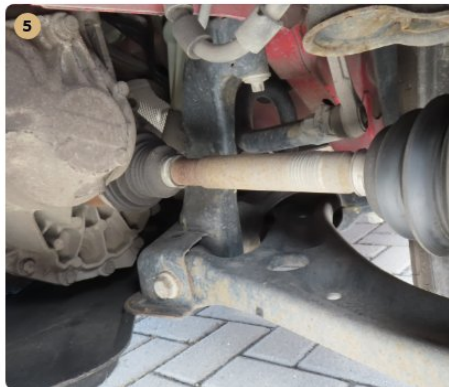
5 Futómű
A féltengelyen zsíros / olajos kicsapódás nem látható.

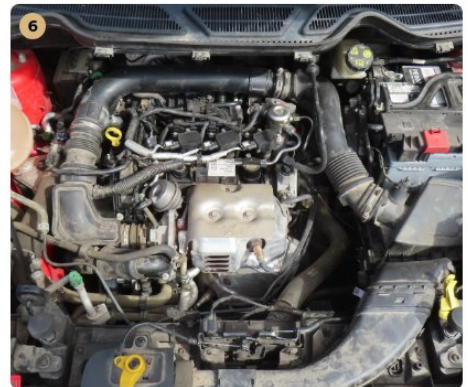
6 Motor
Motortérben olajfolyás nem látható.

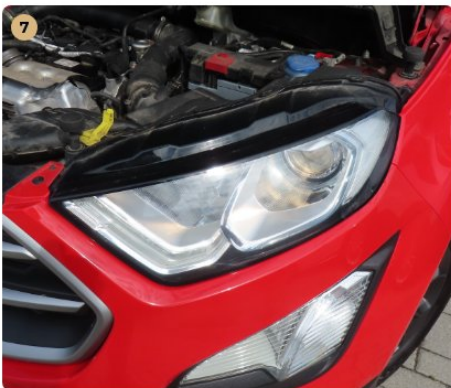
7 Világítás
Az első fényszórók nincsenek bemattulva.

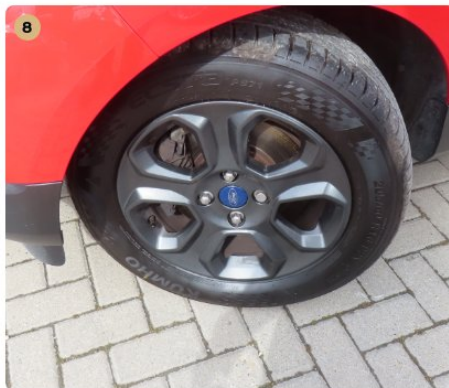
8 Felnik
Könnyűfém felnin patkázás nyomai nem láthatóak.

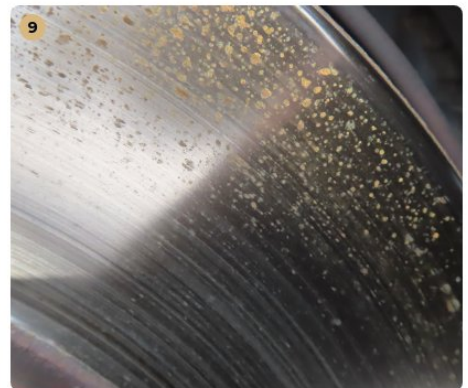
9 Fékrendszer
A féktárcsa megfelelő állapotban van.

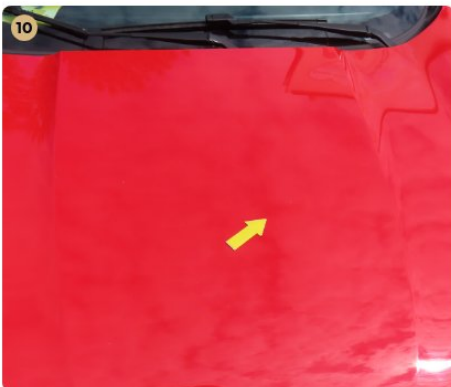
10 Külső karosszéria elemek
Az autó használatából eredő apró kavicsfelverődések, hajszál karcok láthatóak.

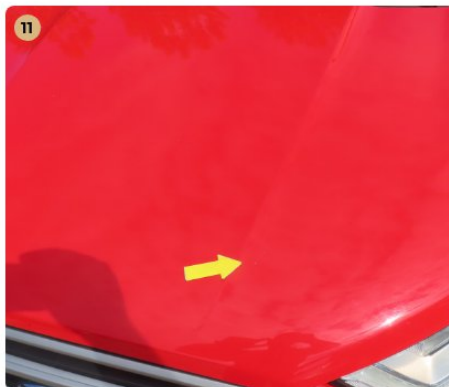
11 Külső karosszéria elemek
Az autó használatából eredő apró kavicsfelverődések, hajszál karcok láthatóak.
