Jaguar XF XF 3.0 D S (Automata) 202 kW

Alvázsám: **SAJAA0529FNU72464**

360 PONTOS ÁTVIZSGÁLÁS EREDMÉNYE

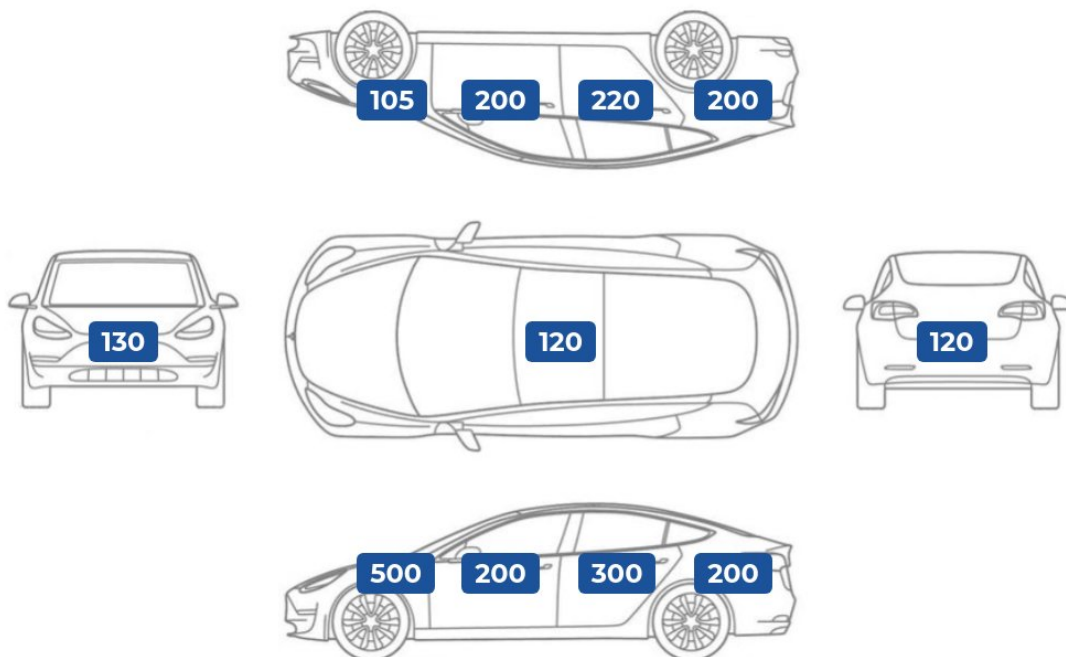
Karosszéria festékvastagság (mikrométerben)

Szakvélemény: Az autón újrafényezett elemek találhatóak. A festékvastagság alapján a sérült elemek javítását vélhetően gitteléssel végezték. A műanyag karosszéria elemeken repedés, javítás nyomai láthatók. Nem található fóliázás az autón. Találtam rajta fényezett elemet. A járművön több elem is újra lett fényezve. A javítás, fényezés nyomai több helyen látható, valamint az elemeken fényezési hibák fedezhetőek fel. A mérési eredmények értelmezéséhez fontos tudni, hogy 150 mikronig a festékvastagság általában eredeti fényezésre utal, de bizonyos típusoknál a magasabb, de egységes értékek is ebbe a kategóriába tartoznak.

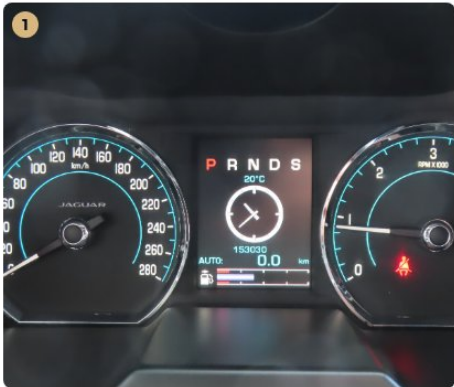
1 Híbakód kiolvasása
Az autó beindítását követően kontrollámpa a műszerfalon nem világít.

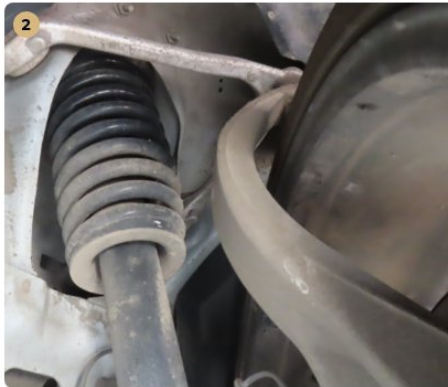
2 Futómű
A lengéscsillapítón olajfolyás nem észlelhető.

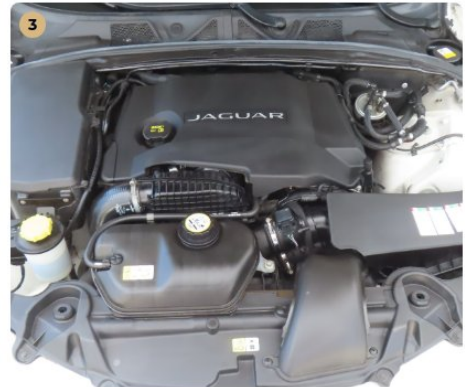
3 Motor
A hűtőfolyadék szintje megfelelő.

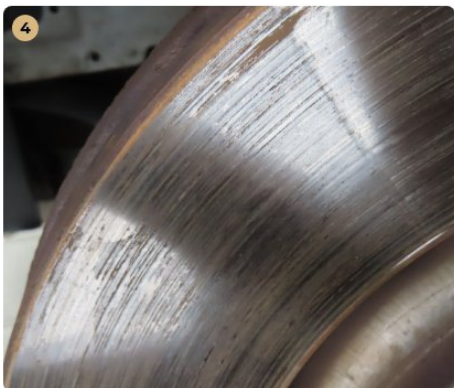
4 Fékrendszer
A féktárcsán kezdődő vállasodás található.

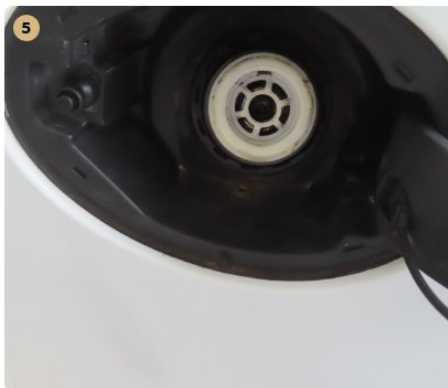
5 Külső karosszéria elemek
Tankbeöntő sapka hiányos.

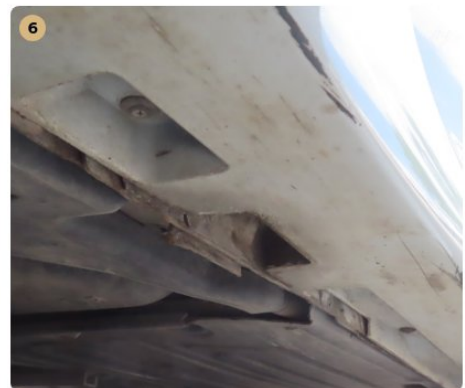
6 Utascella és gyűrődő zónák
A küszöbökön javításra utaló nyomok nem észlelhetők.

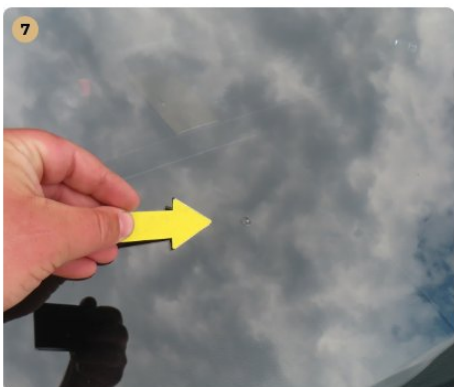
7 Szélvédők, üvegek
első szélvédőn kavics sérülések vannak.

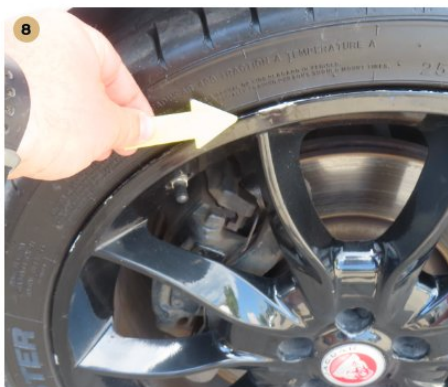
8 Felnik
Könnyűfém felnin patkázás nyomai láthatóak.

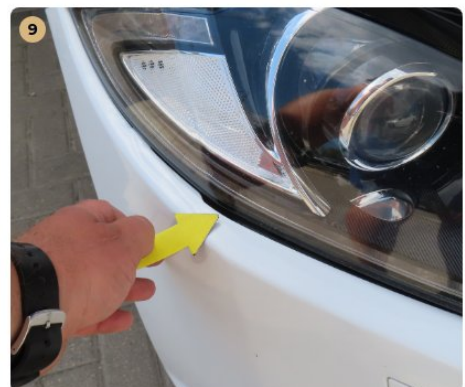
9 Külső karosszéria elemek
Első vészháritó és az első fényszórók között a hézag nem megfelelő.

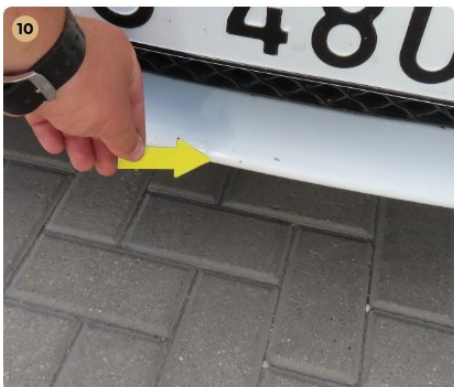
10 Külső karosszéria elemek
Az autó használatából eredő apró kavicsfelverődések, hajszál karcok láthatóak.

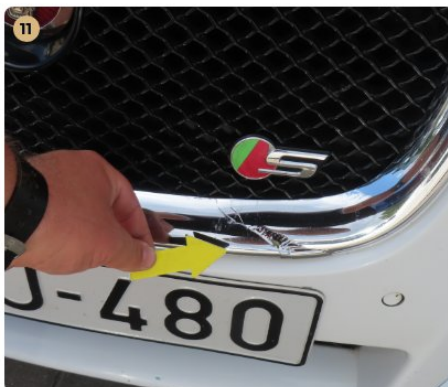
11 Külső karosszéria elemek
Első hűtőrács sérült.

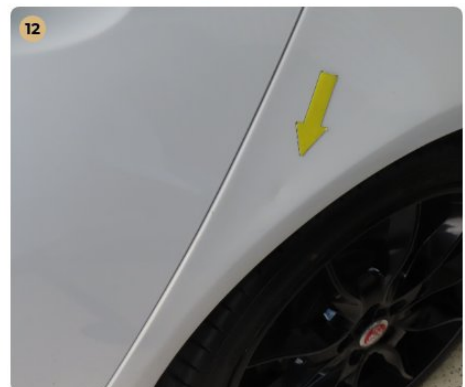
12 Külső karosszéria elemek
Bal hátsó sárvédőn horpadás van.

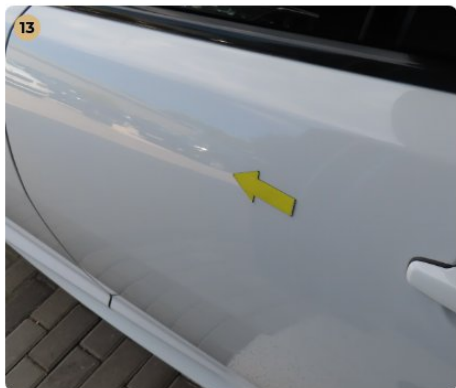
! Külső karosszéria elemek
Bal hátsó ajtón nem szakszerű javítás nyomai láthatók.

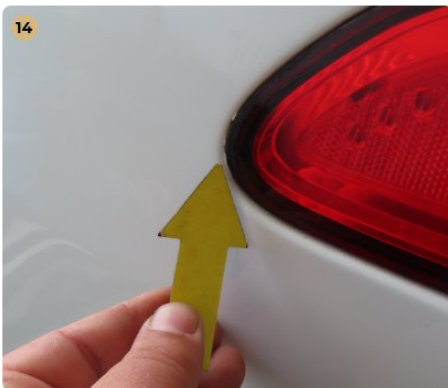
! Külső karosszéria elemek
Bal hátsó sárvédő nem szakszerűen lett javítva.

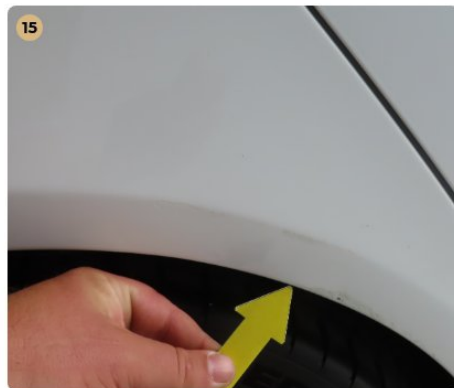
! Külső karosszéria elemek
Az autó használatából eredő apró kavicsfelverődések, hajszáll karcok láthatóak.

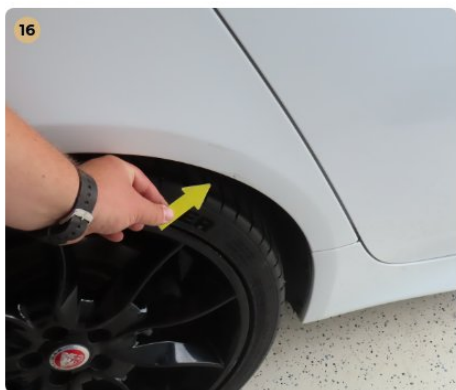
! Külső karosszéria elemek
Az autó használatából eredő apró kavicsfelverődések, hajszáll karcok láthatóak.

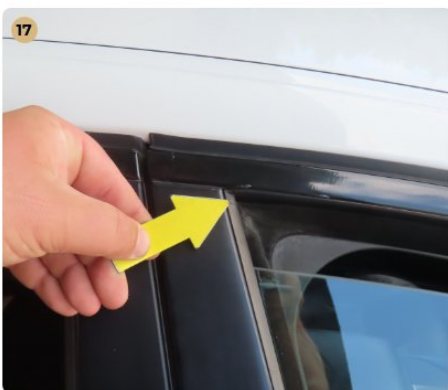
✓ Külső karosszéria elemek
Ablak keret díszlécek feketére lettek fóliázva.

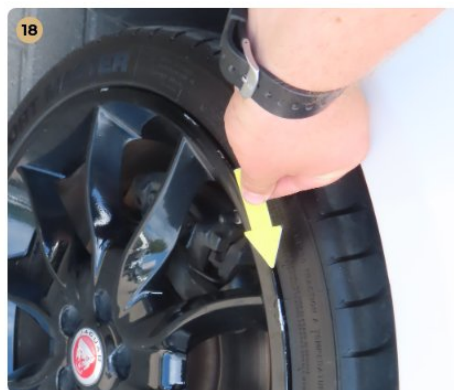
! Felnik
Könnyűfém felnin patkázás nyomai láthatóak.

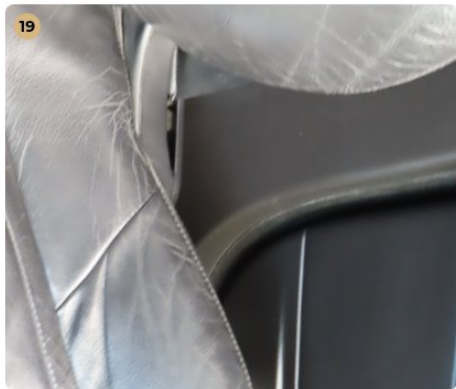
! Kárpitozás és belső burkolatok
Vezető ülésen a bőr repedezett.

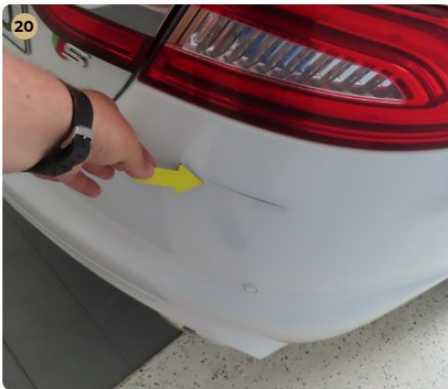
! Külső karosszéria elemek
Hátsó vészháritó horzsolt.

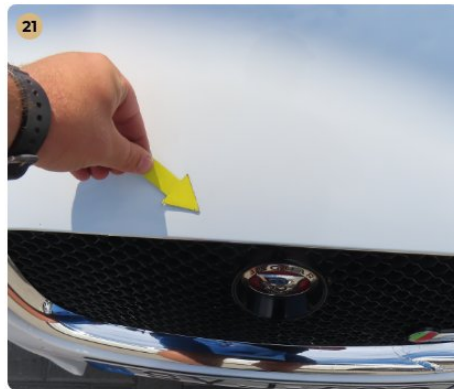
! Külső karosszéria elemek
Az autó használatából eredő apró kavicsfelverődések, hajszáll karcok láthatóak.

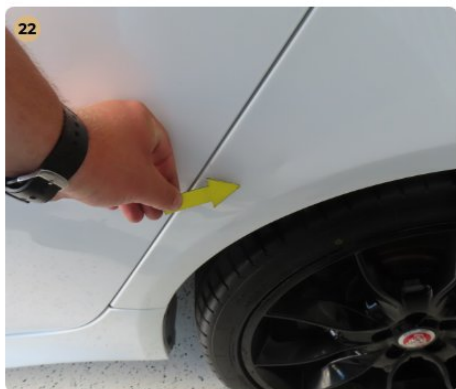
! Külső karosszéria elemek
Az autó használatából eredő apró kavicsfelverődések, hajszáll karcok láthatóak.
