Mercedes-Benz GLC 350 e 4Matic 7G-TRONIC 155 kW

Évjárat 2018. 02.	Teljesítmény 155 kW (211LE)	Kilométeróra állás 109 488 km	Üzemanyag Hibrid (benzín)	Sebességváltó Tiptronic
-----------------------------	---------------------------------------	---	-------------------------------------	-----------------------------------

Alvázsám: -	Gyártási év: 2018. 02.
Első forgalomba helyezés: -	Műszaki érvényesség: 2028. 04.
Szín: Kék	Gyári kulcsok: 2 db

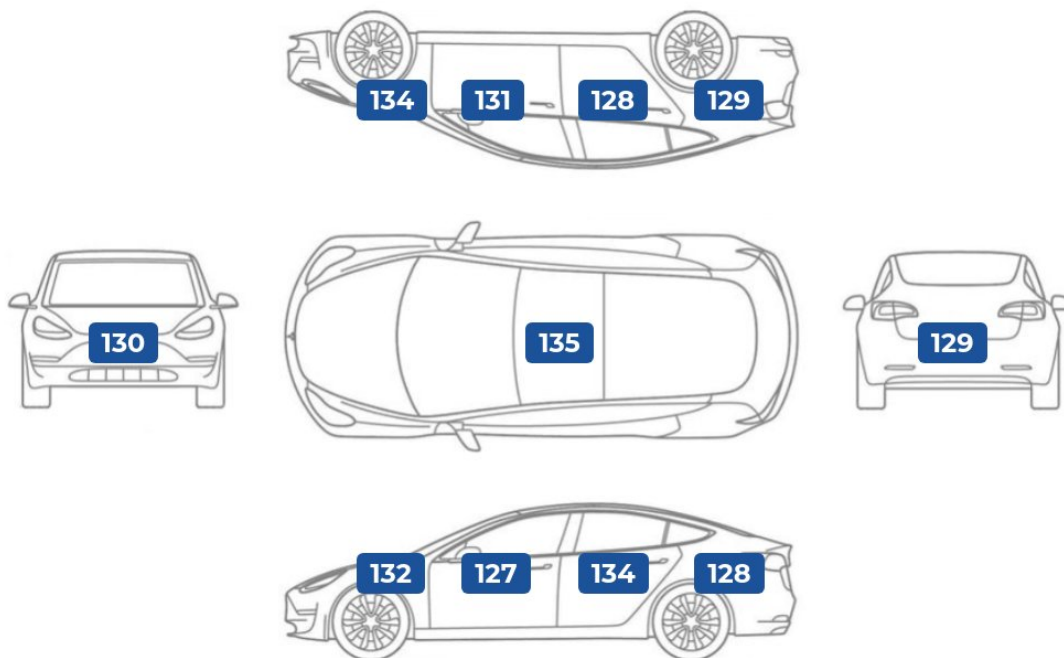
Karosszéria festékvastagság (mikrométerben)

Szakvélemény: A mért értékek alapján az autó fényezése meglátásom szerint eredeti. A műanyag karosszéria elemeken repedés, javítás nyomai nem láthatók. Nem található fóliázás az autón. A mérési eredmények értelmezéséhez fontos tudni, hogy 150 mikronig a festékvastagság általában eredeti fényezésre utal, de bizonyos típusoknál a magasabb, de egységes értékek is ebbe a kategóriába tartoznak.

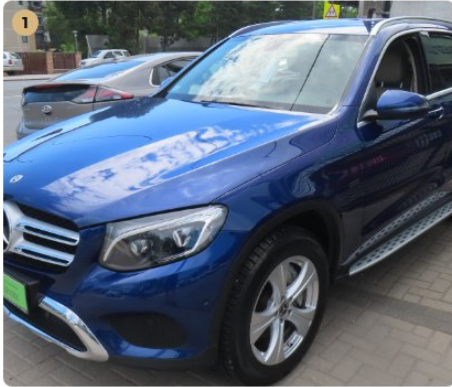
✓ Külső karosszéria elemek
A karosszéria elemek közötti hézagok megfelelőek.

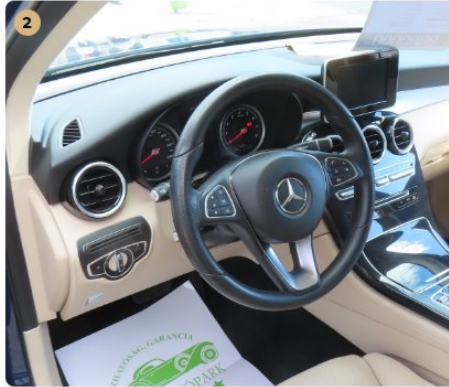
✓ Kárpitozás és belső burkolatok
Műszerfal normál állapotú.

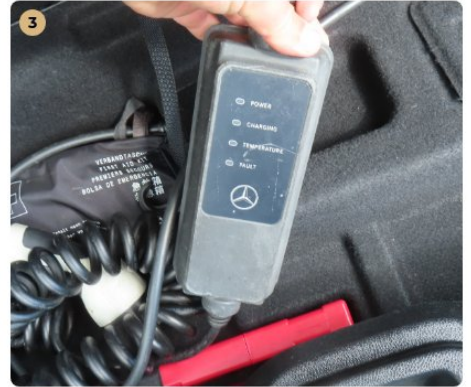
✓ Kötelező tartozékok
Van töltőkábele.

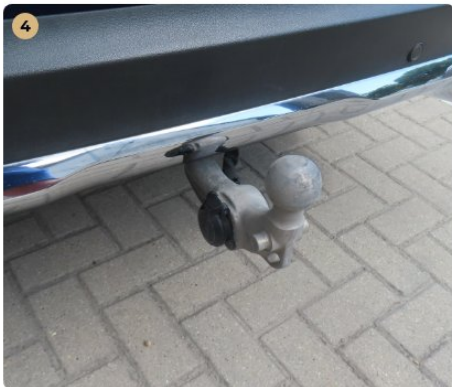
✓ Extra tartozékok és felszereltségek
Vonóhorog elektromos.

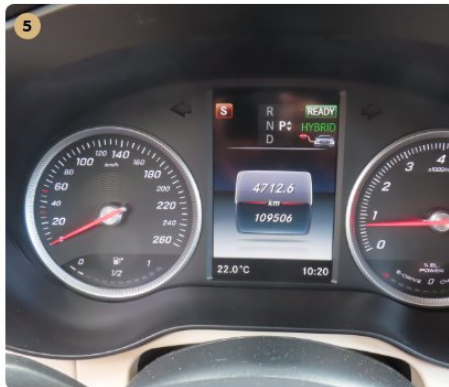
✓ Hibakód kiolvasása
Az autó beindítását követően kontrollámpa a műszerfalán nem világít.

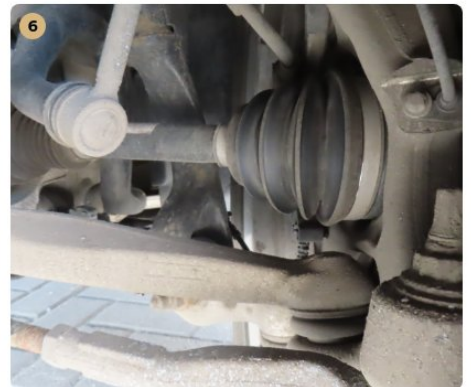
✓ Futómű
A féltengelyen zsíros / olajos kicsapódás nem látható.

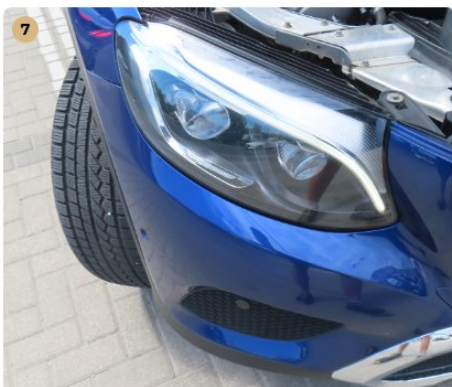
✓ Világítás
Az első fényszórók nincsenek bemattulva.

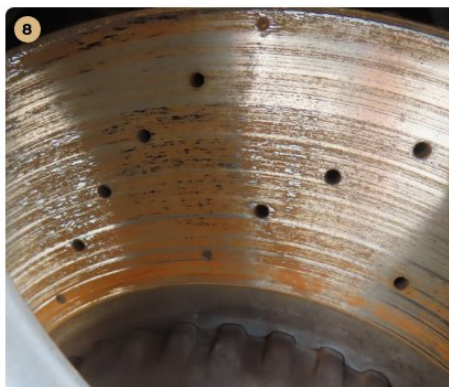
! Fékrendszer
A féktárcsán kezdődő vállasodás található.

Kitekert kormányzott kerekek mellett ellenőriztük a fékcsövek, fékkábelek, féknyereg állapotát, illetve a féktárcsabelső oldalát Féktárcsa esetében a felületi korrózió általában csak a használat hiányát jelzi, de a vállas, illetve barázdált féktárcsa tényleges rendellenesség

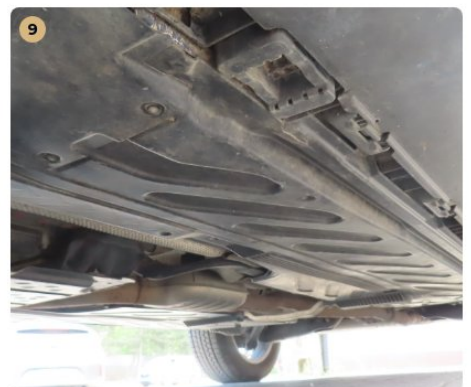
✓ Utascella és gyűrődő zónák
A küszöbökön javításra utaló nyomok nem észlelhetők.

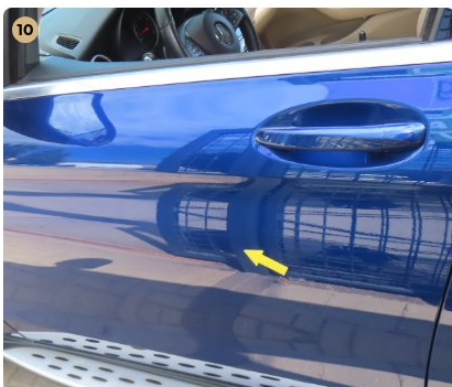
! Külső karosszéria elemek
Az autó használatából eredő apró kavicsfelverődések, hajszál karcok láthatóak.

Megjegyzés: a fém alkatrészek fényezésén „fémig áthatolt” esztétikai sérülések javítása a későbbi korrodálódás elkerülése érdekében javasolt. Egyszerű kavicsfelferődések javítása újrafényezés helyett festék boltban kapható ecsetelővel javasolt

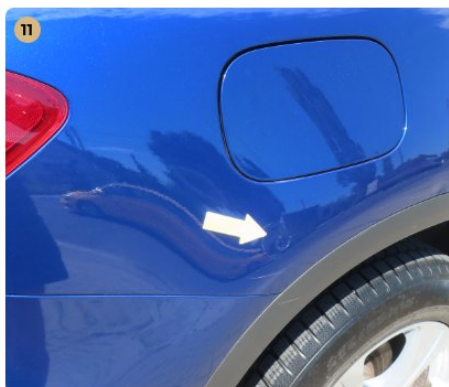
! Külső karosszéria elemek
Jobb hátsó sárvédőn 2-3 horpadás látható.

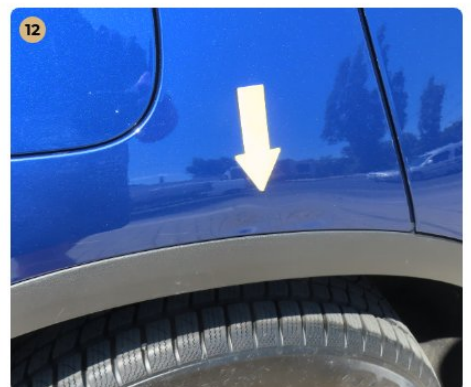
! Külső karosszéria elemek
Az autó használatából eredő apró kavicsfelverődések, hajszál karcok láthatóak.

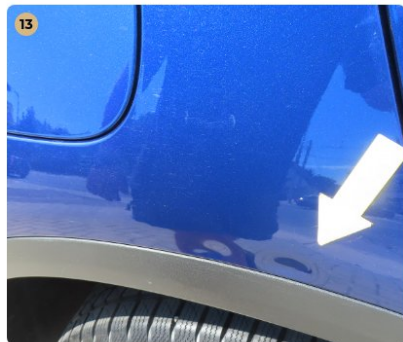
13 Külső karosszéria elemek
Az autó használatából eredő apró kavicsfelverődések, hajszal karcok láthatóak.

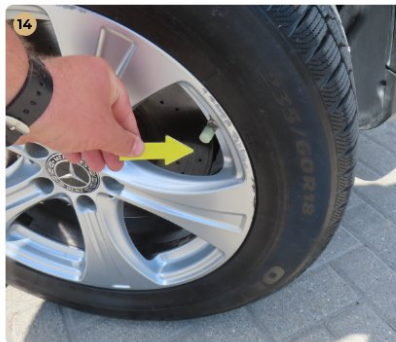
Külső karosszéria elemek:	Lásd megjegyzések. A festékmérés során eltérő értékeket nem találtam. A karosszéria elemek közötti hézagok megfelelőek. Karosszéria elem védő fólia az autón nem található.
Kárpitozás és belső burkolatok:	Korának megfelelő állapotban van.. Az autó utastere normál, korának megfelelő. Műszerfal normál állapotú. Tetőkárpit normál állapotú. A kormánykerék gyári állapotú.
Felnik:	Lásd megjegyzések. jobb első felni patkás Könnyűfém felni gyári.

14 Felnik
Könnyűfém felnin patkázás nyomai láthatóak.

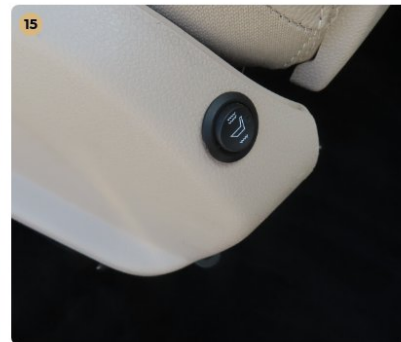
15 Elektromos berendezések
Utólagos ülés fűtés lett beszerelve.

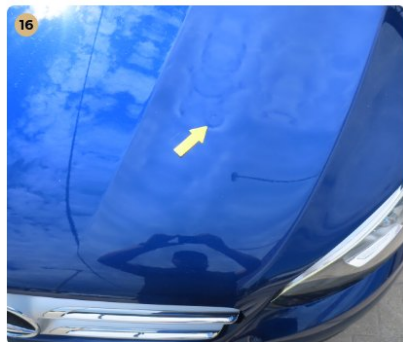
16 Külső karosszéria elemek
Az autó használatából eredő apró kavicsfelverődések, hajszal karcok láthatóak. Motorháztetőn kisebb horpadás van.
