## Volkswagen e-Up! e-Up! 61 kW

Alvázsám: <b>WVWZZZAAZMD910511</b>	Gyártási év: <b>2021. 10.</b>
Első forgalomba helyezés: -	Műszaki érvényesség: <b>2027. 10.</b>
Szín: <b>Fehér</b>	Gyári kulcsok: <b>2 db</b>

# ÁLLAPOTFELMÉRÉS ÖSSZEFOGLALÁSA

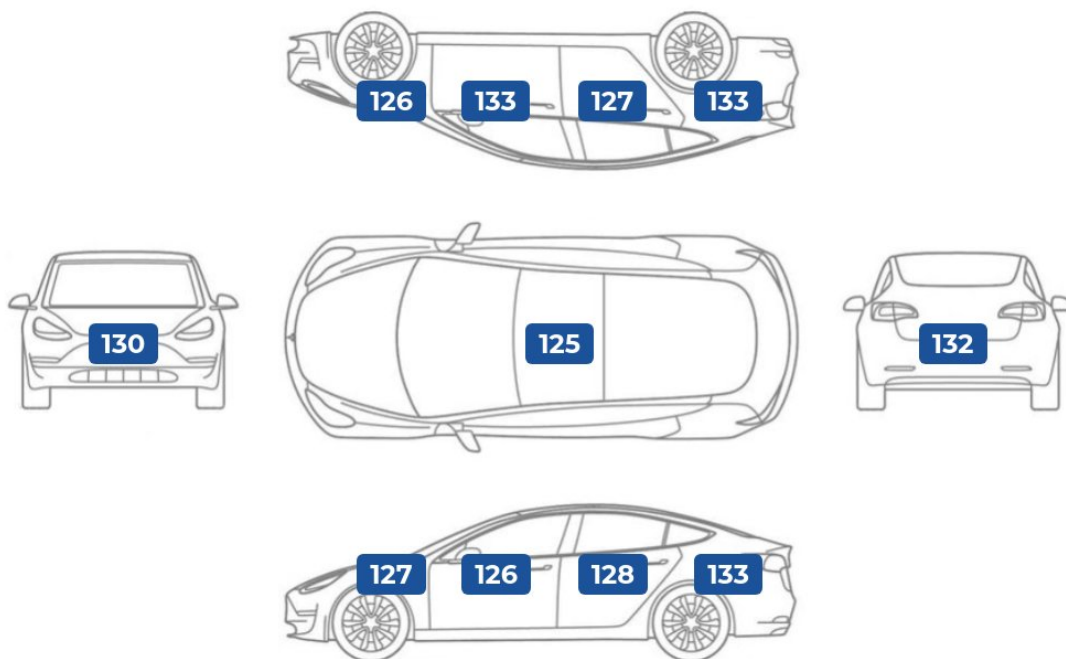
### Karosszéria festékvastagság (mikrométerben)

**Szakvélemény:** A mért értékek alapján az autó fényezése meglátásom szerint eredeti. A műanyag karosszéria elemeken repedés, javítás nyomai nem láthatók. Nem található fóliázás az autón. Körbe gyári értékeket találtam. A mérési eredmények értelmezéséhez fontos tudni, hogy 150 mikronig a festékvastagság általában eredeti fényezésre utal, de bizonyos típusoknál a magasabb, de egységes értékek is ebbe a kategóriába tartoznak.

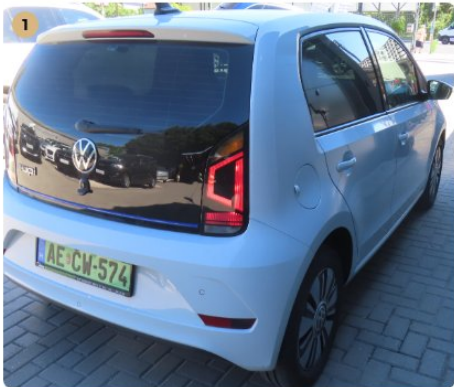
- 1 **Külső karosszéria elemek**  
A karosszéria elemek közötti hézagok megfelelőek.

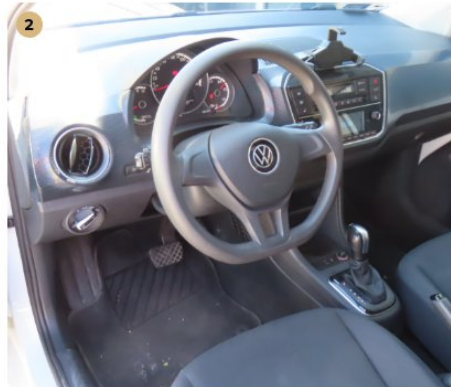
- 2 **Kárpitozás és belső burkolatok**  
Műszerfal normál állapotú.

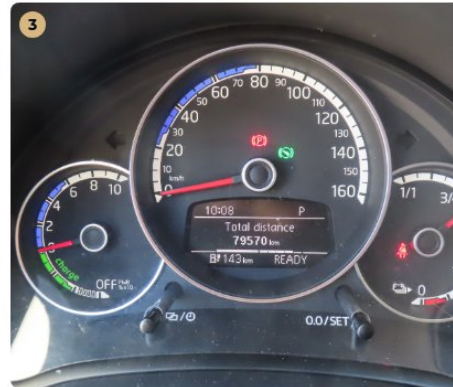
- 3 **Hibakód kiolvasása**  
Számítógépes kiolvasás során nem találtam hibát.

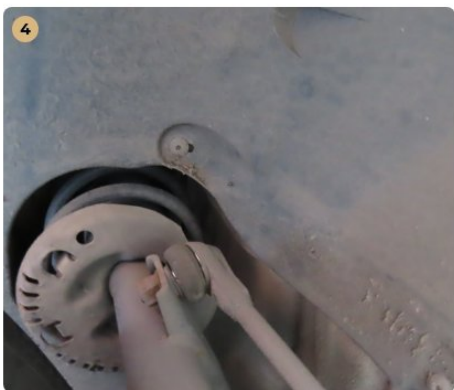
- 4 **Futómű**  
A lengéscsillapítón olajfolyás nem észlelhető.

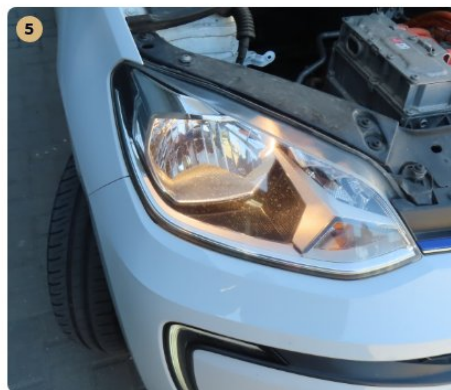
- 5 **Világítás**  
Az első fényszórók nincsenek bemattulva.

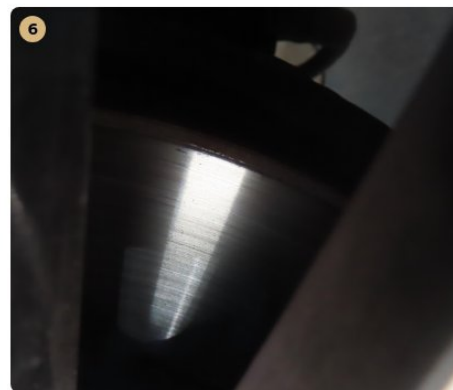
- 6 **Fékrendszer**  
A féktárcsa megfelelő állapotban van.

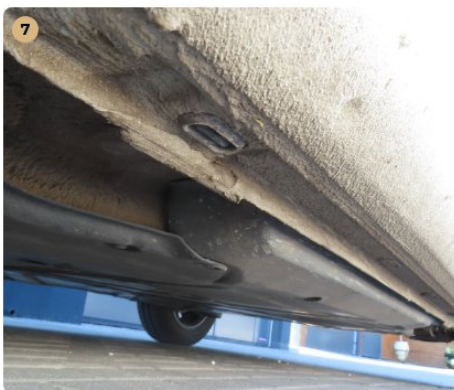
- 7 **Utascella és gyűrődő zónák**  
A küszöbökön javításra utaló nyomok nem észlelhetők.

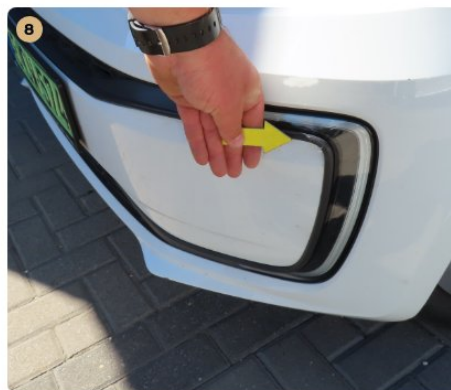
- 8 **Külső karosszéria elemek**  
Az autó használatából eredő apró kavicsfelverődések, hajsztál karcok láthatóak.

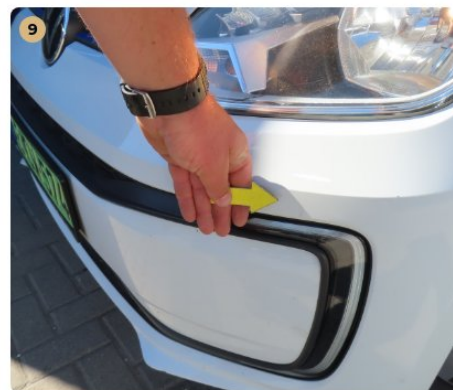
- 9 **Külső karosszéria elemek**  
Az autó használatából eredő apró kavicsfelverődések, hajsztál karcok láthatóak.

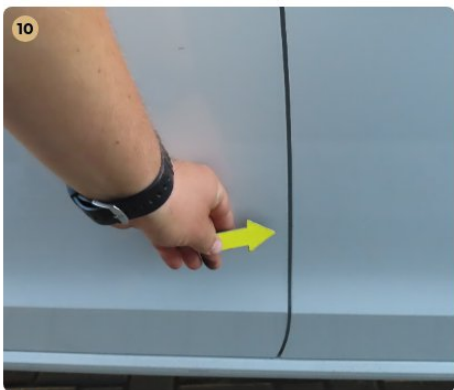
- 10 **Külső karosszéria elemek**  
Az autó használatából eredő apró kavicsfelverődések, hajsztál karcok láthatóak.
