## Kia Sportage Sportage 1.6 T-GDI Silver DCT 130 kW

<b>Évjárat</b> 2021. 05.	<b>Teljesítmény</b> 130 kW (177LE)	<b>Kilométeróra állás</b> 61 500 km	<b>Üzemanyag</b> Benzin	<b>Sebességváltó</b> Automata
-----------------------------	---------------------------------------	--	----------------------------	----------------------------------

<b>Alvázsám:</b>	<b>U5YPG816GML014906</b>	<b>Gyártási év:</b>	<b>2021. 05.</b>
<b>Első forgalomba helyezés:</b>	-	<b>Műszaki érvényesség:</b>	<b>2027. 05.</b>
<b>Szín:</b>	<b>Szürke</b>	<b>Gyári kulcsok:</b>	<b>2 db</b>

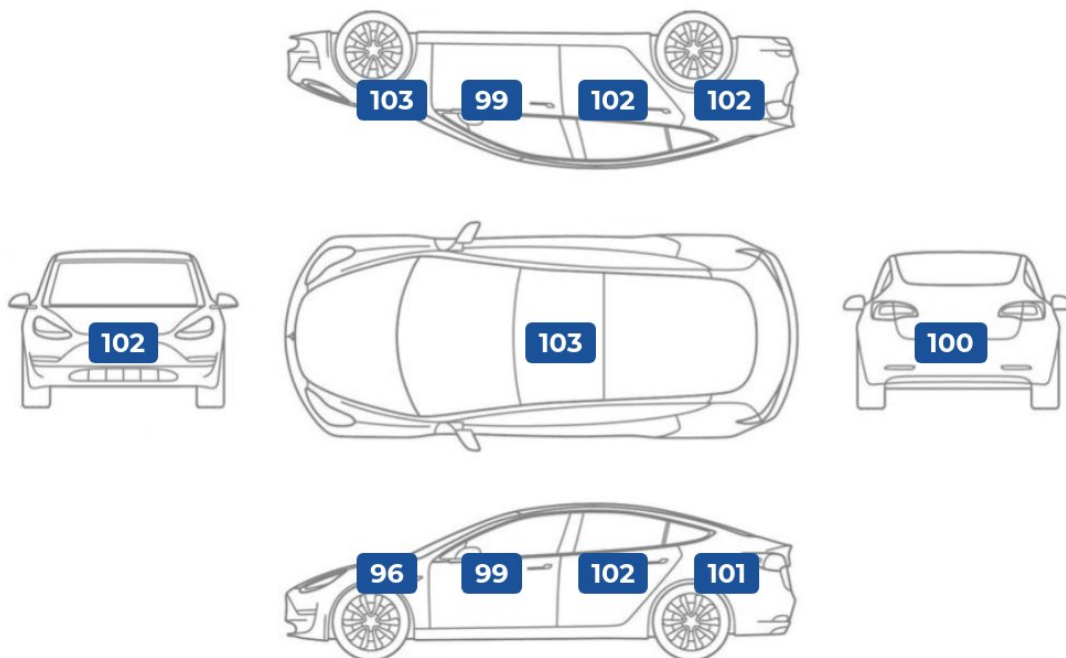
**Szakvélemény:** A gépjármű karosszériáján külső beavatkozás / újrafényezés nyomai nem láthatók. A műanyag karosszéria elemeken repedés, javítás nyomai nem láthatók. Nem található fóliázás az autón. Körbe gyári értékeket találtam. A mérési eredmények értelmezéséhez fontos tudni, hogy 150 mikronig a festékvastagság általában eredeti fényezésre utal, de bizonyos típusoknál a magasabb, de egységes értékek is ebbe a kategóriába tartoznak.

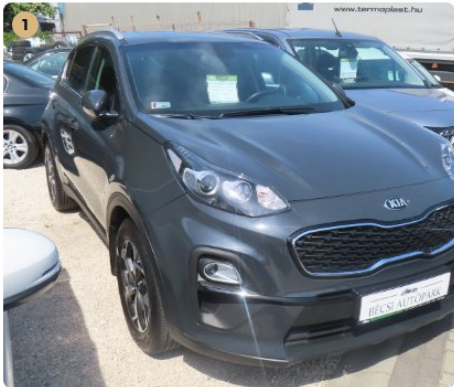
**1 Külső karosszéria elemek**  
A karosszéria elemek közötti hézagok megfelelőek.

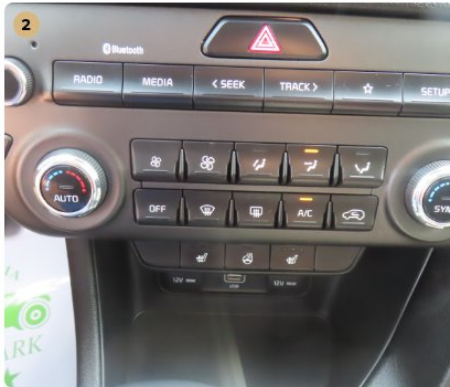
**2 Elektromos berendezések**  
Műszerfalfények megfelelően működnek.

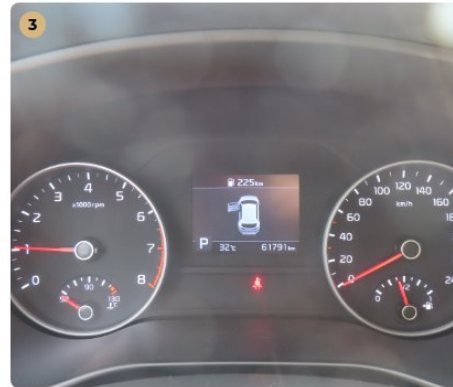
**3 Hibakód kiolvasása**  
Számítógépes kiolvasás során nem találtam hibát.

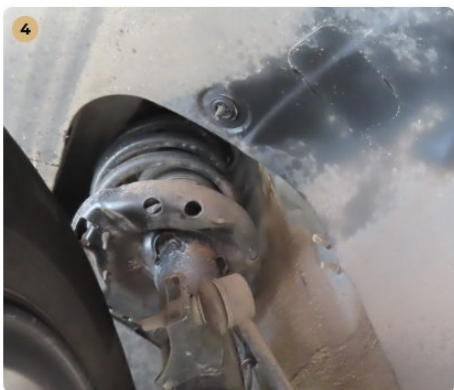
**4 Futómű**  
A lengéscsillapítón olajfolyás nem észlelhető.

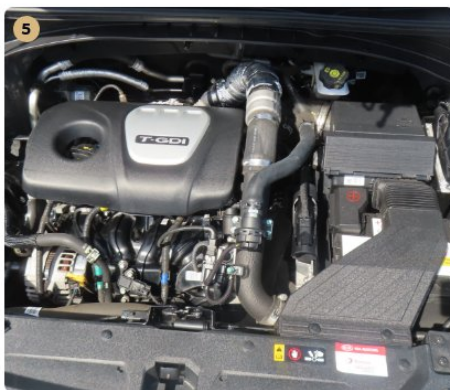
**5 Motor**  
Motortérben olajfolyás nem látható.

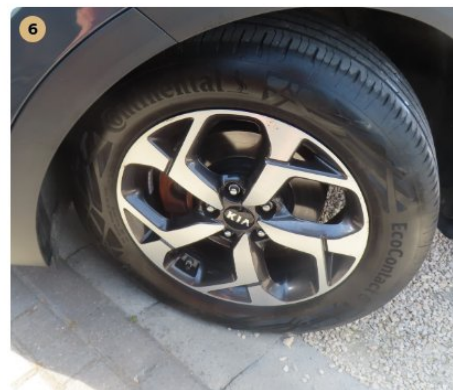
**6 Gumiabroncsok**  
A gumiabroncsok odalfala nem repedezett.

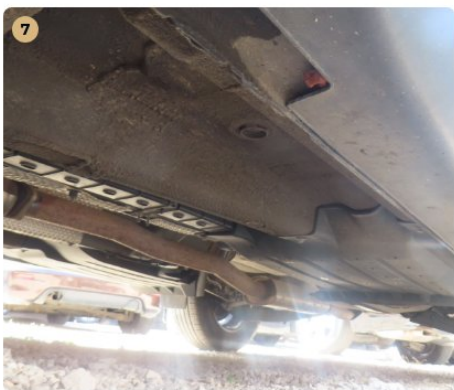
**7 Utascella és gyűrődő zónák**  
A küszöbökön javításra utaló nyomok nem észlelhetők.

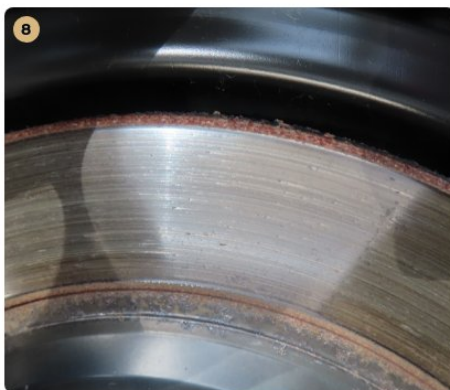
Lásd megjegyzések. A féktárcsán kezdődő vállasodás található. A fékpedál nyomásra megfelelő keménységű. A fékolaj szintje megfelelő. A próbaút során a fékerőt megfelelőnek éreztem.

**8 Fékrendszer**  
A féktárcsán kezdődő vállasodás található.

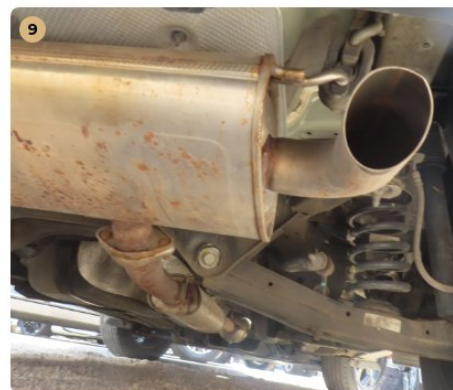
**9 Motor**  
A kipufogórendszer és a dobok állapota megfelelő.

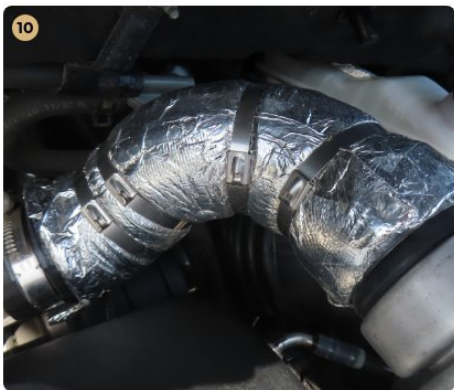
**10 Motor**  
Motortérben utólagos szerelés.

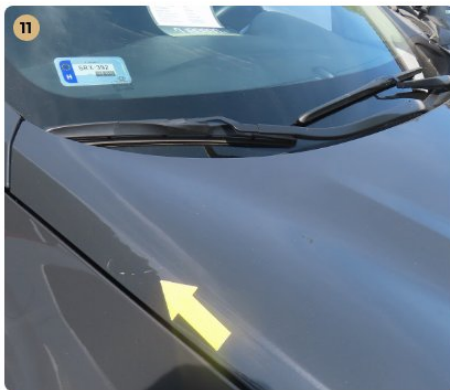
**11 Külső karosszéria elemek**  
Az autó használatából eredő apró kavicsfelverődések, hajszal karcok láthatóak.

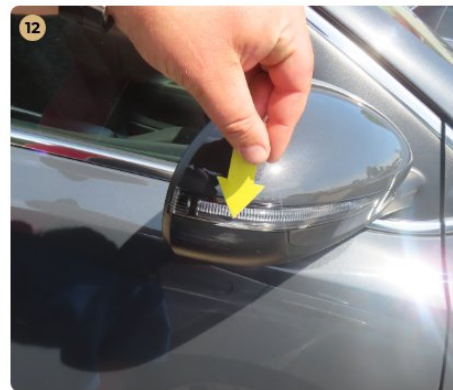
**12 Külső karosszéria elemek**  
Az autó használatából eredő apró kavicsfelverődések, hajszal karcok láthatóak.

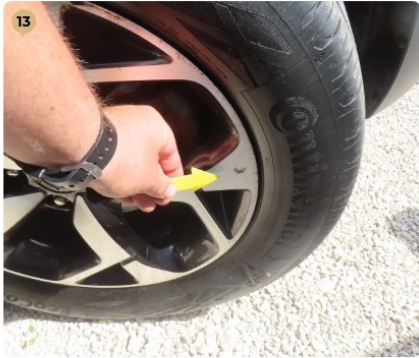
Lásd megjegyzések. Felniken minimális horzsolások vannak. Könnyűfém felni gyári.

**Felnik**  
Felnin minimális horzsolás van.
