Renault Trafic Egyéb 110 kW

Évjárat 2023. 04.	Teljesítmény 110 kW (150LE)	Kilométeróra állás 48 994 km	Üzemanyag Dízel	Sebességváltó Manuális / kézi
-----------------------------	---------------------------------------	--	---------------------------	---

Alvázsám:	VF1JL000370143612	Gyártási év:	2023. 04.
Első forgalomba helyezés:	-	Műszaki érvényesség:	2027. 04.
Szín:	Szürke	Gyári kulcsok:	2 db

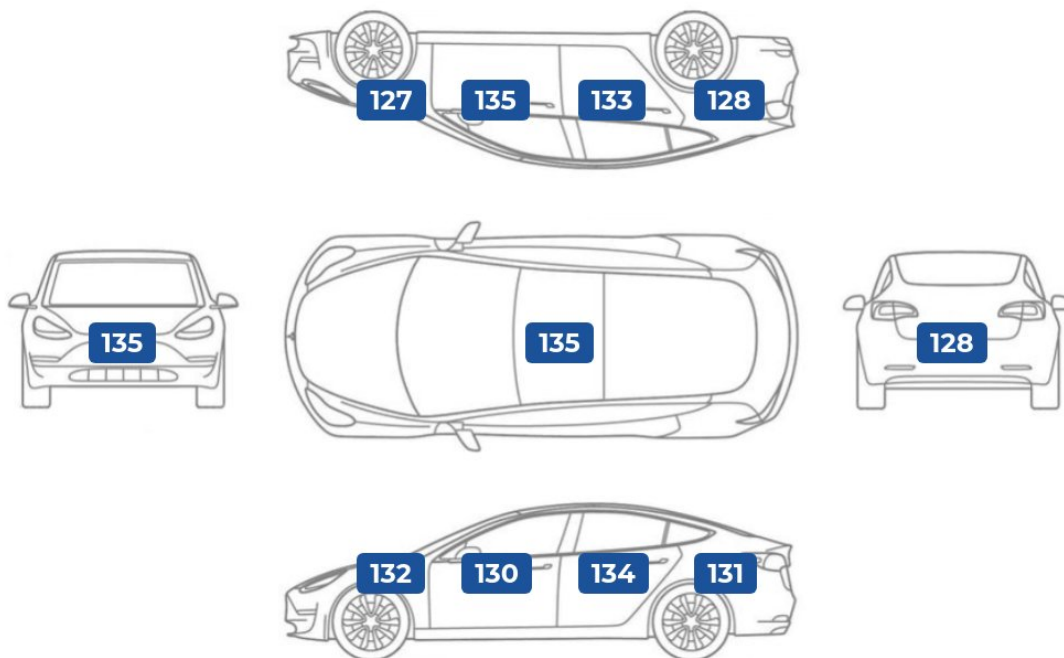
Karosszéria festékvastagság (mikrométerben)

Szakvélemény: A gépjármű karosszériáján külső beavatkozás / újrafényezés nyomai nem láthatók. A műanyag karosszéria elemeken repedés, javítás nyomai nem láthatók. Nem található fóliázás az autón. Körbe gyári értékeket találtam. A mérési eredmények értelmezéséhez fontos tudni, hogy 150 mikronig a festékvastagság általában eredeti fényezésre utal, de bizonyos típusoknál a magasabb, de egységes értékek is ebbe a kategóriába tartoznak.

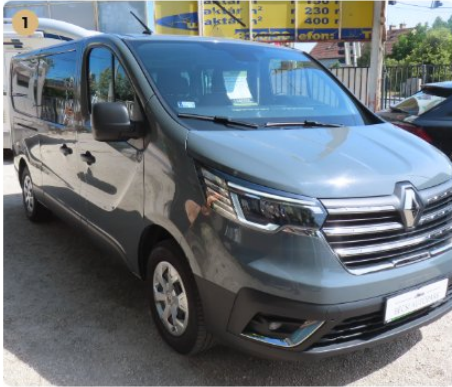
1 Külső karosszéria elemek
A karosszéria elemek közötti hézagok megfelelőek.

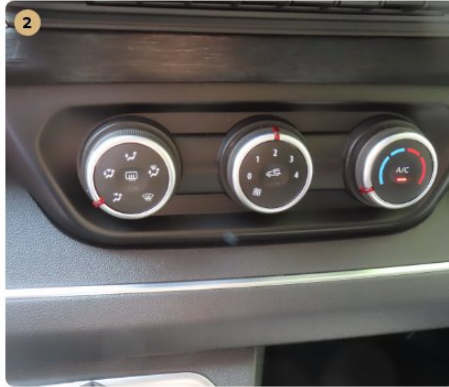
2 Elektromos berendezések
Műszerfalfények megfelelően működnek.

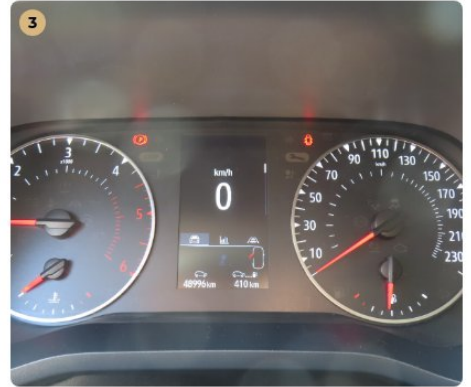
3 Hibakód kiolvasása
Számítógépes kiolvasás során nem találtam hibát.

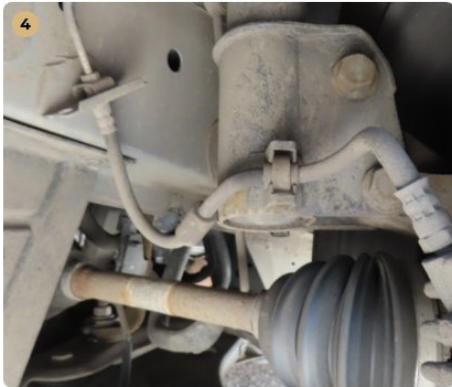
4 Futómű
A féltengelyen zsíros / olajos kicsapódás nem látható.

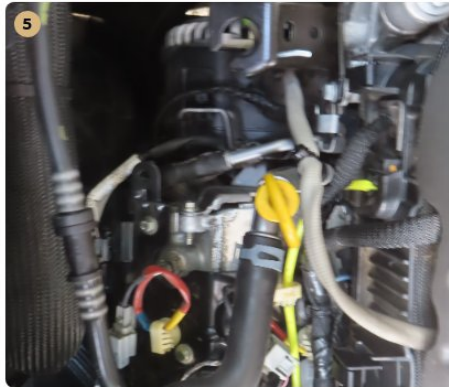
5 Motor
Motortérben olajfolyás nem látható.

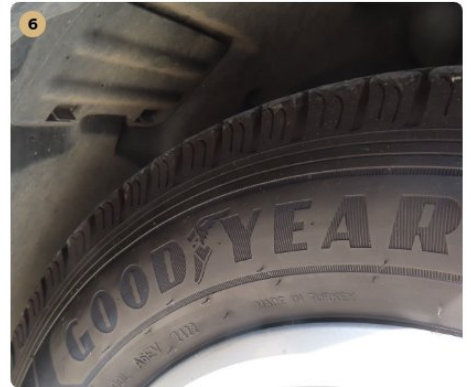
6 Gumiabroncsok
A gumi oldalfalán, szálszakadás jele (dudor) nem található.

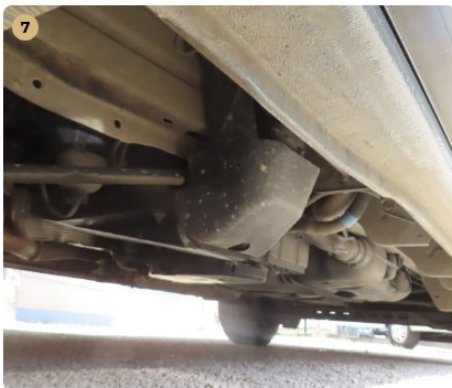
7 Utascella és gyűrődő zónák
A küszöbökön rozsdásodás / korrózió nem látható.

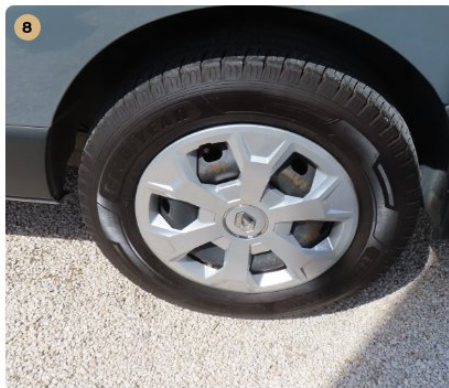
8 Felnik
Disztárcsa gyári.

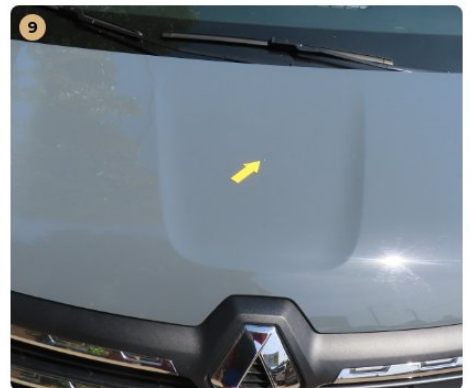
9 Külső karosszéria elemek
Az autó használatából eredő apró kavicsfelverődések, hajszál karcok láthatóak.

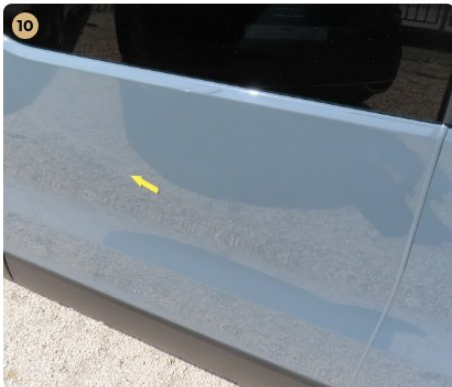
10 Külső karosszéria elemek
Az autó használatából eredő apró kavicsfelverődések, hajszál karcok láthatóak.

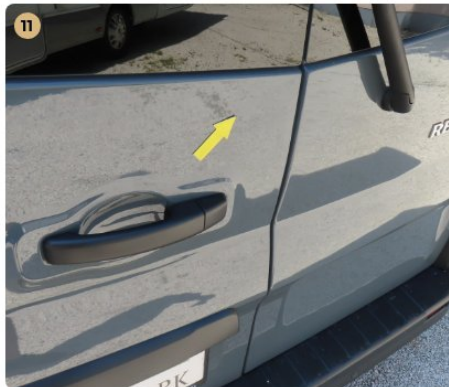
11 Külső karosszéria elemek
Az autó használatából eredő apró kavicsfelverődések, hajszál karcok láthatóak.

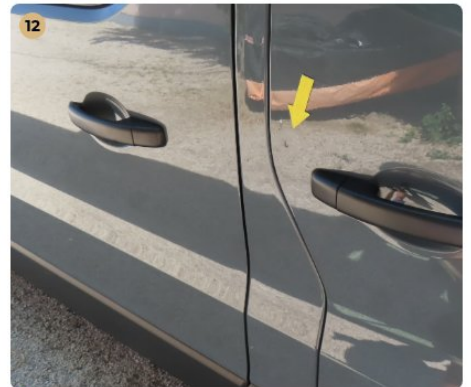
12 Külső karosszéria elemek
Az autó használatából eredő apró kavicsfelverődések, hajszál karcok láthatóak.
