Ssangyong (KGM) Korando Egyéb 120 kW

Évjárat 2023. 08.	Teljesítmény 120 kW (163LE)	Kilométeróra állás 92 000 km	Üzemanyag Benzin	Sebességváltó Tiptronic
-----------------------------	---------------------------------------	--	----------------------------	-----------------------------------

Alvázsám: **KPT60AIYSPP090850**

ÁLLAPOTFELMÉRÉS ÖSSZEFOGLALÁSA

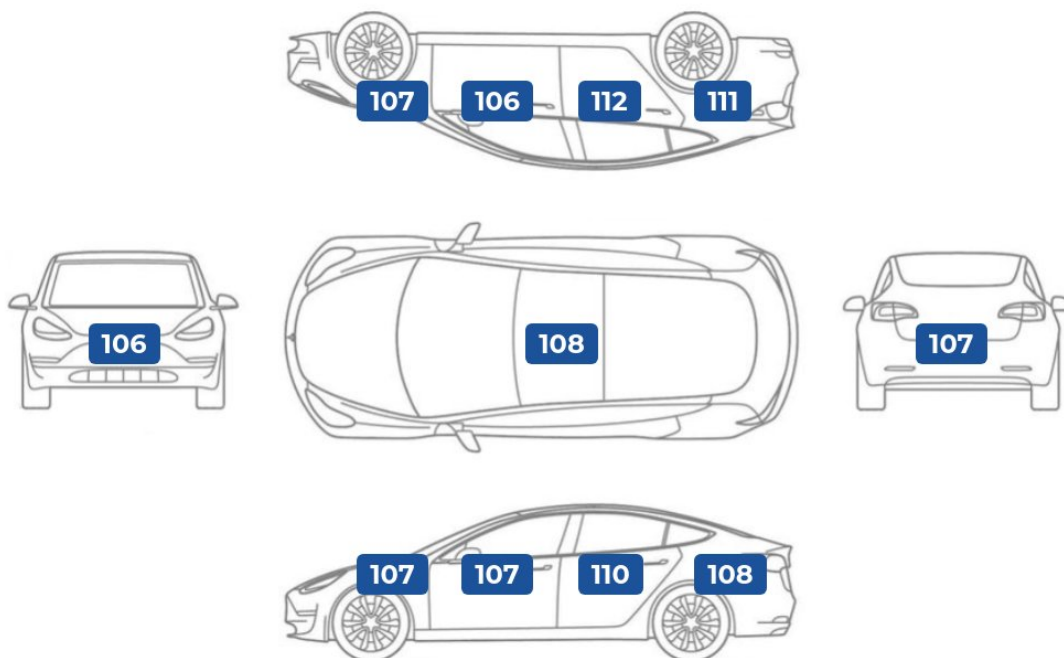
Karosszéria festékvastagság (mikrométerben)

Szakvélemény: A mért értékek alapján az autó fényezése meglátásom szerint eredeti. A műanyag karosszéria elemeken repedés, javítás nyomai nem láthatók. Nem található fóliázás az autón. A mérési eredmények értelmezéséhez fontos tudni, hogy 150 mikronig a festékvastagság általában eredeti fényezésre utal, de bizonyos típusoknál a magasabb, de egységes értékek is ebbe a kategóriába tartoznak.

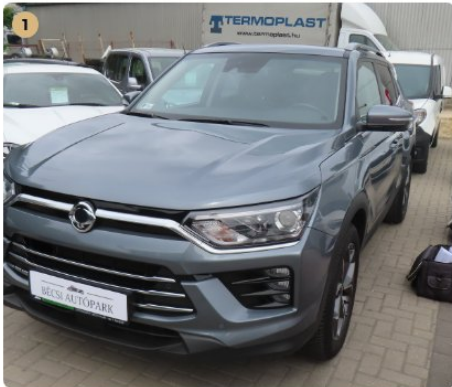
1 Külső karosszéria elemek
A karosszéria elemek közötti hézagok megfelelőek.

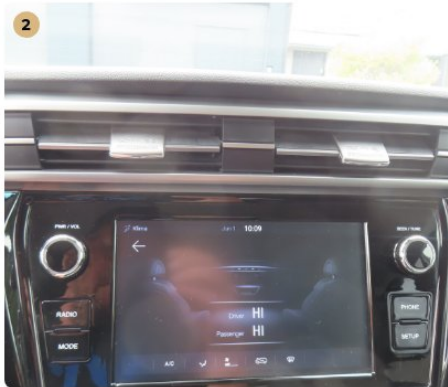
2 Elektromos berendezések
Műszerfalfények megfelelően működnek.

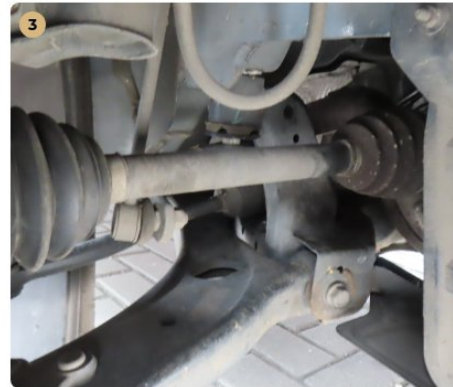
3 Futómű
A féltengelyen zsíros / olajos kicsapódás nem látható.

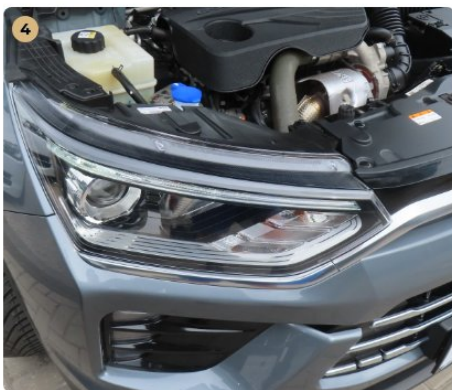
4 Világítás
Az első fényszórók nincsenek bemattulva.

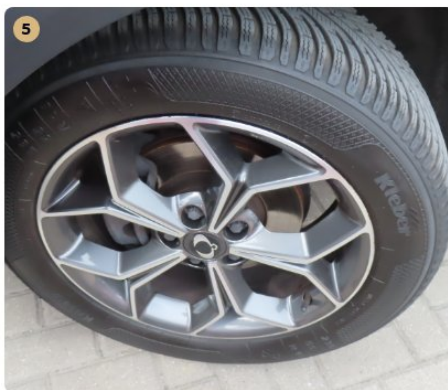
5 Felnik
Könnyűfém felnin patkázás nyomai nem láthatóak.

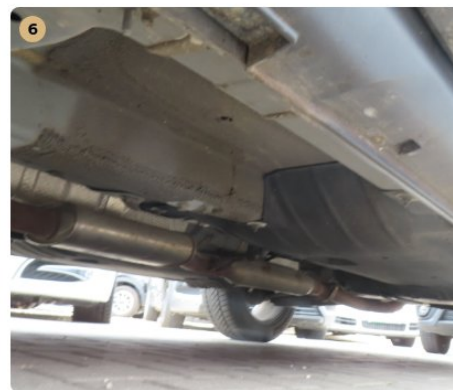
6 Utascella és gyűrődő zónák
A küszöbökön javításra utaló nyomok nem észlelhetők.

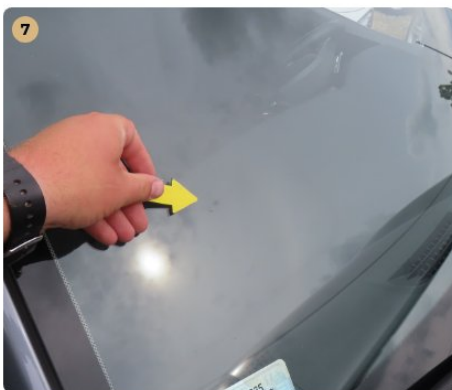
7 Szélvédők, üvegek
Az első szélvédőn látható sérülés van.

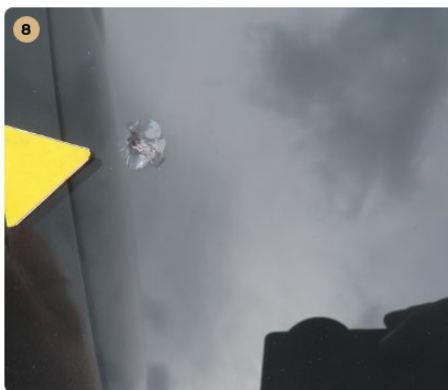
8 Szélvédők, üvegek
Az első szélvédőn látható sérülés van.

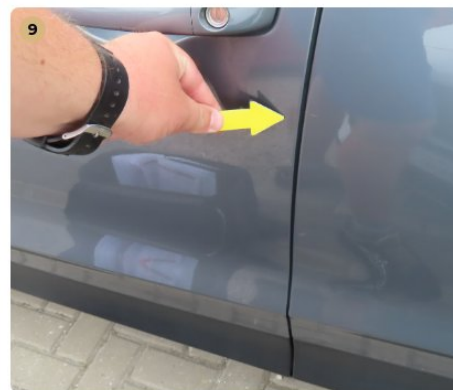
9 Külső karosszéria elemek
Az autó használatából eredő apró kavicsfelverődések, hajszál karcok láthatóak.

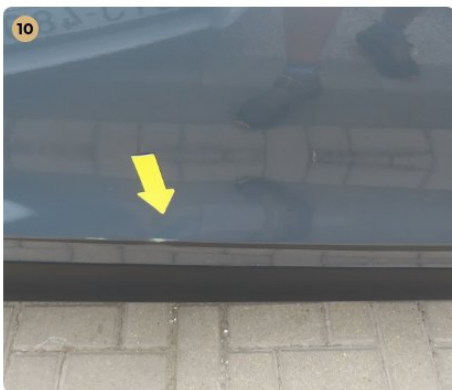
10 Külső karosszéria elemek
Jobb első ajtón horpadás látható.
