Volkswagen T-Roc T-Roc 1.0 TSI Style 85 kW

✓ MÉRÉSI EREDMÉNYEK

360 PONTOS ÁTVIZSGÁLÁS EREDMÉNYE

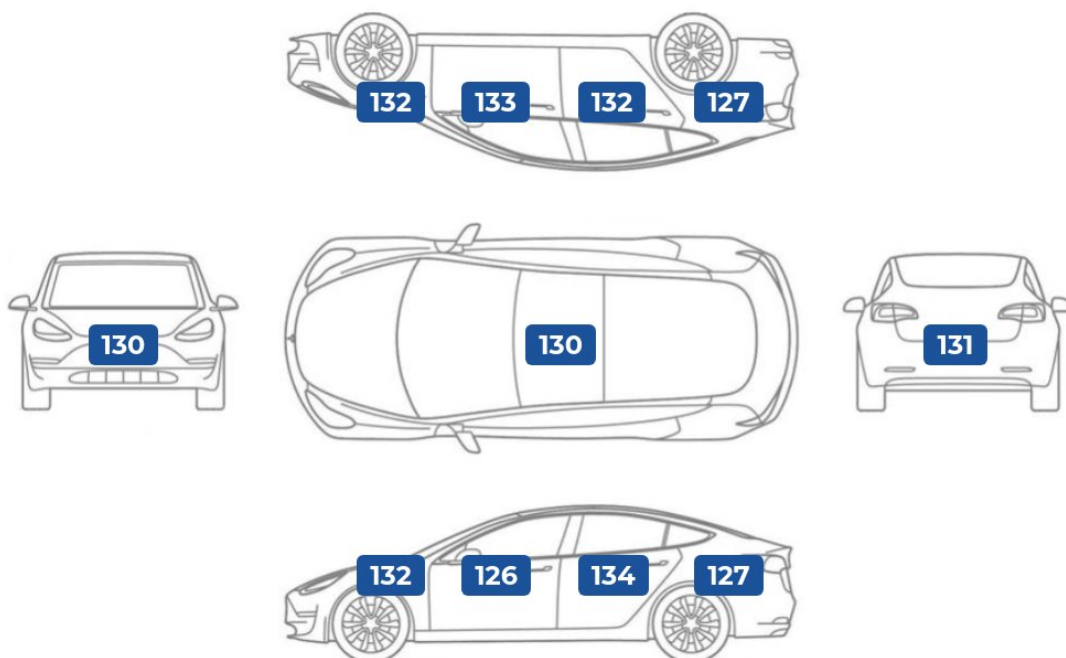
Karosszéria festékvastagság (mikrométerben)

Szakvélemény: A gépjármű karosszériáján külső beavatkozás / újrafényezés nyomai nem láthatók. A műanyag karosszéria elemeken repedés, javítás nyomai nem láthatók. Nem található fóliázás az autón. Körbe gyári értékeket találtam. A mérési eredmények értelmezéséhez fontos tudni, hogy 150 mikronig a festékvastagság általában eredeti fényezésre utal, de bizonyos típusoknál a magasabb, de egységes értékek is ebbe a kategóriába tartoznak.

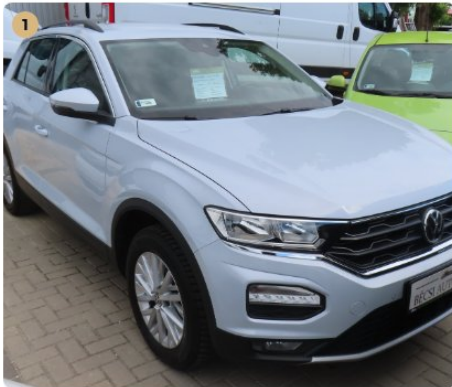
✓ **Külső karosszéria elemek**
A karosszéria elemek közötti hézagok megfelelőek.

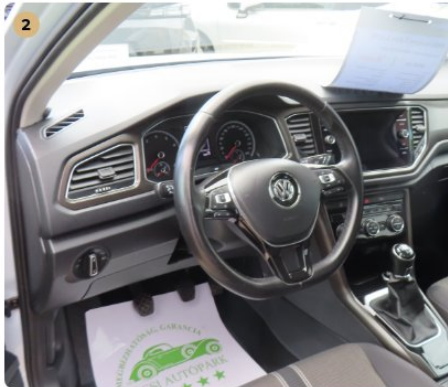
✓ **Kárpitozás és belső burkolatok**
Műszerfal normál állapotú.

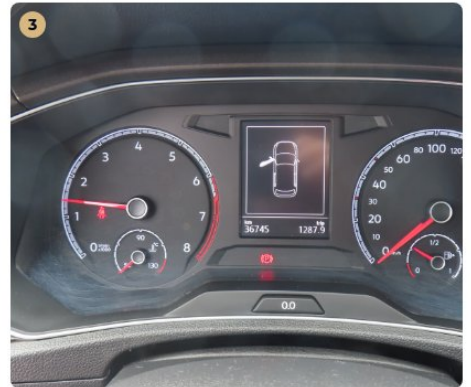
✓ **Hibakód kiolvasása**
Az autó beindítását követően kontrollámpa a műszerfalon nem világít.

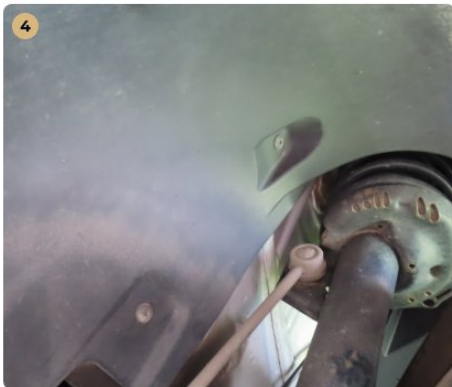
✓ **Futómű**
A lengéscsillapítón olajfolyás nem észlelhető.

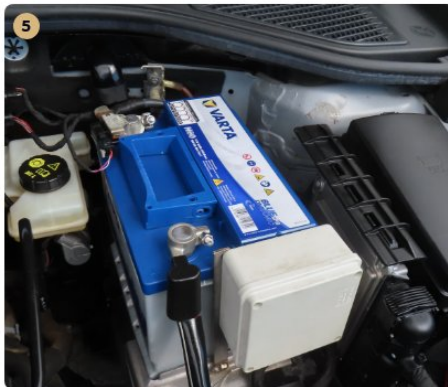
✓ **Elektromos berendezések**
Akkumulátor nem gyári, már cserélt.

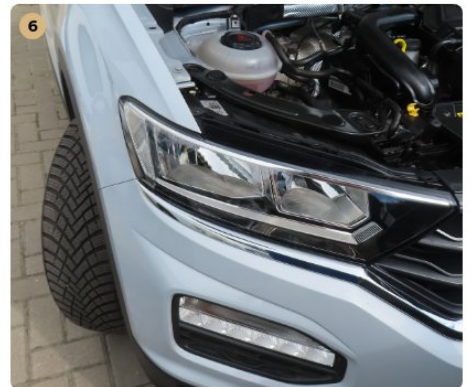
✓ **Világítás**
Az első fényszórók nincsenek bemattulva.

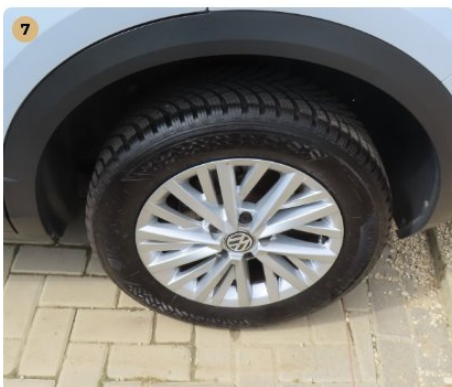
✓ **Gumiabroncsok**
A gumiabroncsok odalfala nem repedezett.

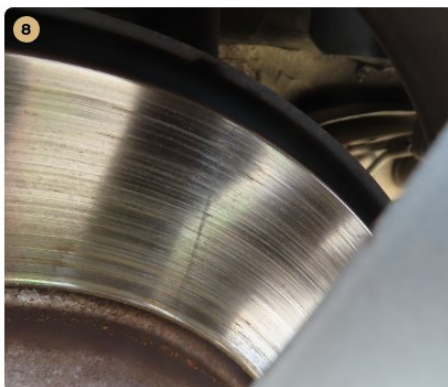
✓ **Fékkrendszer**
A féktárcsa megfelelő állapotban van.

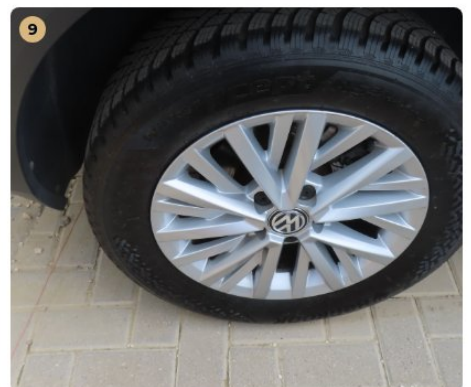
✓ **Felnik**
Könnyűfém felni gyári.

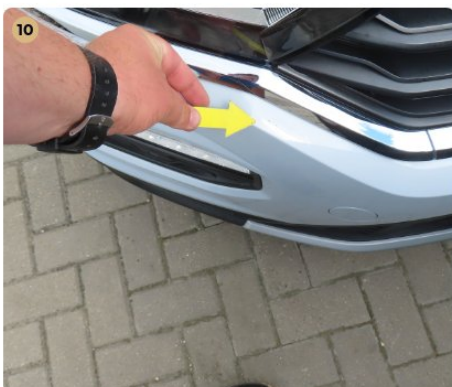
⚠ **Külső karosszéria elemek**
Az autó használatából eredő apró kavicsfelverődések, hajszál karcok láthatóak.

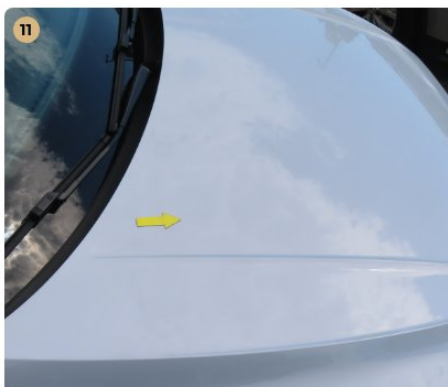
⚠ **Külső karosszéria elemek**
Motorháztetőn horpadás látható.
