Seat Arona 1.6 TDI Reference 70 kW

Alvázsám:

VSSZZKJZKR160325

MÉRÉSI EREDMÉNYEK

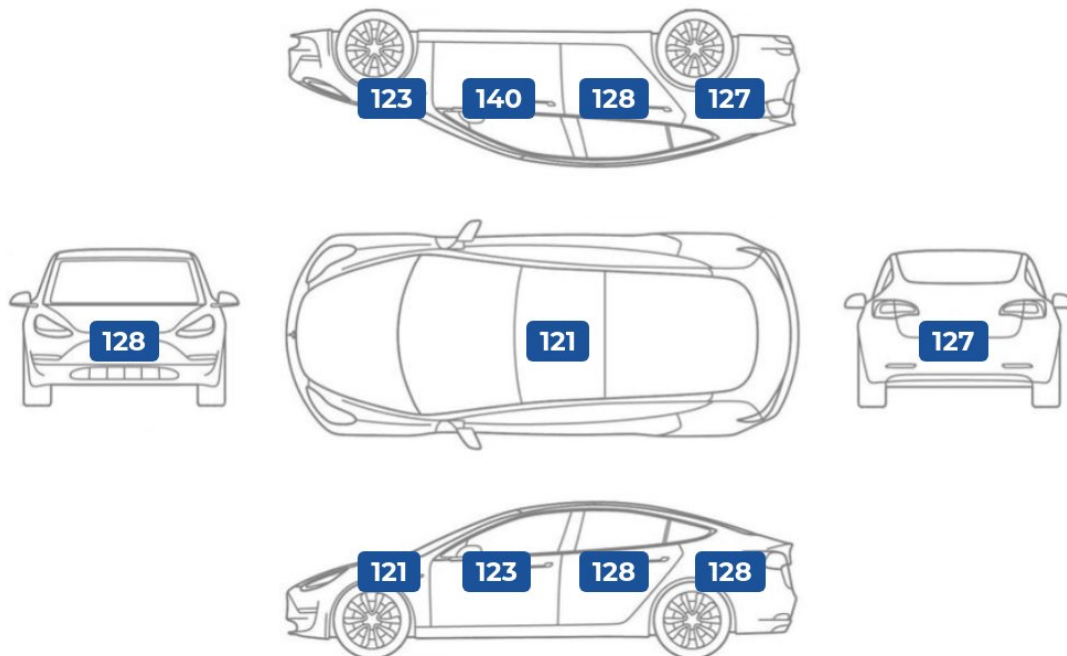
Karosszéria festékvastagság (mikrométerben)

Szakvélemény: Az autón újrafényezett elemek találhatóak. A festékvastagság a gyári értéktől minimálisan tér el, amiből arra következtetünk, hogy egy kisebb felületi sérülés javítása gittelés nélkül, szakszerűen lett elvégezve az autón. A fényezett elemek esetében szabad szemmel nem látható az eltérés, szakszerű javítás történt. A mérési eredmények értelmezéséhez fontos tudni, hogy 150 mikronig a festékvastagság általában eredeti fényezésre utal, de bizonyos típusoknál a magasabb, de egységes értékek is ebbe a kategóriába tartoznak.
