Toyota Proace Proace City Verso 1.2T Family Plus L1H1 81 kW

Alvázsám: **YARERHNP2GJ973607**

MÉRÉSI EREDMÉNYEK

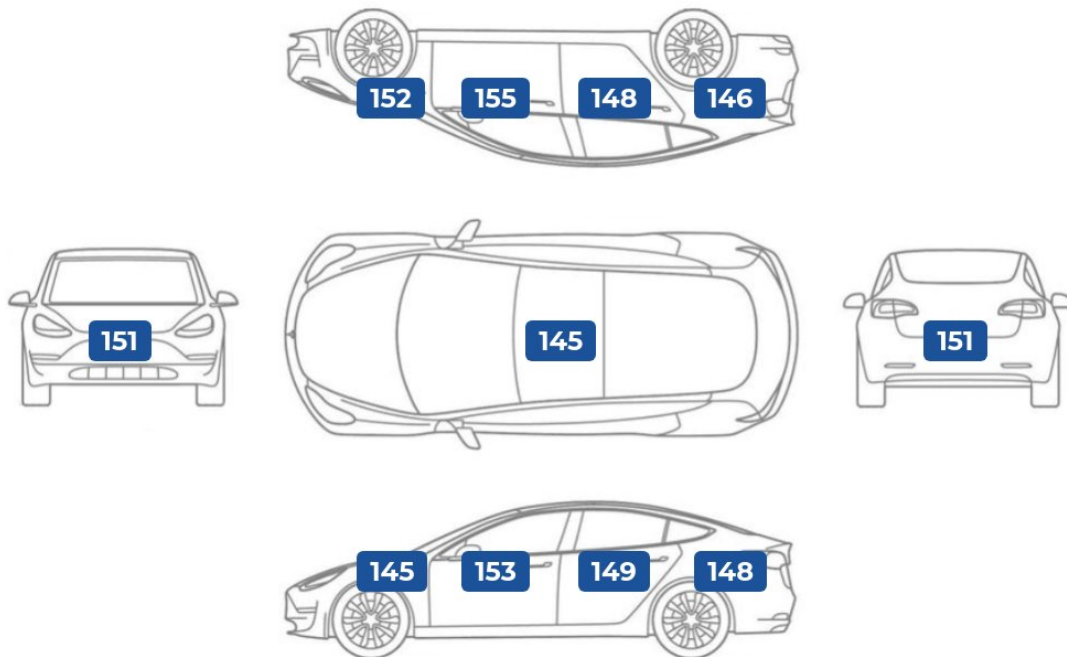
Karosszéria festékvastagság (mikrométerben)

Szakvélemény: A gépjármű karosszériáján külső beavatkozás / újrafényezés nyomai nem láthatók. A műanyag karosszéria elemeken repedés, javítás nyomai nem láthatók. Nem található fóliázás az autón. Körbe gyári értékeket találtam. A mérési eredmények értelmezéséhez fontos tudni, hogy 150 mikronig a festékvastagság általában eredeti fényezésre utal, de bizonyos típusoknál a magasabb, de egységes értékek is ebbe a kategóriába tartoznak.

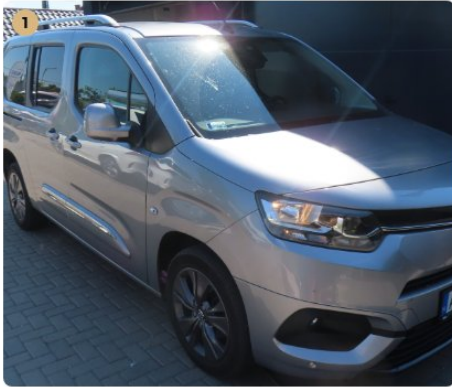
✓ Külső karosszéria elemek
A karosszéria elemek közötti hézagok megfelelőek.

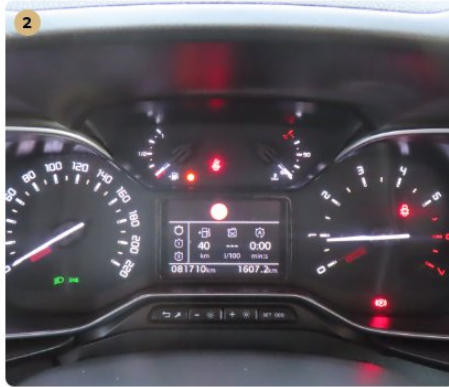
✓ Hibakód kiolvasása
Számítógépes kiolvasás során nem találtam hibát.

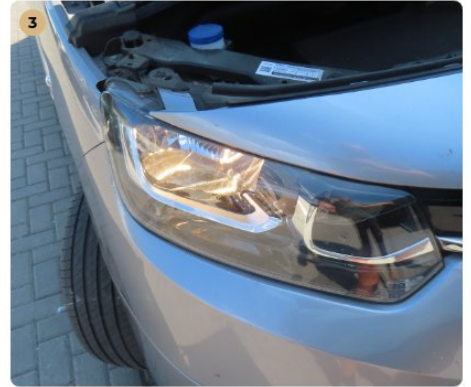
✓ Világítás
Az első fényszórók nincsenek bemattulva.

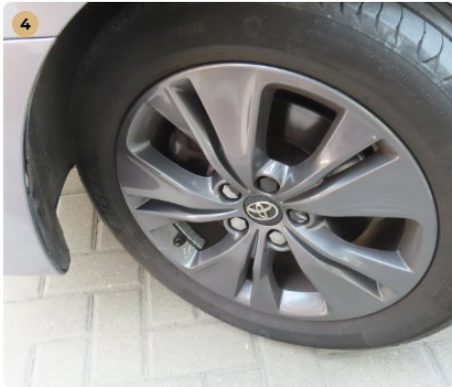
✓ Felnik
Könnnyűfém felni gyári.

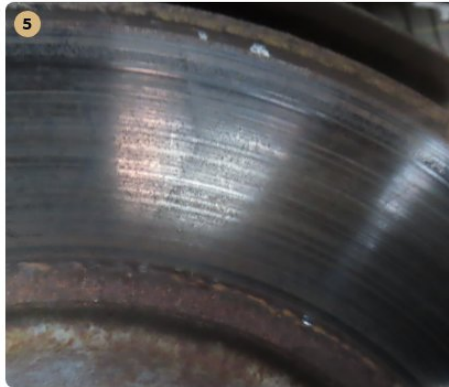
✓ Fékrendszer
A féktárcsa megfelelő állapotban van.

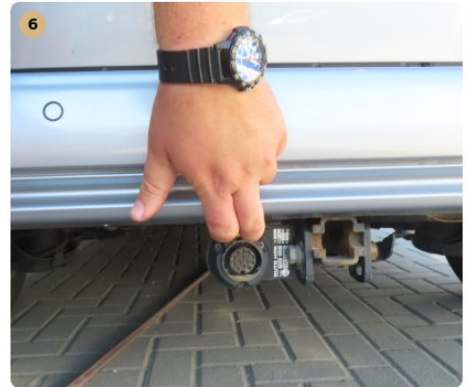
✓ Extra tartozékok és felszereltségek
Vonóhorog levehető. Vonóhorog elektromos csatlakozója nem szabványos, átalakító szükséges.

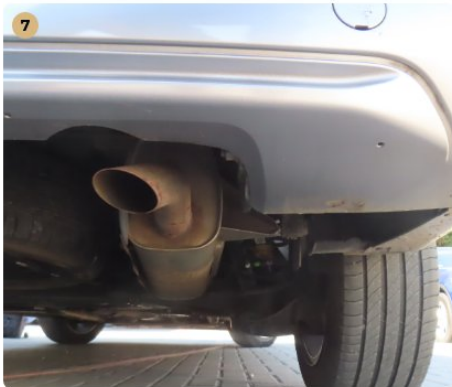
✓ Motor
A kipufogórendszer és a dobok állapota megfelelő.

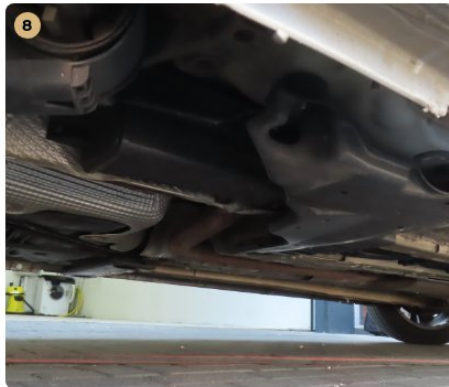
✓ Utascella és gyűrődő zónák
A küszöbökön javításra utaló nyomok nem észlelhetők.

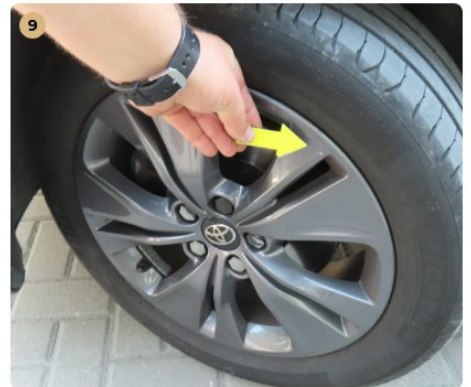
⚠ Felnik
Minimális sérülés a felnin.

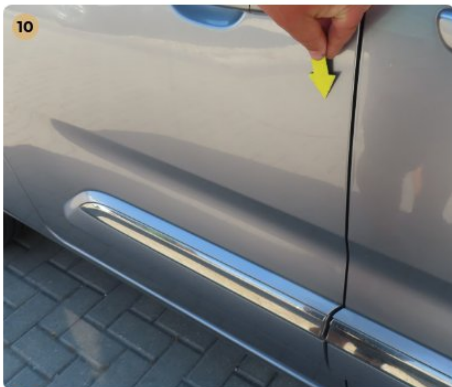
⚠ Külső karosszéria elemek
Az autó használatából eredő apró kavicsfelverődések, hajsza karcok láthatóak.

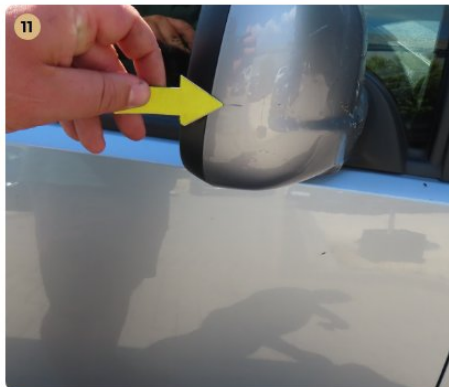
⚠ Külső karosszéria elemek
Az autó használatából eredő apró kavicsfelverődések, hajsza karcok láthatóak.
