Fiat Talento Talento 1.6 Ecojet L2H1 2.9t Start&Stop Combinato (9 személyes) 88 kW

Évjárat
2019. 07.

Kilométeróra állás
159 900 km

Alvázsám: **ZFAFJL003K5098740**

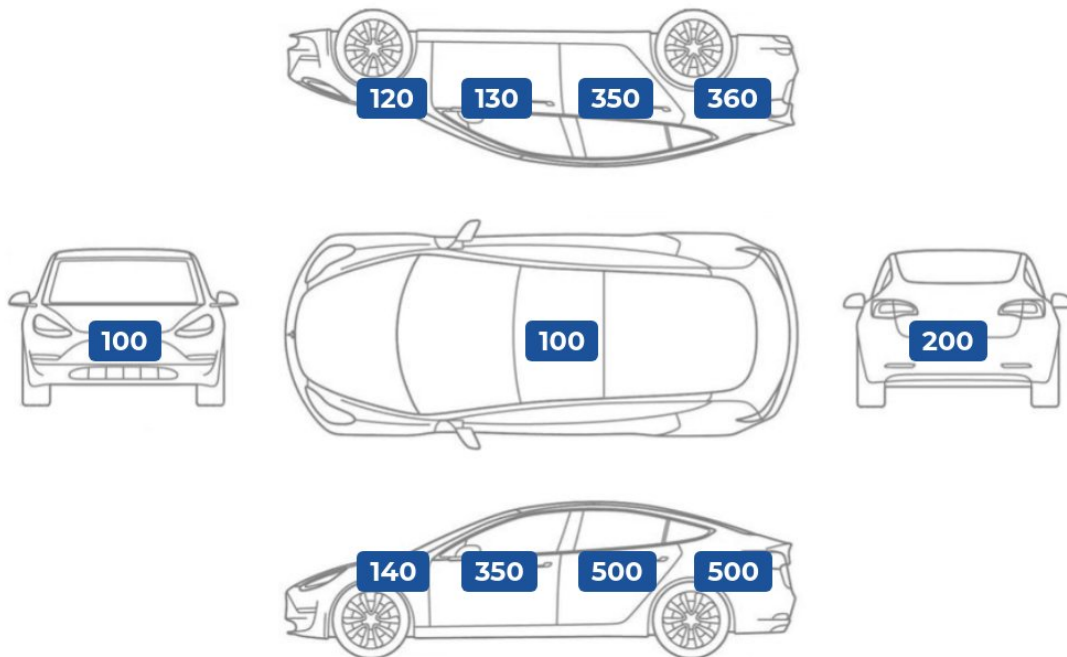
Karosszéria festékvastagság (mikrométerben)

Szakvélemény: Az autón újrafényezett elemek találhatóak. A festékvastagság alapján a sérült elemek javítását vélhetően gitteléssel végezték. A fényezett karosszéria elem felülete szép egyenletes, nem látható rajta festék megfolyás. A műanyag karosszéria elemeken repedés, javítás nyomai nem láthatók. Nem található fóliázás az autón. A mérési eredmények értelmezéséhez fontos tudni, hogy 150 mikronig a festékvastagság általában eredeti fényezésre utal, de bizonyos típusoknál a magasabb, de egységes értékek is ebbe a kategóriába tartoznak.

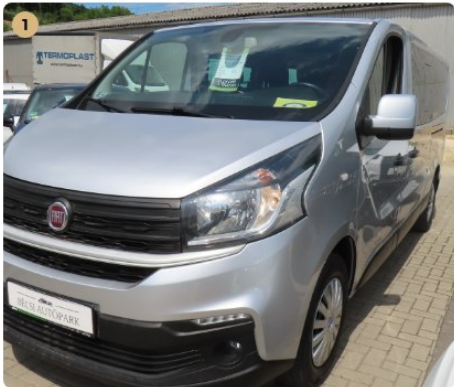
✓ **Külső karosszéria elemek**
A karosszéria elemek közötti hézagok megfelelőek.

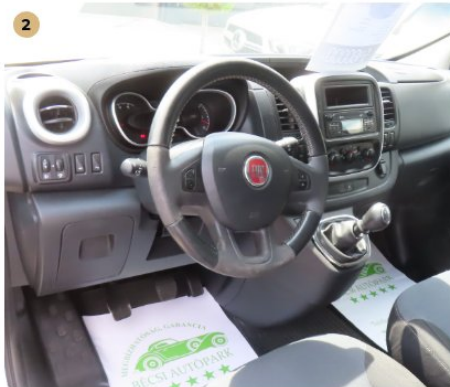
✓ **Kárpitozás és belső burkolatok**
Műszerfal normál állapotú.

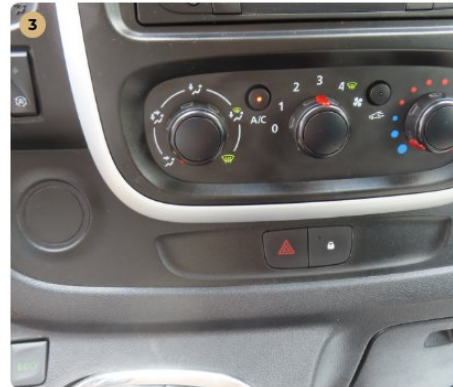
✓ **Elektromos berendezések**
Műszerfalények megfelelően működnek.

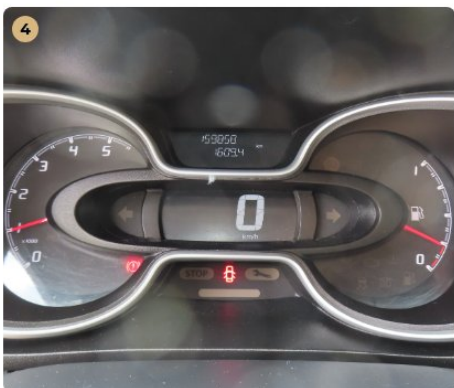
✓ **Hibakód kiolvasása**
Számítógépes kiolvasás során nem találtam hibát.

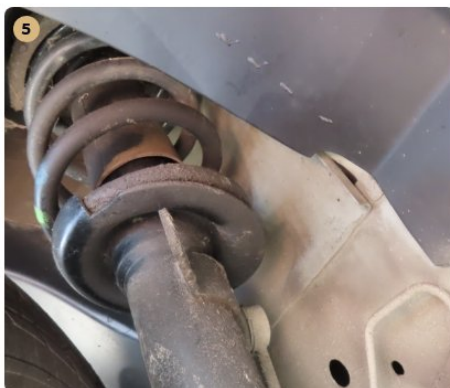
✓ **Futómű**
A lengéscillapítón olajfolyás nem észlelhető.

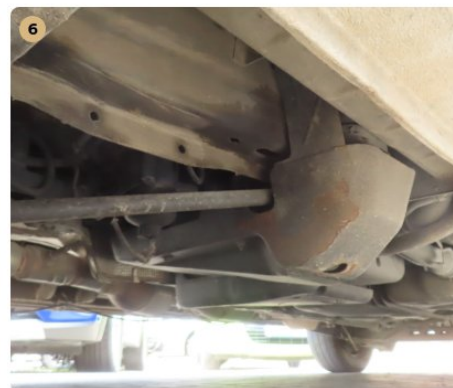
! **Utascella és gyűrődő zónák**
Alvázon minimális felületi korrózió van.

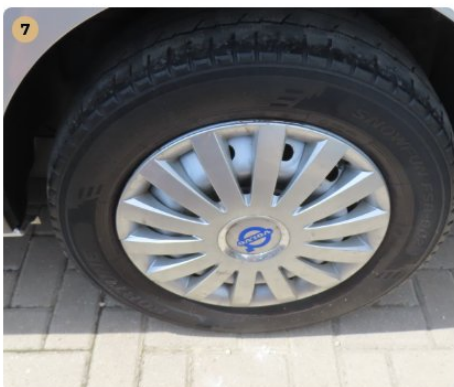
✓ **Gumiabroncsok**
A gumi oldalfalán, szálszakadás jele (dűdor) nem található.

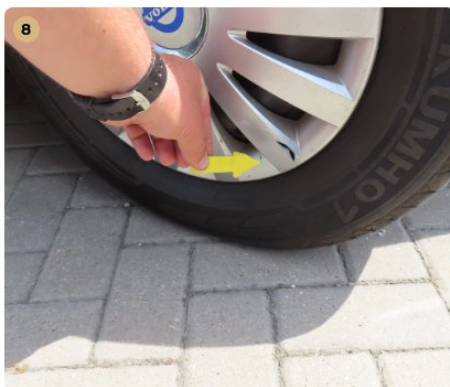
! **Felnik**
Disztárcsa karcos.

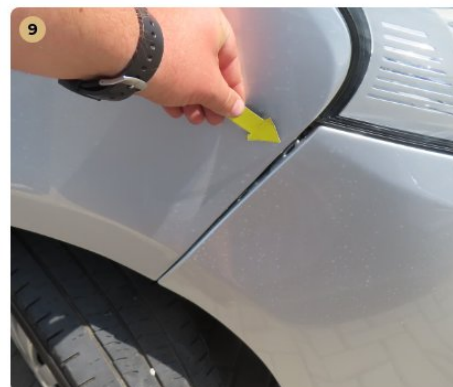
! **Külső karosszéria elemek**
Az autó használatából eredő apró kavicsfelverődések, hajszál karcok láthatóak. Első vészhárító picit eláll.

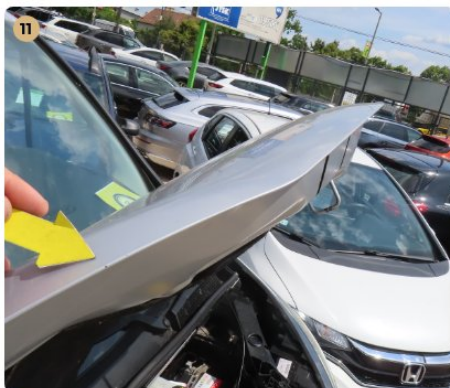
! **Külső karosszéria elemek**
Az autó használatából eredő apró kavicsfelverődések, hajszál karcok láthatóak.

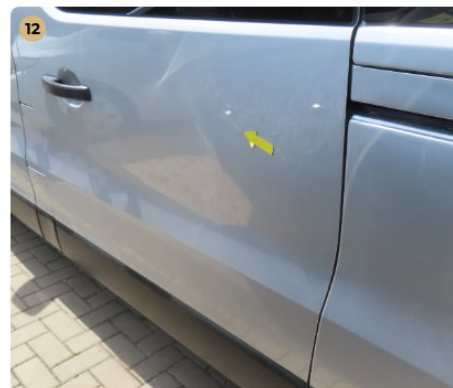
! **Külső karosszéria elemek**
Az autó használatából eredő apró kavicsfelverődések, hajszál karcok láthatóak.

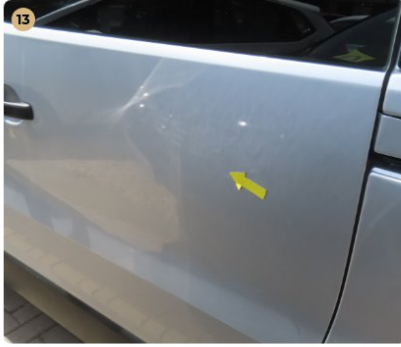
! Külső karosszéria elemek
Az autó használatából eredő apró kavicsfelverődések, hajsza karcok láthatóak.

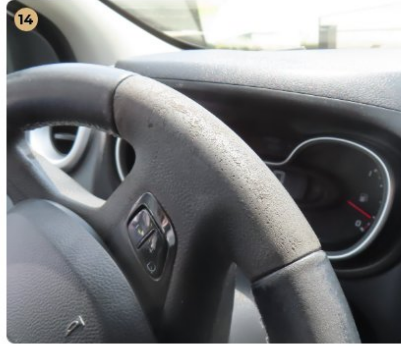
! Kárpitozás és belső burkolatok
A kormánykerék kopott.

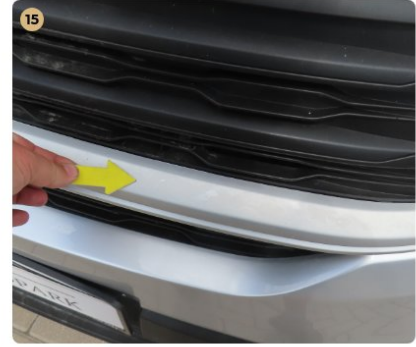
! Külső karosszéria elemek
Az autó használatából eredő apró kavicsfelverődések, hajsza karcok láthatóak.
