Renault Captur Captur 1.6 E-Tech Hybrid Intens 68 kW

MÉRÉSI EREDMÉNYEK

ÁLLAPOTFELMÉRÉS ÖSSZEFOGLALÁSA

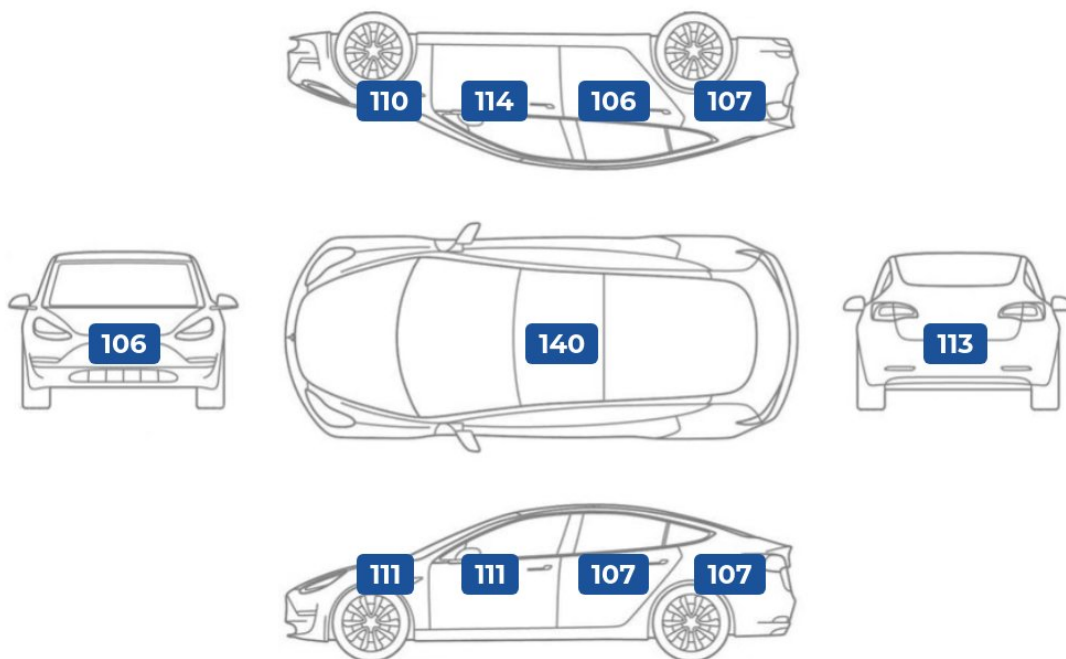
Karosszéria festékvastagság (mikrométerben)

Szakvélemény: A mért értékek alapján az autó fényezése meglátásom szerint eredeti. A műanyag karosszéria elemeken repedés, javítás nyomai nem láthatók. Nem található fóliázás az autón. A mérési eredmények értelmezéséhez fontos tudni, hogy 150 mikronig a festékvastagság általában eredeti fényezésre utal, de bizonyos típusoknál a magasabb, de egységes értékek is ebbe a kategóriába tartoznak.

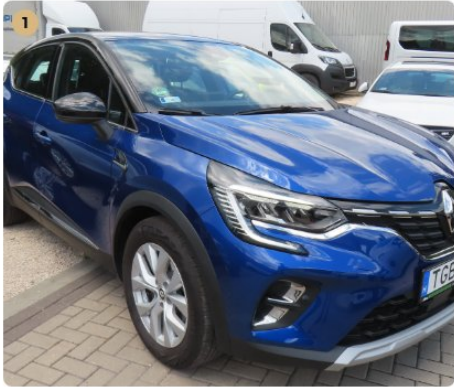
✓ **Külső karosszéria elemek**
A karosszéria elemek közötti hézagok megfelelőek.

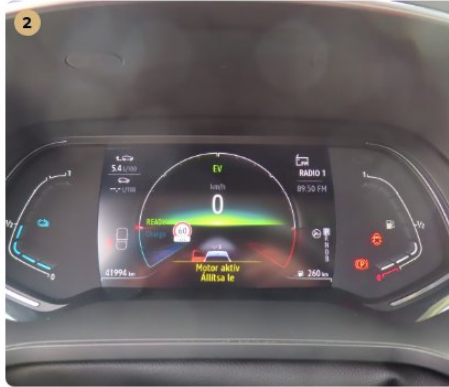
✓ **Hibakód kiolvasása**
Számítógépes kiolvasás során nem találtam hibát.

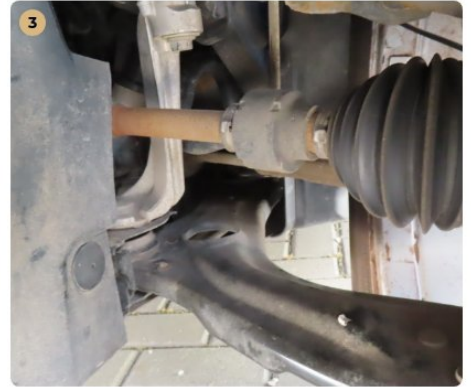
✓ **Futómű**
A féltengelyen zsíros / olajos kicsapódás nem látható.

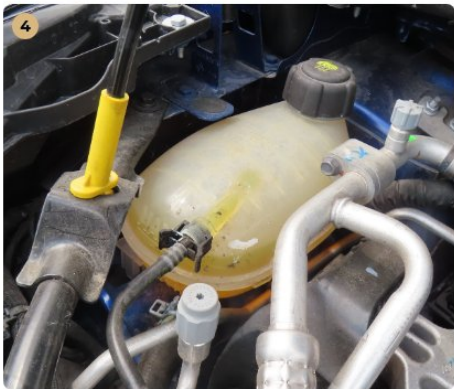
✓ **Motor**
A hűtőfolyadék szintje megfelelő.

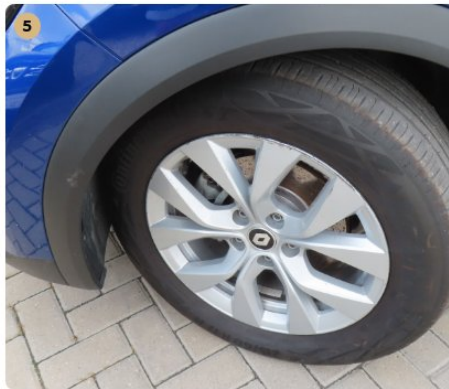
✓ **Gumiabroncsok**
A gumi oldalfalán, szálszakadás jele (dudor) nem található.

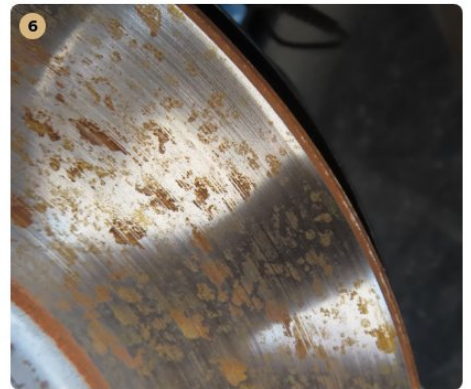
✓ **Fékkrendszer**
A féktárcsa megfelelő állapotban van.

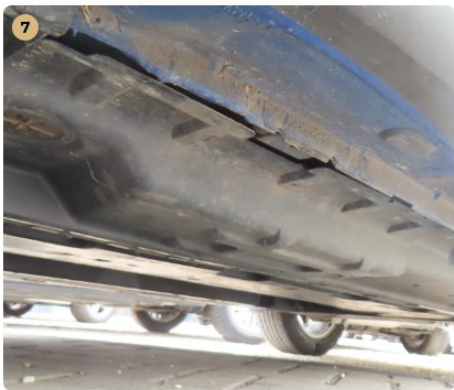
✓ **Utascella és gyűrődő zónák**
A küszöbökön javításra utaló nyomok nem észlelhetők.

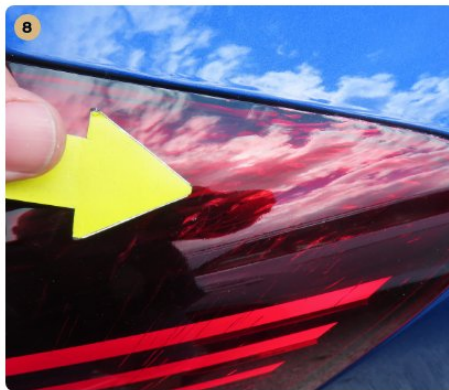
! **Világítás**
Jobb hátsó lámpa búra repedezett.

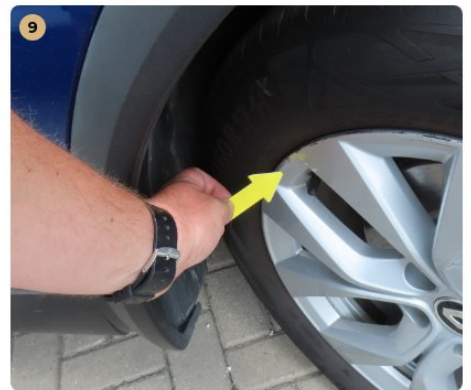
! **Felnik**
Könnyűfém felnin patkázás nyomai láthatóak.

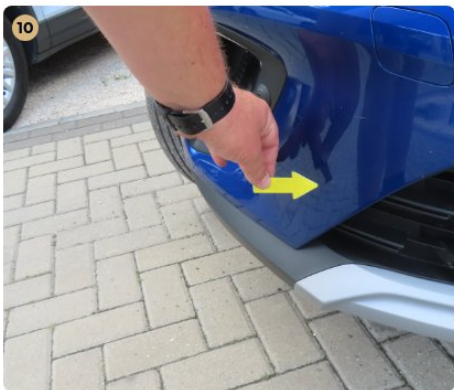
! **Külső karosszéria elemek**
Az autó használatából eredő apró kavicsfelverődések, hajsza karcok láthatóak.

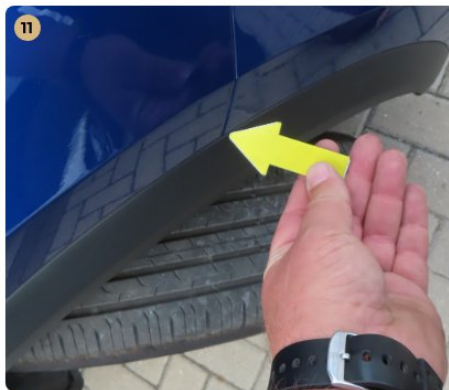
! **Külső karosszéria elemek**
Az autó használatából eredő apró kavicsfelverődések, hajsza karcok láthatóak.

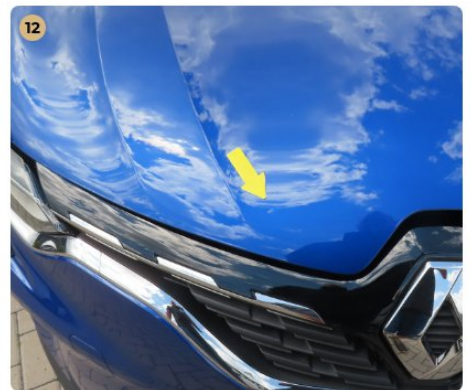
! **Külső karosszéria elemek**
Motorháztetőn több kavics sérülés látható.
