Opel Insignia Insignia Sports Tourer 1.5 Innovation Start Stop (Automata) 121 kW

Évjárat
2020. 04.

Kilométera állás
132 300 km

360 PONTOS ÁTVIZSGÁLÁS EREDMÉNYE

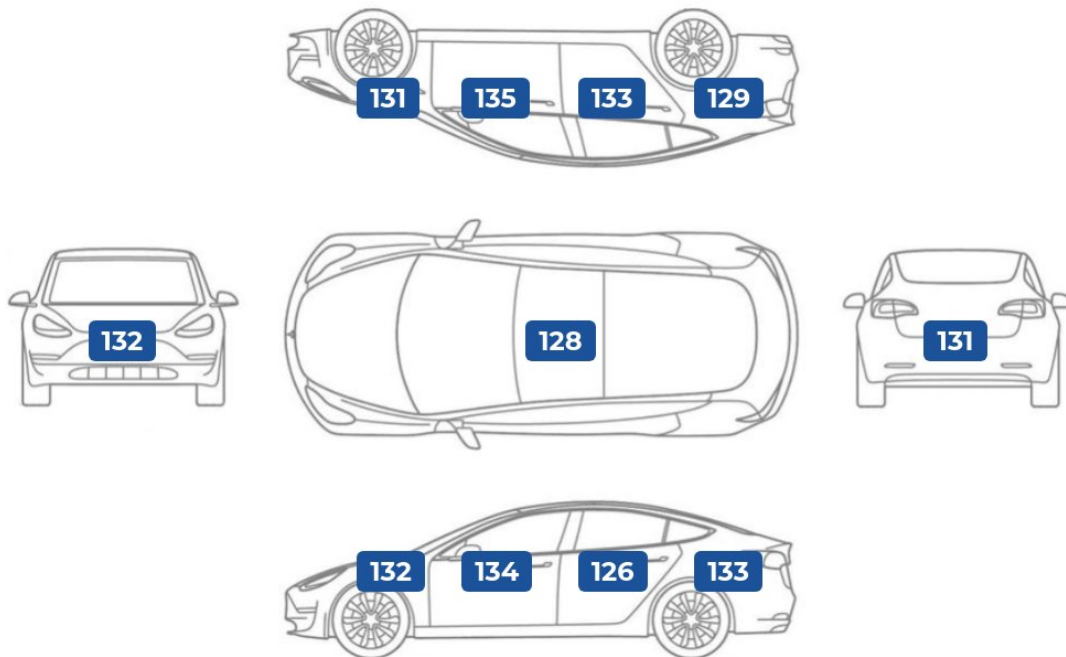
Karosszéria festékvastagság (mikrométerben)

Szakvélemény: A mért értékek alapján az autó fényezése meglátásom szerint eredeti. A műanyag karosszéria elemeken repedés, javítás nyomai nem láthatók. Nem található fóliázás az autón. Körbe gyári értékeket találtam. A mérési eredmények értelmezéséhez fontos tudni, hogy 150 mikronig a festékvastagság általában eredeti fényezésre utal, de bizonyos típusoknál a magasabb, de egységes értékek is ebbe a kategóriába tartoznak.

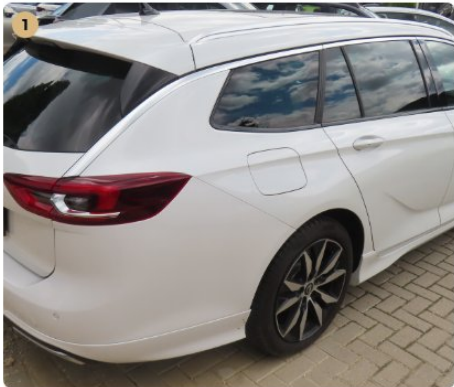
- 1 **Külső karosszéria elemek**
A karosszéria elemek közötti hézagok megfelelőek.

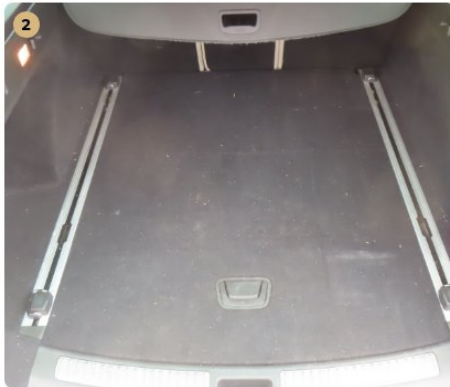
- 2 **Kárpitozás és belső burkolatok**
Csomagtartó normál állapotú.

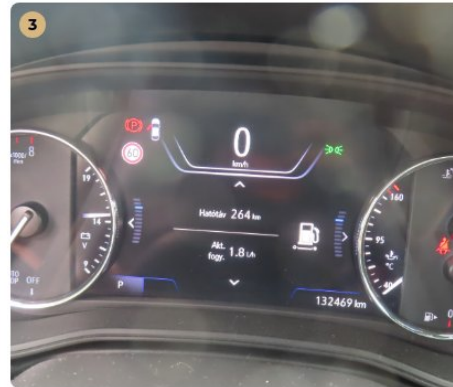
- 3 **Hibakód kiolvasása**
Számítógépes kiolvasás során nem találtam hibát.

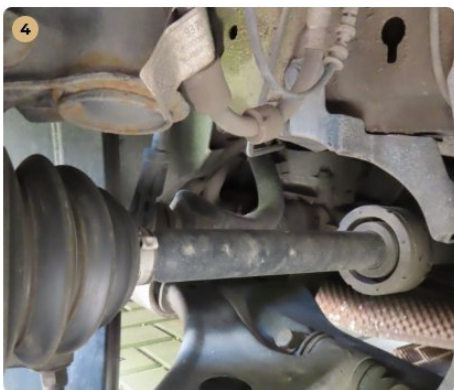
- 4 **Futómű**
A féltengelyen zsíros / olajos kicsapódás nem látható.

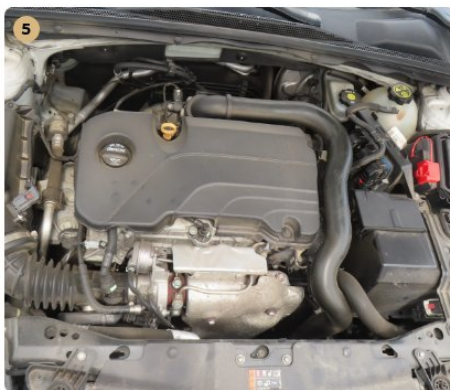
- 5 **Motor**
Motortérben olajfolyás nem látható.

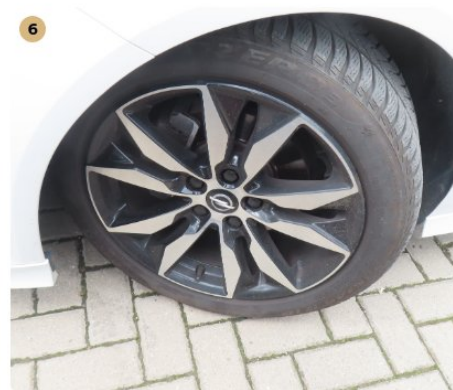
- 6 **Felnik**
Könnyűfém felni gyári.

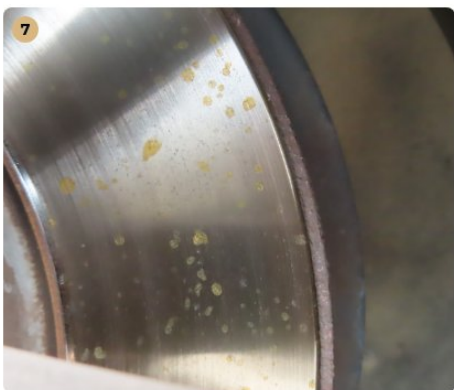
- 7 **Féktrendszer**
A féktárcsán kezdődő vállasodás található.

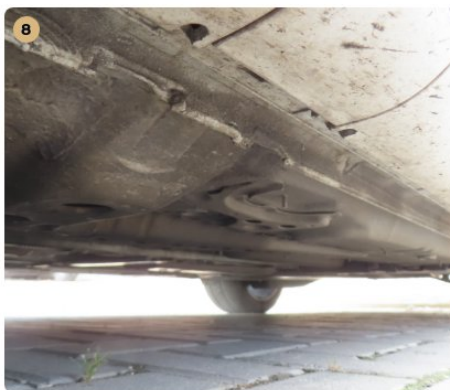
- 8 **Utascella és gyűrődő zónák**
A küszöbökön javításra utaló nyomok nem észlelhetők.

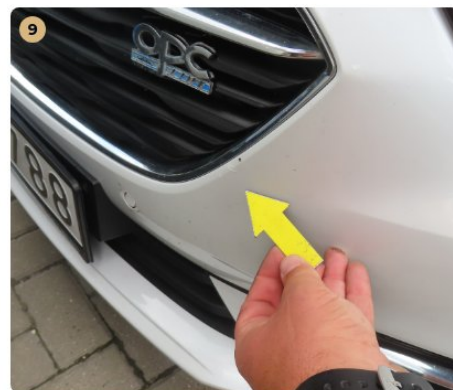
- 9 **Külső karosszéria elemek**
Az autó használatából eredő apró kavicsfelverődések, hajszáll karcok láthatóak.
