## Volkswagen Arteon Arteon Shooting Brake 2.0 TDI SCR R-Line DSG 147 kW

Alvázsám: **WVWZZZ3HZME504857**

# 360 PONTOS ÁTVIZSGÁLÁS EREDMÉNYE

# MEGJEGYZÉSEK

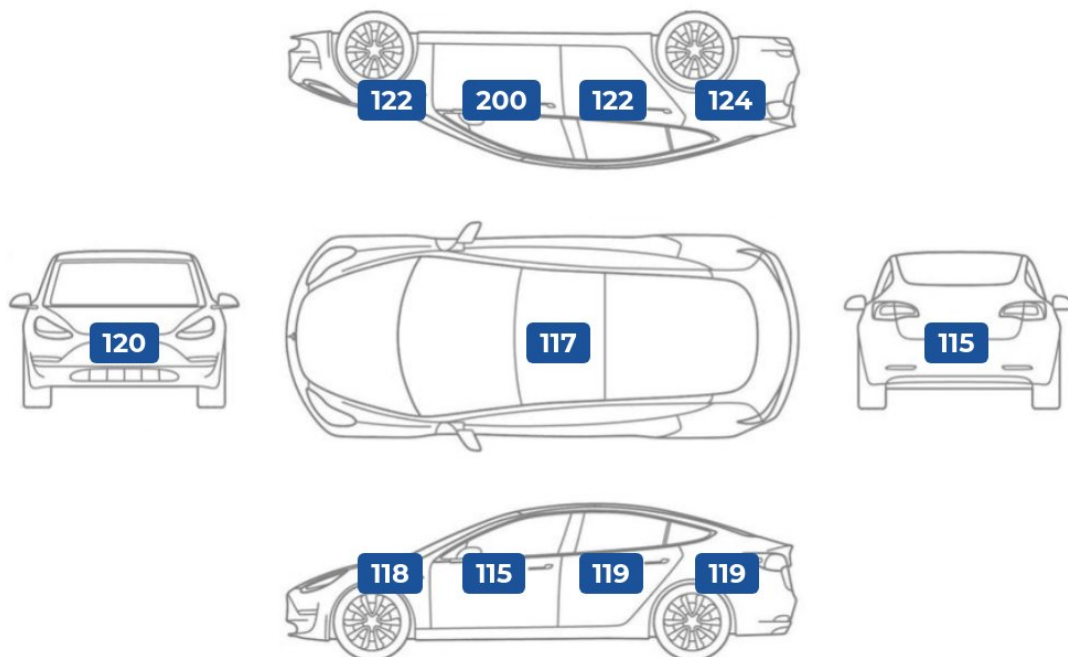
### Karosszéria festékvastagság (mikrométerben)

**Szakvélemény:** Az autó karosszériaelemeinek festékvastagság-értékei néhány kivételtől eltekintve a gyári kategóriába esnek. A festékvastagság minimális eltérése a gyári értéktől arra utal, hogy a fényezési hibákat gittelés nélkül javították, azaz elemsérülés vélhetően nem történt, és csak karcot, vagy apró fénysérülést javítottak az autón. A fényezett elemek esetében szabad szemmel nem látható az eltérés, szakszerű javítás történt. A műanyag karosszéria elemeken repedés, javítás nyomai nem láthatók. Nem található fóliázás az autón. Találtam rajta fényezett elemet. A mérési eredmények értelmezéséhez fontos tudni, hogy 150 mikronig a festékvastagság általában eredeti fényezésre utal, de bizonyos típusoknál a magasabb, de egységes értékek is ebbe a kategóriába tartoznak.

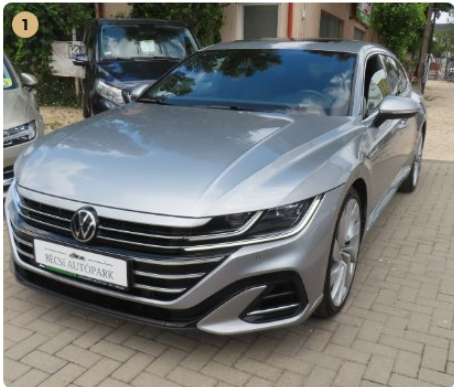
**1 Külső karosszéria elemek**  
A karosszéria elemek közötti hézagok megfelelőek.

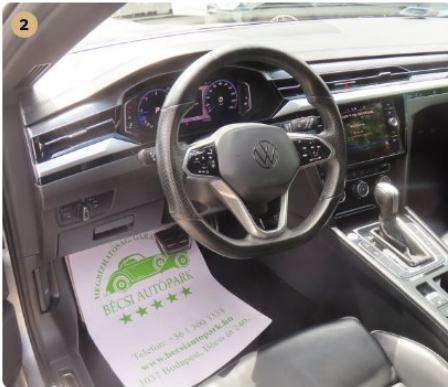
**2 Kárpitozás és belső burkolatok**  
Műszerfal normál állapotú.

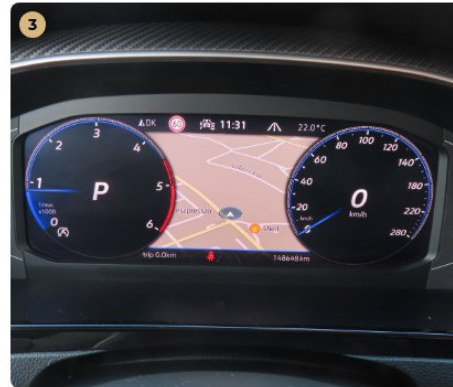
**3 Hibakód kiolvasása**  
Számítógépes kiolvasás során nem találtam hibát.

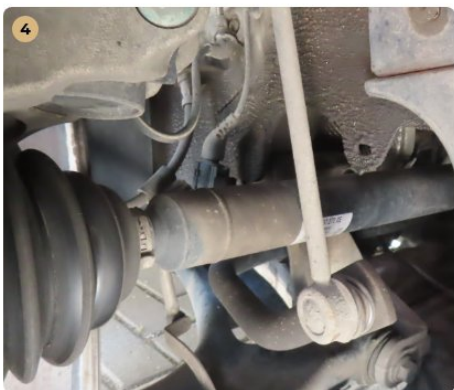
**4 Futómű**  
A féltengelyen zsíros / olajos kicsapódás nem látható.

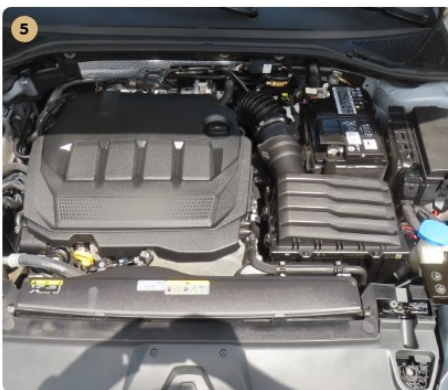
**5 Motor**  
A hűtőfolyadék színe megfelelő.

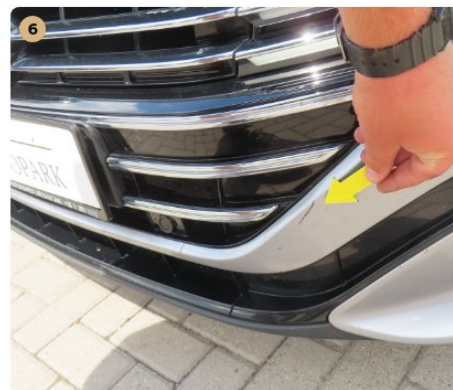
**6 Külső karosszéria elemek**  
Az autó használatából eredő apró kavicsfelverődések, hajszál karcok láthatóak.

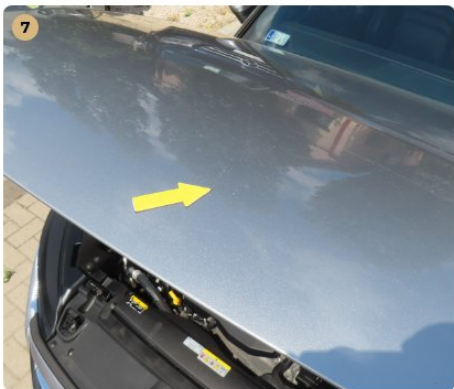
**7 Külső karosszéria elemek**  
Az autó használatából eredő apró kavicsfelverődések, hajszál karcok láthatóak.

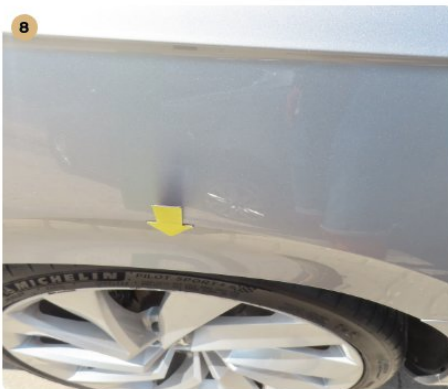
**8 Külső karosszéria elemek**  
Bal hátsó sárvédő horpadt, eláll

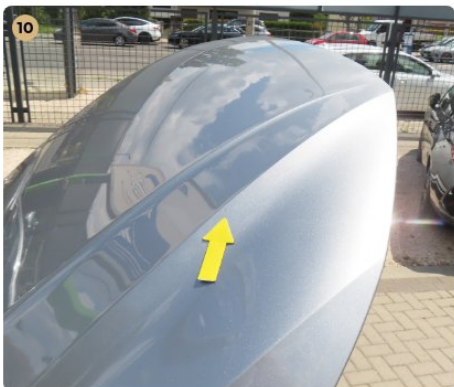
**10 Külső karosszéria elemek**  
Az autó használatából eredő apró kavicsfelverődések, hajszál karcok láthatóak.

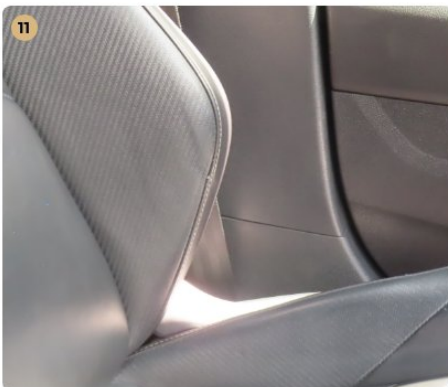
**11 Kárpitozás és belső burkolatok**  
Vezető ülés oldaltámasz enyhén kopott.

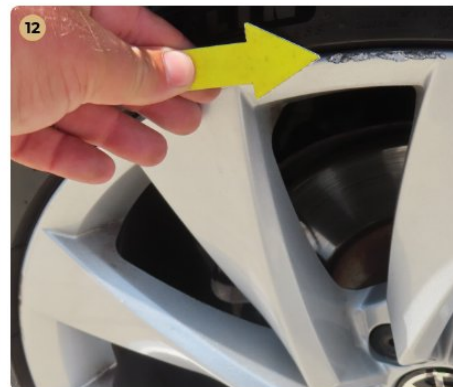
<b>Külső karosszéria elemek:</b>	Korának megfelelő állapotban van.. A festékmérés során eltérő értékeket találtam. Karosszéria elem védő fólia az autón nem található. A karosszéria elemek közötti hézagok megfelelőek.
<b>Kárpitozás és belső burkolatok:</b>	Korának megfelelő állapotban van.. Az autó utastere normál, korának megfelelő. Műszerfal normál állapotú. Tetőkárpit újszerű. A kormánykerék gyári állapotú.
<b>Felnik:</b>	Lásd megjegyzések. Könnyűfém felni gyári. Könnyűfém felnin patkázás nyomai láthatóak.

**12 Felnik**  
Könnyűfém felnin patkázás nyomai láthatóak.
