Seat Arona Arona 1.6 TDI Reference 70 kW

| Alvázsám: VSSZZKJZKR154433 | Gyártási év: 2019. 09. |

MÉRÉSI EREDMÉNYEK

360 PONTOS ÁTVIZSGÁLÁS EREDMÉNYE

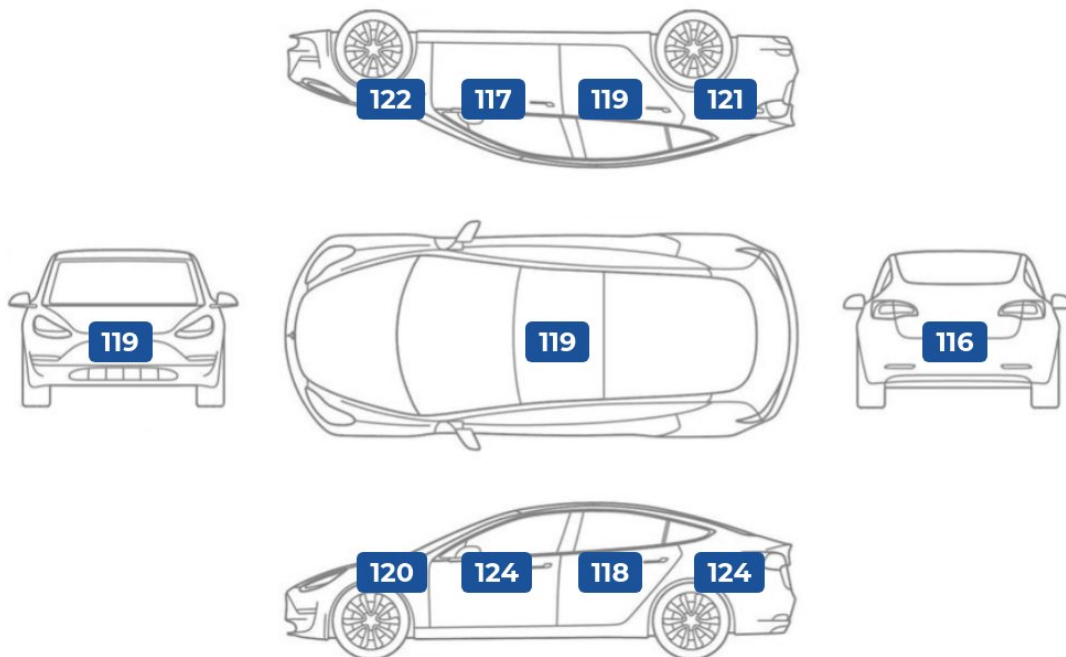
Karosszéria festékvastagság (mikrométerben)

Szakvélemény: A festékvastagság mérés során a típusnak megfelelő gyári értékeket mértem. A műanyag karosszéria elemeken repedés, javítás nyomai nem láthatók. Nem található fóliázás az autón. Körbe gyári értékeket találtam. A jármű karosszériáján használatból eredő karcok, fénysérülések találhatóak. A mérési eredmények értelmezéséhez fontos tudni, hogy 150 mikronig a festékvastagság általában eredeti fényezésre utal, de bizonyos típusoknál a magasabb, de egységes értékek is ebbe a kategóriába tartoznak.

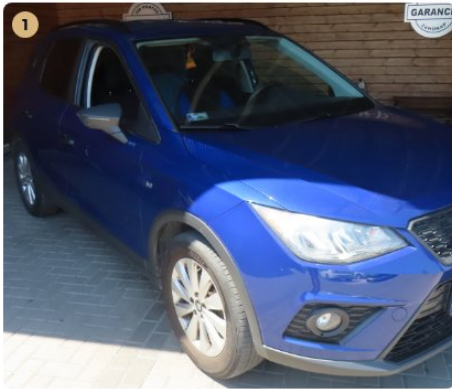
1 Külső karosszéria elemek
A karosszéria elemek közötti hézagok megfelelőek.

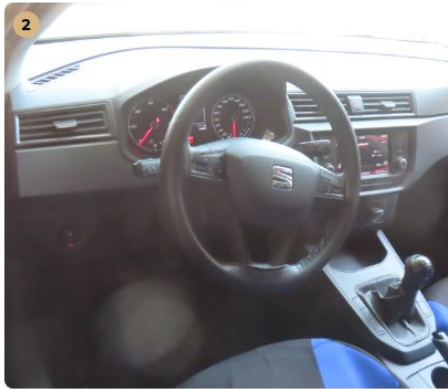
2 Kárpitozás és belső burkolatok
Műszerfal normál állapotú.

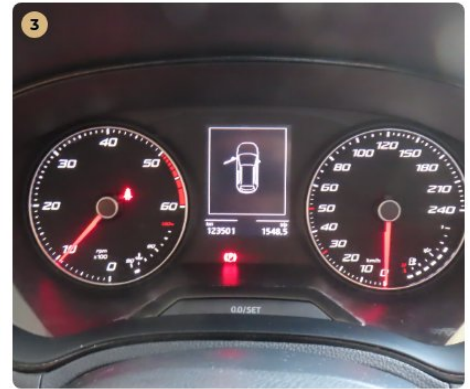
3 Elektromos berendezések
Műszerfalnyek megfelelően működnek.

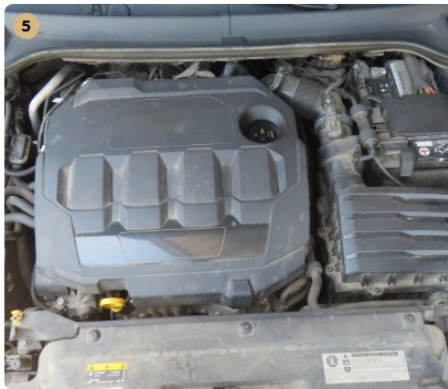
5 Motor
Motortérben olajfolyás nem látható.

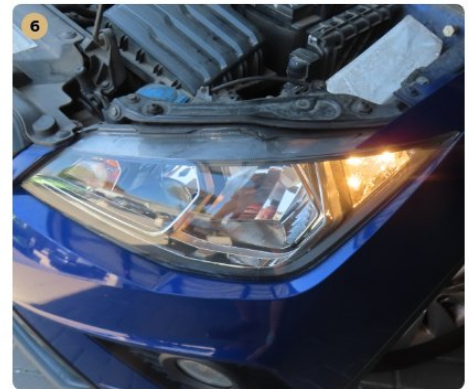
6 Világítás
Az első fényszórók nincsenek bemattulva.

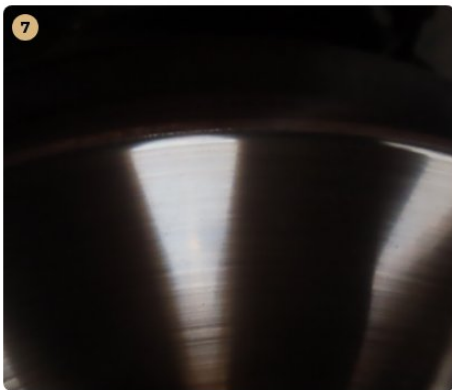
7 Fékrendszer
A féktárcsa megfelelő állapotban van.

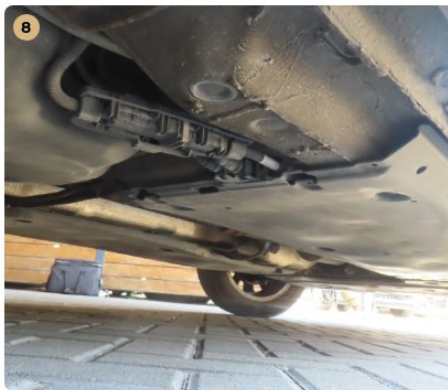
8 Utascella és gyűrődő zónák
A küszöbökön javításra utaló nyomok nem észlelhetők.

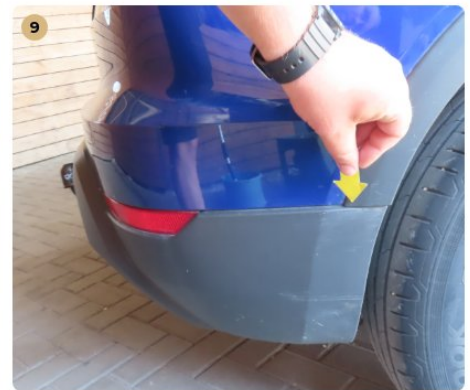
Lásd megjegyzések. A festékmérés során eltérő értékeket nem találtam. Karosszéria elem védő fólia az autón nem található. A látható karcok polírozással korigálhatóak. Az autó használatából eredő apró kavicsfelverődések, hajszál karcok láthatóak.

9 Külső karosszéria elemek
Az autó használatából eredő apró kavicsfelverődések, hajsza karcok láthatóak.

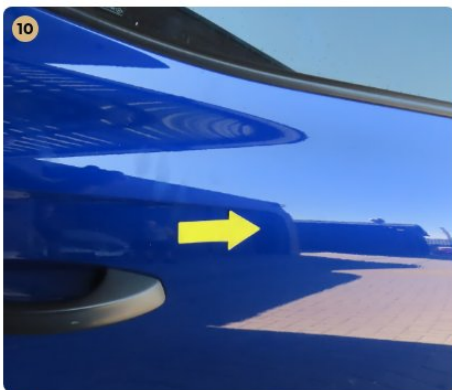
10 Külső karosszéria elemek
Az autó használatából eredő apró kavicsfelverődések, hajsza karcok láthatóak.

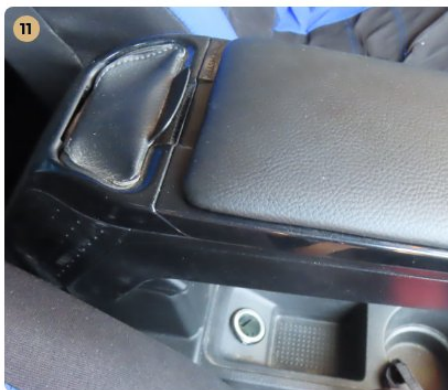
11 Extra tartozékok és felszereltségek
Utólagos könyöklő.

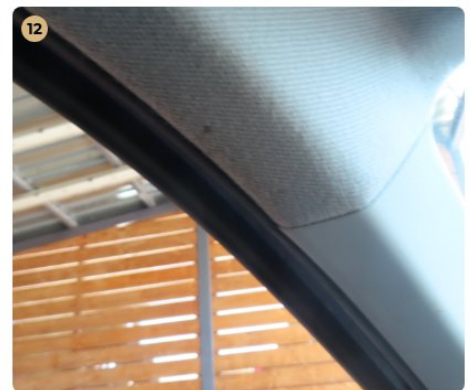
Korának megfelelő állapotban van.. Ülések szennyezettek. Tetőkárpit az A oszlopnál ki van égetve. Műszerfal normál állapotú. Csomagtartó normál állapotú.

12 Kárpitozás és belső burkolatok
A oszlop ki van égetve.
