Opel Insignia Insignia Sports Tourer 2.0 CDTI Cosmo 118 kW

MÉRÉSI EREDMÉNYEK

ÁLLAPOTFELMÉRÉS ÖSSZEFOGLALÁSA

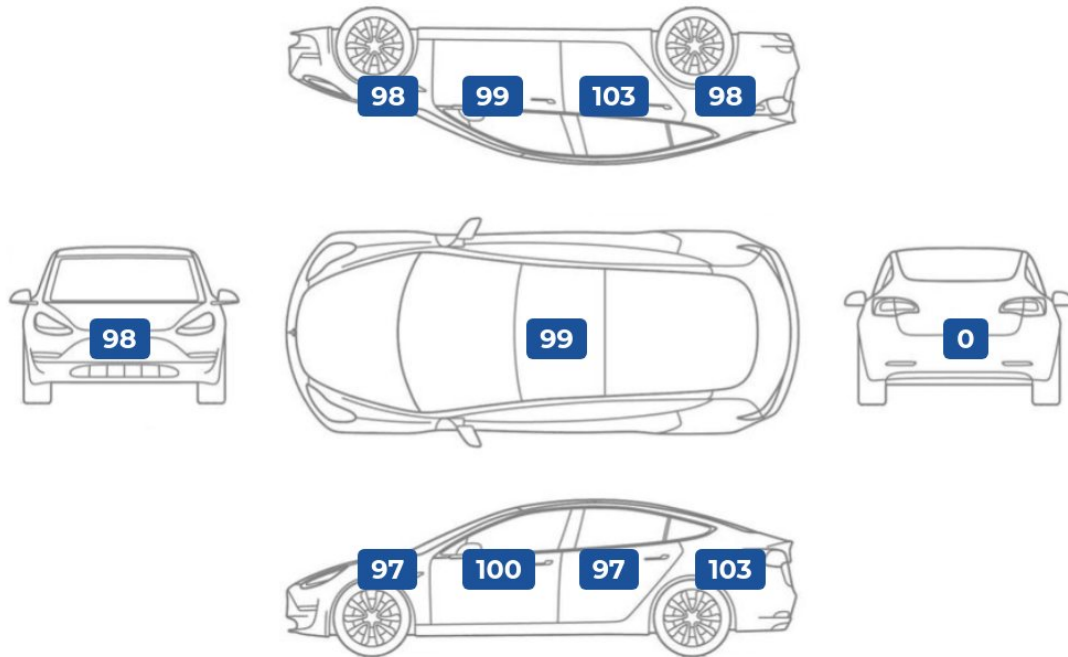
Karosszéria festékvastagság (mikrométerben)

Szakvélemény: A gépjármű karosszériáján külső beavatkozás / újrafényezés nyomai nem láthatók. A műanyag karosszéria elemeken repedés, javítás nyomai nem láthatók. Nem található fóliázás az autón. Csomagtér ajtón matt a fényezés. A mérési eredmények értelmezéséhez fontos tudni, hogy 150 mikronig a festékvastagság általában eredeti fényezésre utal, de bizonyos típusoknál a magasabb, de egységes értékek is ebbe a kategóriába tartoznak.

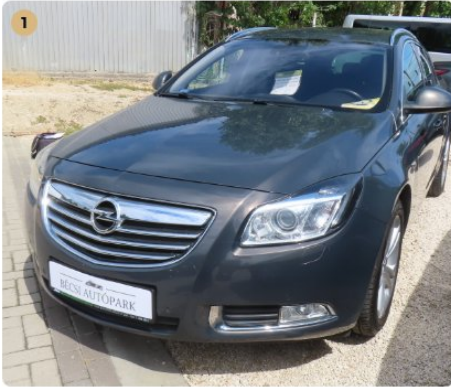
1 Külső karosszéria elemek
A karosszéria elemek közötti hézagok megfelelők.

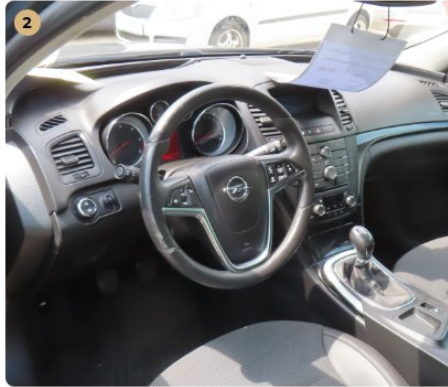
2 Kárpitozás és belső burkolatok
Műszerfal normál állapotú.

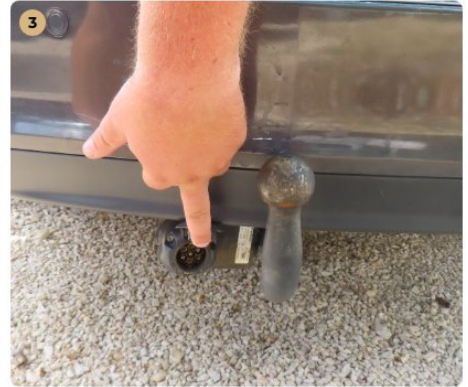
3 Extra tartozékok és felszereltségek
Vonóhorog levehető.

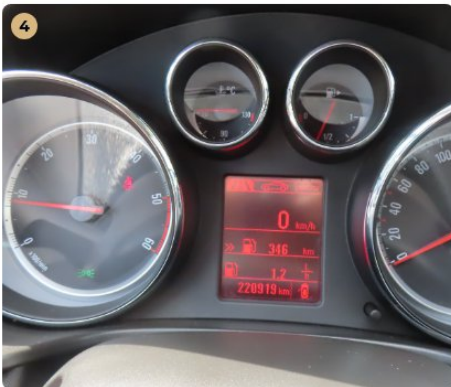
4 Elektromos berendezések
Műszerfalények megfelelően működnek.

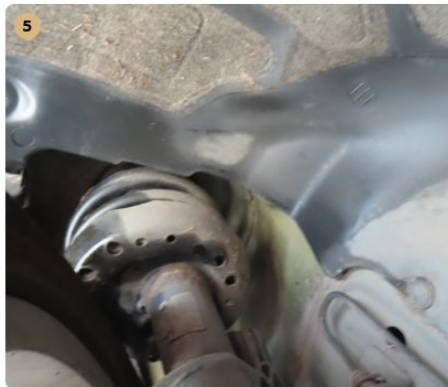
5 Futómű
A lengéscsillapítón olajfolyás nem észlelhető.

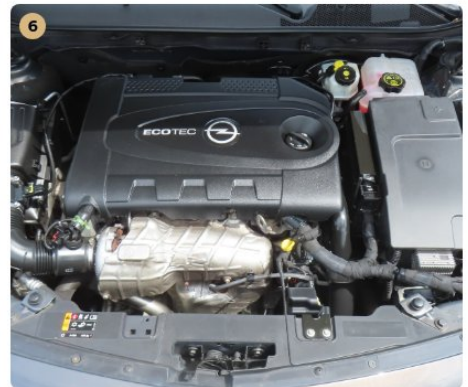
6 Motor
A hűtőfolyadék színe megfelelő.

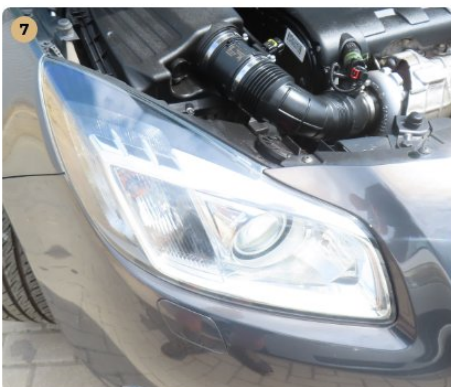
7 Világítás
Az első fényszórók nincsenek bemattulva.

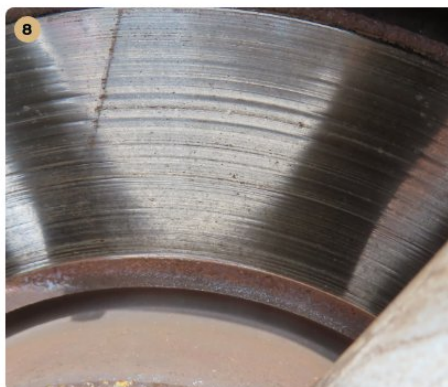
8 Fékrendszer
A féktárcsán kezdődő vállasodás található.

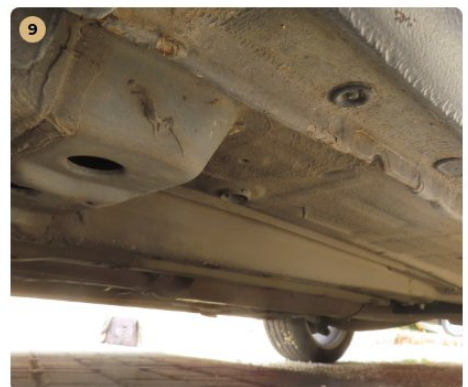
Utascella és gyűrődő zónák:	Szerkezeti sérülésre utaló nyomok nem láthatóak.. Alvázon felületi korrózió látható. A nyúlványokon javításra utaló nyomok nem észlelhetők. A kerékházaknál a szigetelés és a patentolás gyári. A padlólemez burkolatán javításra utaló nyomok nem láthatók.
Futómű:	Futásának megfelelő állapotban van.. A próbaút során nem észleltem semmilyen rendellenes hangot. A féltengelyen zsíros / olajos kicsapódás nem látható. A lengéscsillapítón olajfolyás nem észlelhető.
Kormánymű:	Futásának megfelelő állapotban van.. A próbaút során a kormányműben ketyogást nem észleltem.
Fékkrendszer:	Lásd megjegyzések. A féktárcsán kezdődő vállasodás található. A fékfolyadék színe megfelelő. A próbaút során a fékerőt megfelelőnek éreztem.
Gumiabroncsok:	Az elvárásoknak megfelelő állapotban van.. A gumiabroncsok megfelelő állapotban vannak.

9 Utascella és gyűrődő zónák
Az alvázon rozsdásodás / korrózió látható.

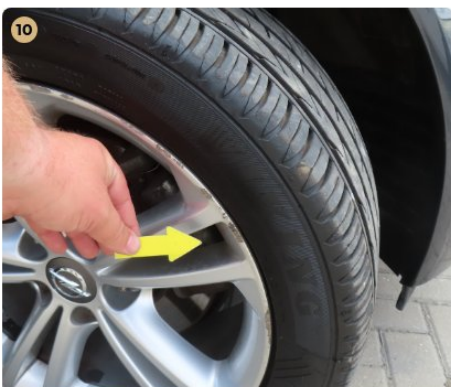
10 Felnik
Könnyűfém felnin patkázás nyomai láthatóak.

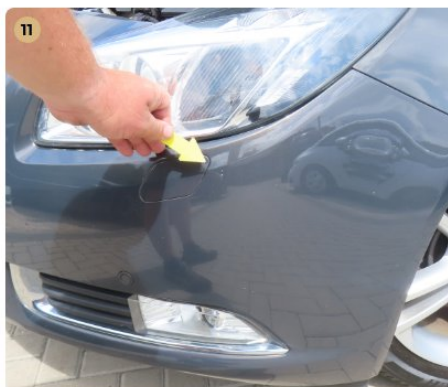
11 Külső karosszéria elemek
Az autó használatából eredő apró kavicsfelverődések, hajsza karcok láthatóak.

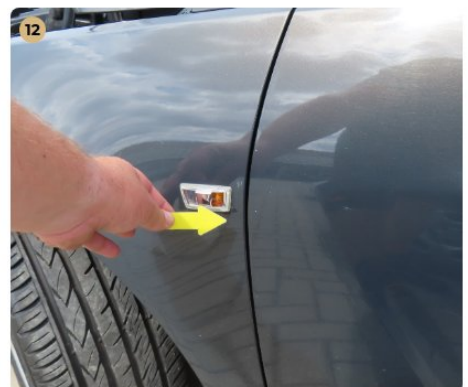
12 Külső karosszéria elemek
Az autó használatából eredő apró kavicsfelverődések, hajsza karcok láthatóak.

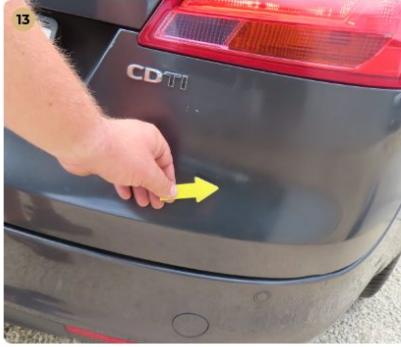
! Külső karosszéria elemek
Az autó használatából eredő apró kavicsfelverődések, hajsza karcok láthatóak.

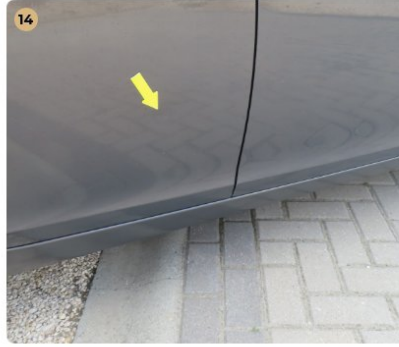
! Külső karosszéria elemek
Az autó használatából eredő apró kavicsfelverődések, hajsza karcok láthatóak.

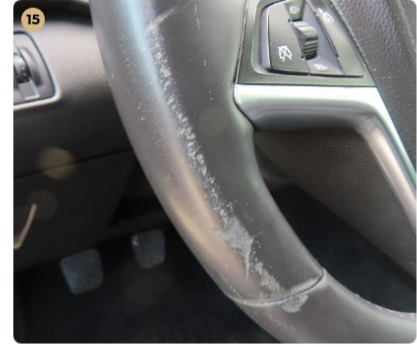
! Kárpitozás és belső burkolatok
A kormánykerék kopott.
