## Opel Zafira Zafira Tourer 1.4 T Active 88 kW

Alvázsám: **W0LPD9EU2D2039071**

## MÉRÉSI EREDMÉNYEK

# 360 PONTOS ÁTVIZSGÁLÁS EREDMÉNYE

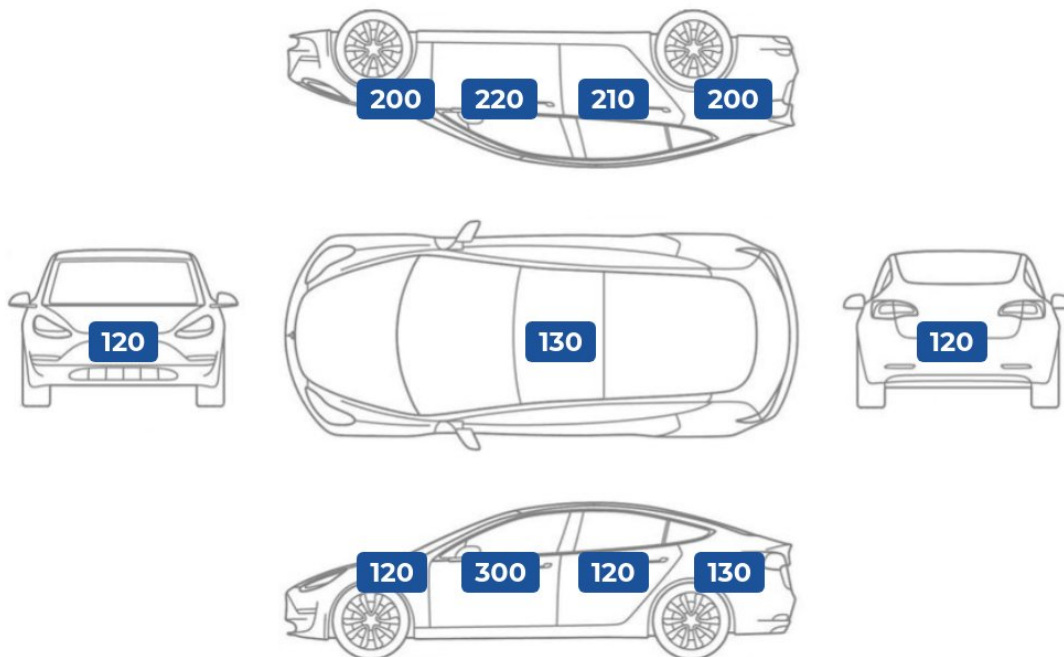
### Karosszéria festékvastagság (mikrométerben)

**Szakvélemény:** A festékvastagság mérés során az elemek jelentős részénél gyári értékeket, de néhány elem esetén azoknál magasabb értékeket mértem. A festékvastagság alapján a sérült elemek javítását vélhetően gittelés nélkül végezték. A fényezett karosszéria elem színazonos a többi elemmel (nem látható szín eltérés). A műanyag karosszéria elemeken repedés, javítás nyomai nem láthatók. Nem található fóliázás az autón. Találtam rajta fényezett elemet. A mérési eredmények értelmezéséhez fontos tudni, hogy 150 mikronig a festékvastagság általában eredeti fényezésre utal, de bizonyos típusoknál a magasabb, de egységes értékek is ebbe a kategóriába tartoznak.

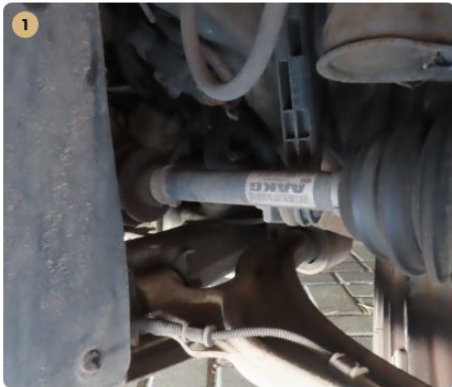
**1 Futómű**  
A féltengelyen zsíros / olajos kicsapódás nem látható.

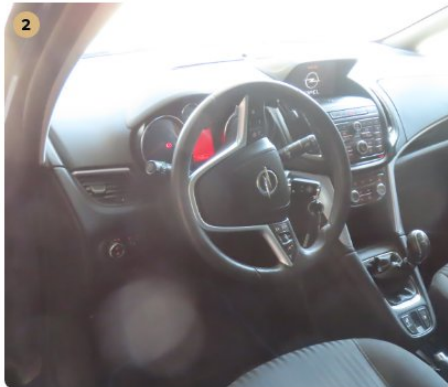
**2 Kárpitozás és belső burkolatok**  
Műszerfal normál állapotú.

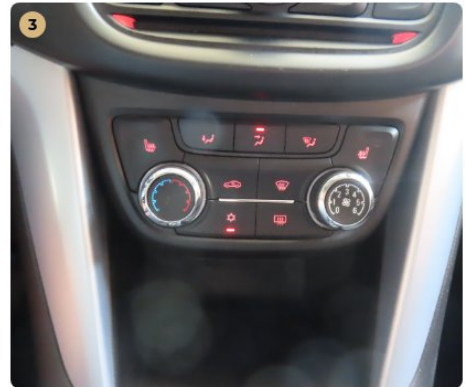
**3 Elektromos berendezések**  
Műszerfalények megfelelően működnek.

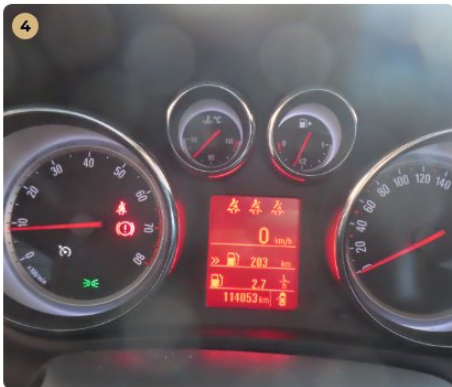
**4 Hibakód kiolvasása**  
Számítógépes kiolvasás során nem találtam hibát.

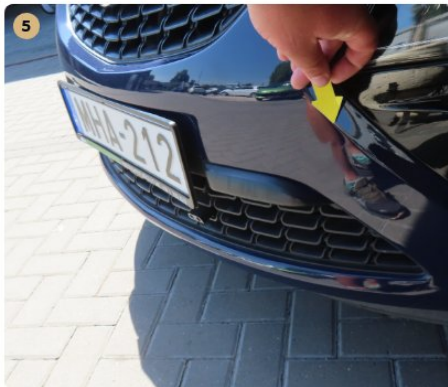
Lásd megjegyzések. A festékmérés során eltérő értékeket találtam. Az autó használatából eredő apró kavicsfelverődések, hajszál karcok láthatóak. A karosszéria elemek közötti hézagok megfelelőek. Karosszéria elem védő fólia az autón nem található. A látható karcok polírozással korrigálhatóak.

**5 Külső karosszéria elemek**  
Az autó használatából eredő apró kavicsfelverődések, hajszerű karcok láthatóak.

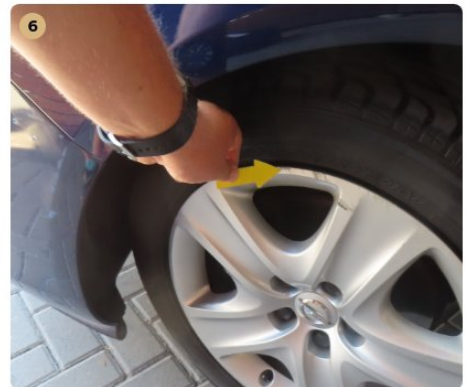
**6 Felnik**  
Disztárcsa karcos.

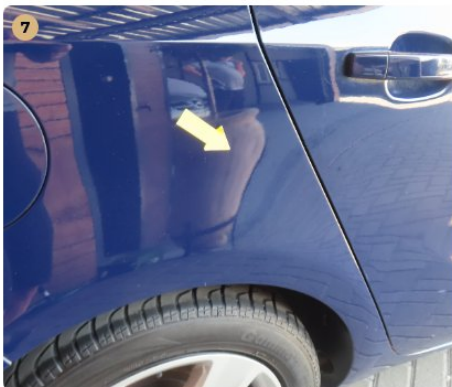
**7 Külső karosszéria elemek**  
Az autó használatából eredő apró kavicsfelverődések, hajszerű karcok láthatóak.

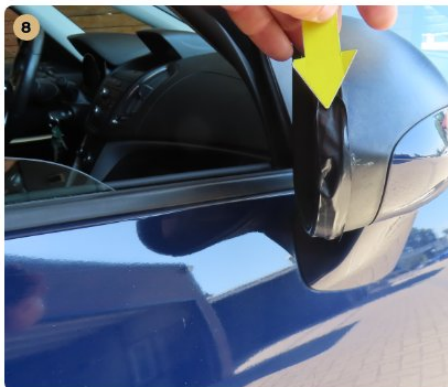
**8 Külső karosszéria elemek**  
Az autó használatából eredő apró kavicsfelverődések, hajszerű karcok láthatóak.

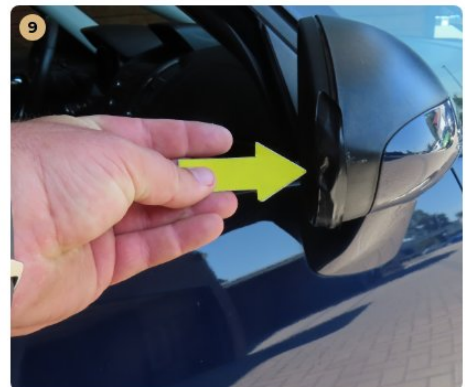
**9 Külső karosszéria elemek**  
Az autó használatából eredő apró kavicsfelverődések, hajszerű karcok láthatóak.

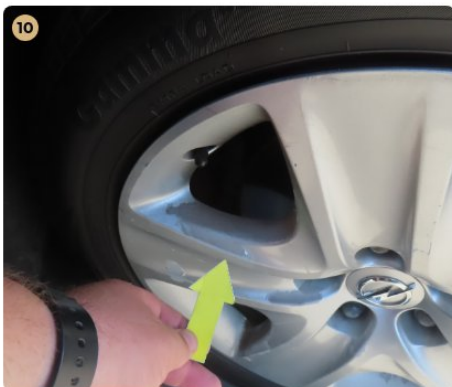
**10 Felnik**  
Disztárcsa karcos.

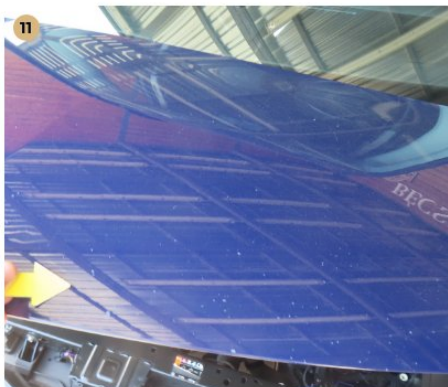
**11 Külső karosszéria elemek**  
Az autó használatából eredő apró kavicsfelverődések, hajszerű karcok láthatóak.

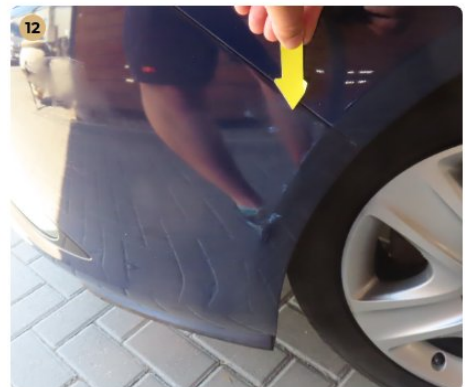
**12 Külső karosszéria elemek**  
Az autó használatából eredő apró kavicsfelverődések, hajszerű karcok láthatóak.
