Volkswagen Golf VII Golf Variant 1.6 TDI BMT Trendline DSG 85 kW

Alvázsám: **WVWZZZAUZKP560136**

360 PONTOS ÁTVIZSGÁLÁS EREDMÉNYE

ÁLLAPOTFELMÉRÉS ÖSSZEFOGLALÁSA

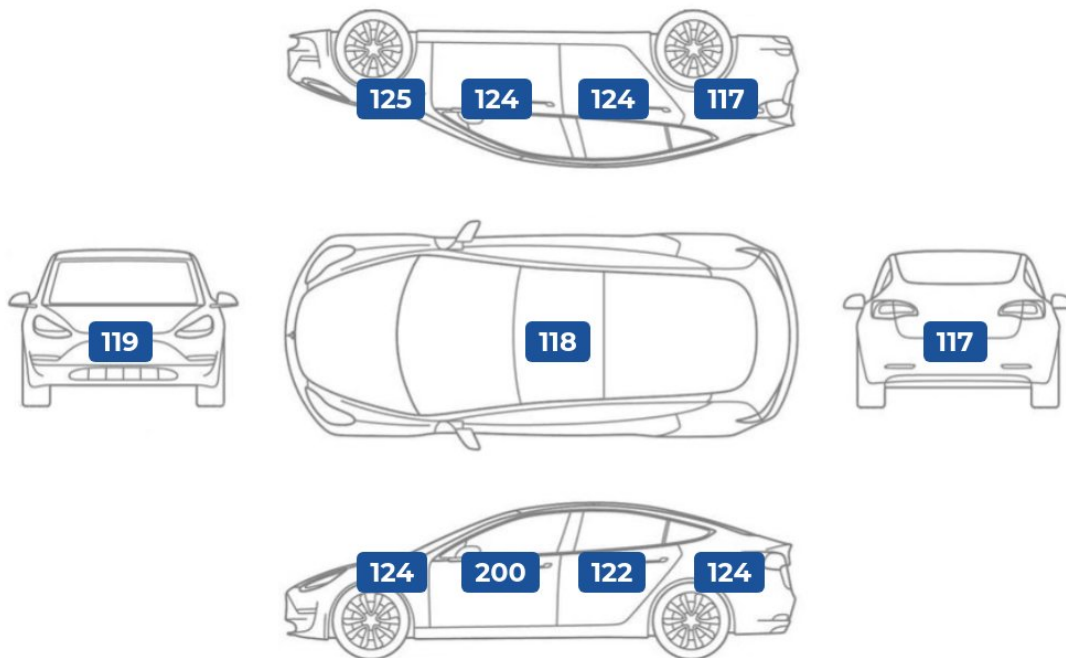
Karosszéria festékvastagság (mikrométerben)

Szakvélemény: A festékvastagság mérés során az elemek jelentős részénél gyári értékeket, de néhány elem esetén azoknál magasabb értékeket mértem. A festékvastagság minimális eltérése a gyári értéktől arra utal, hogy a fényezési hibákat gittelés nélkül javították, azaz elemsérülés vélhetően nem történt, és csak karcot, vagy apró fény sérülést javítottak az autón. A fényezett elemek esetében szabad szemmel nem látható az eltérés, szakszerű javítás történt. A műanyag karosszéria elemeken repedés, javítás nyomai nem láthatók. Nem található fóliázás az autón. Találtam rajta fényezett elemet. A mérési eredmények értelmezéséhez fontos tudni, hogy 150 mikronig a festékvastagság általában eredeti fényezésre utal, de bizonyos típusoknál a magasabb, de egységes értékek is ebbe a kategóriába tartoznak.

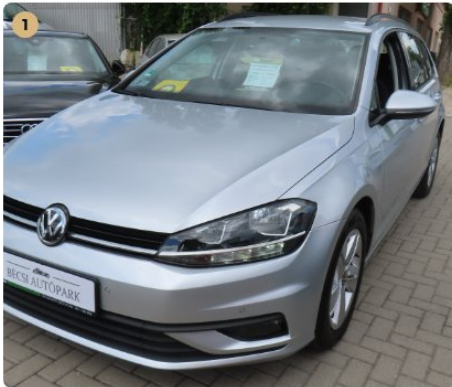
✓ Külső karosszéria elemek
A karosszéria elemek közötti hézagok megfelelőek.

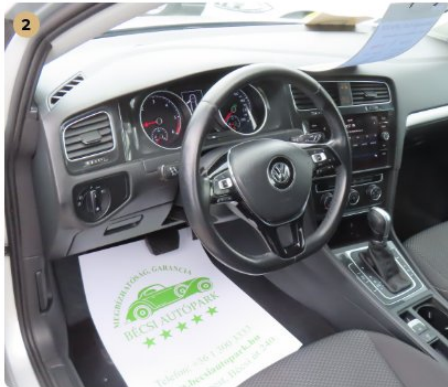
✓ Kárpitozás és belső burkolatok
Műszerfal normál állapotú.

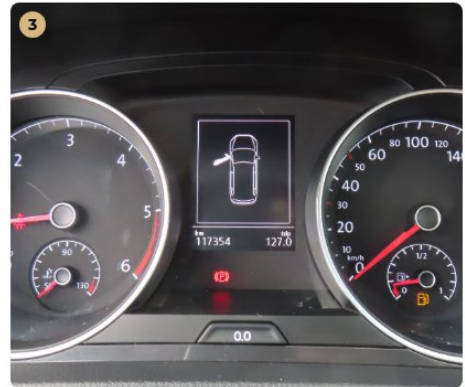
✓ Hibakód kiolvasása
Számítógépes kiolvasás során nem találtam hibát.

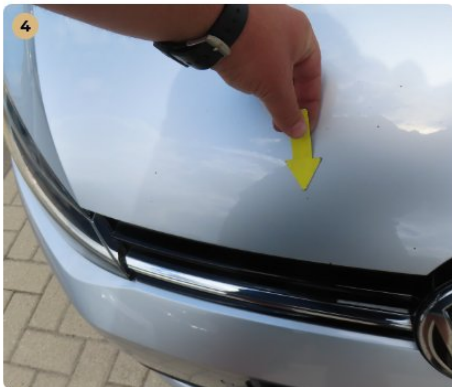
! Külső karosszéria elemek
Az autó használatából eredő apró kavicsfelverődések, hajszál karcok láthatóak.

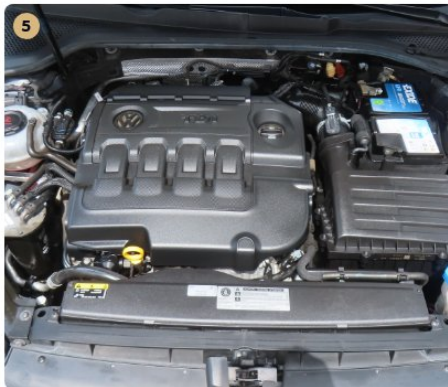
✓ Motor
Motortérben olajfolyás nem látható.

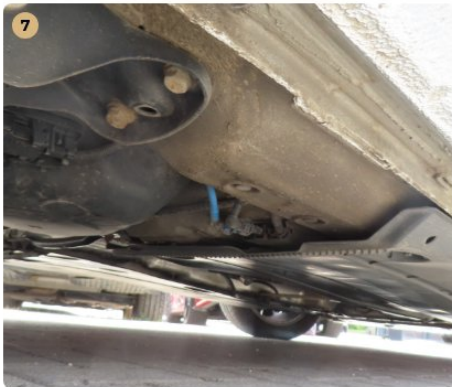
✓ Utascella és gyűrődő zónák
A küszöbökön javításra utaló nyomok nem észlelhetők.

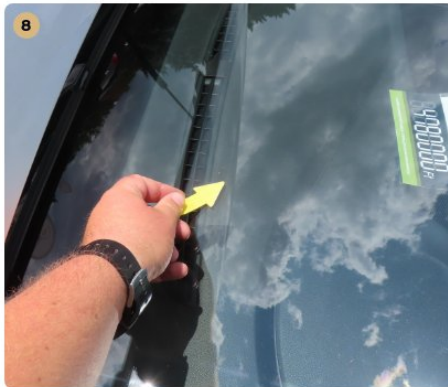
! Szélvédők, üvegek
kisebb kavics sérülés

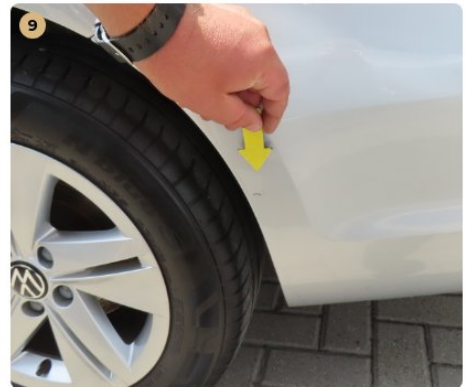
! Külső karosszéria elemek
Az autó használatából eredő apró kavicsfelverődések, hajszál karcok láthatóak.

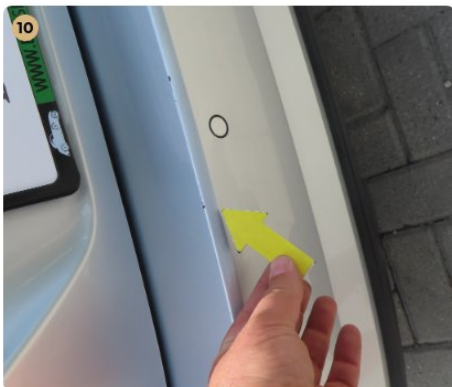
! Külső karosszéria elemek
Az autó használatából eredő apró kavicsfelverődések, hajszál karcok láthatóak.

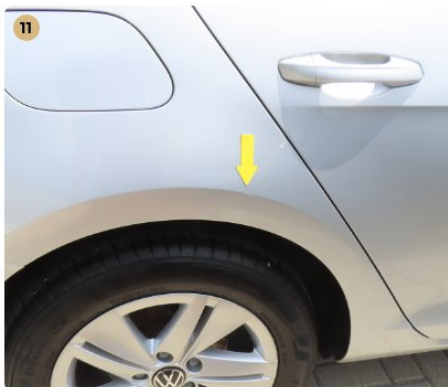
! Külső karosszéria elemek
Az autó használatából eredő apró kavicsfelverődések, hajszál karcok láthatóak.

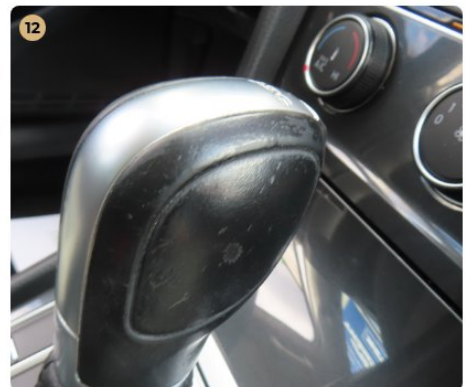
! Kárpitozás és belső burkolatok
Váltógomb minimálisan kopott.

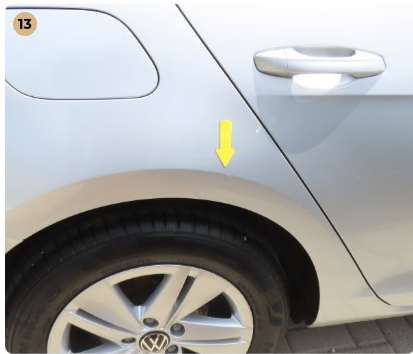
Külső karosszéria elemek
Jobb hátsó sárvédőn fénysérülés van.
