## BMW 318 318i M Sport (Automata) 115 kW

## MÉRÉSI EREDMÉNYEK

# ÁLLAPOTFELMÉRÉS ÖSSZEFOGLALÁSA

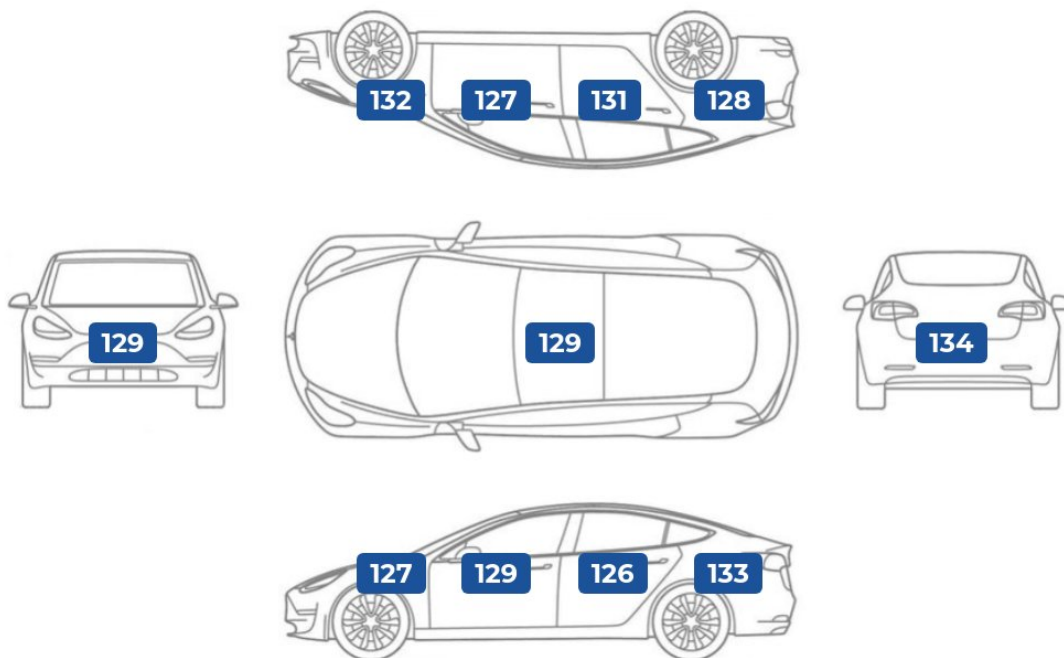
### Karosszéria festékvastagság (mikrométerben)

**Szakvélemény:** A festékvastagság mérés során a típusnak megfelelő gyári értékeket mértem. A műanyag karosszéria elemeken repedés, javítás nyomai nem láthatók. Nem található fóliázás az autón. A mérési eredmények értelmezéséhez fontos tudni, hogy 150 mikronig a festékvastagság általában eredeti fényezésre utal, de bizonyos típusoknál a magasabb, de egységes értékek is ebbe a kategóriába tartoznak.

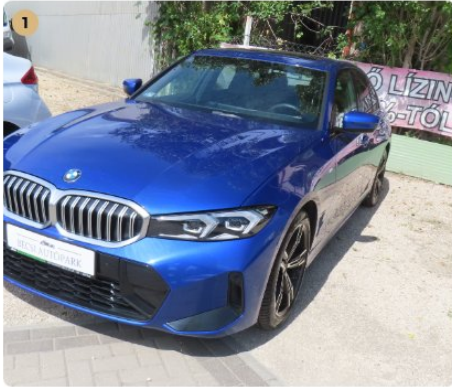
- ✓ **Külső karosszéria elemek**  
A karosszéria elemek közötti hézagok megfelelőek.

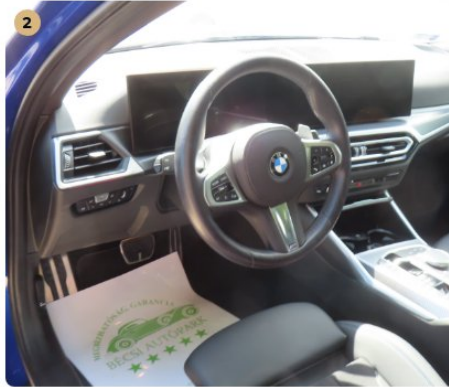
- ✓ **Kárpitozás és belső burkolatok**  
Műszerfal normál állapotú.

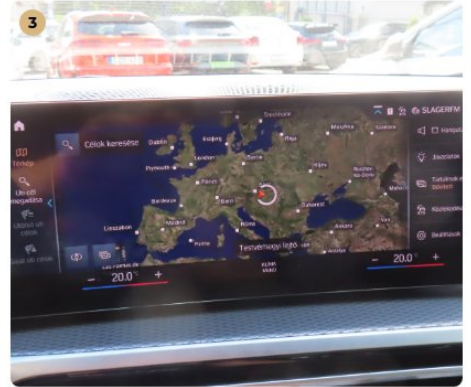
- ✓ **Elektromos berendezések**  
Műszerfalfények megfelelően működnek.

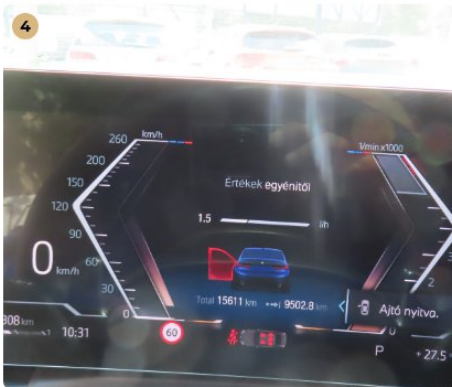
- ✓ **Hibakód kiolvasása**  
Számítógépes kiolvasás során nem találtam hibát.

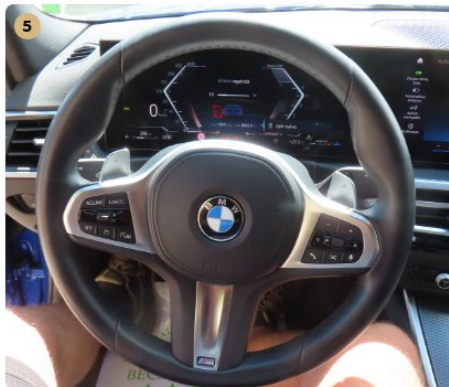
- ✓ **Kárpitozás és belső burkolatok**  
A kormánykerék gyári állapotú.

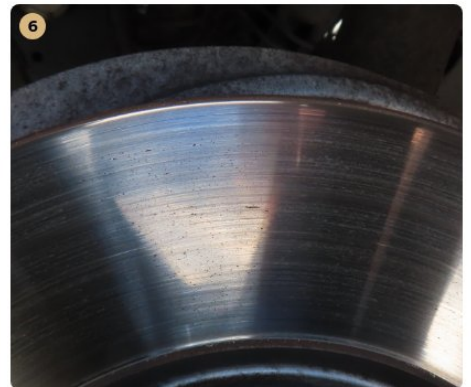
- ✓ **Féktrendszer**  
A féktárcsa megfelelő állapotban van.

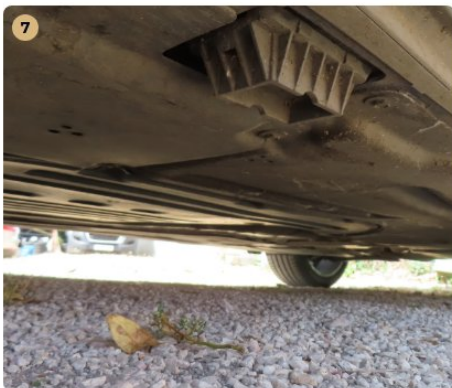
- ✓ **Utascella és gyűrődő zónák**  
A küszöbökön javításra utaló nyomok nem észlelhetők.

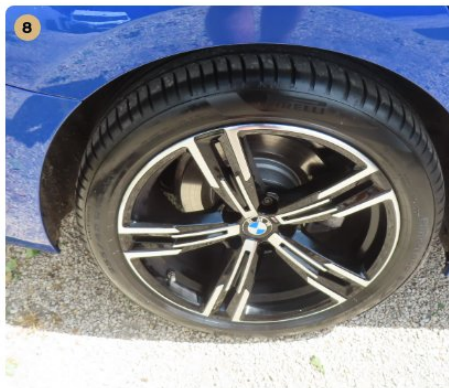
- ✓ **Gumiabroncsok**  
A gumiabroncsok odalfala nem repedezett.
