## Volkswagen Passat Passat 2.0 TDI BMT SCR Highline DSG7 110 kW

### MÉRÉSI EREDMÉNYEK

## ÁLLAPOTFELMÉRÉS ÖSSZEFOGLALÁSA

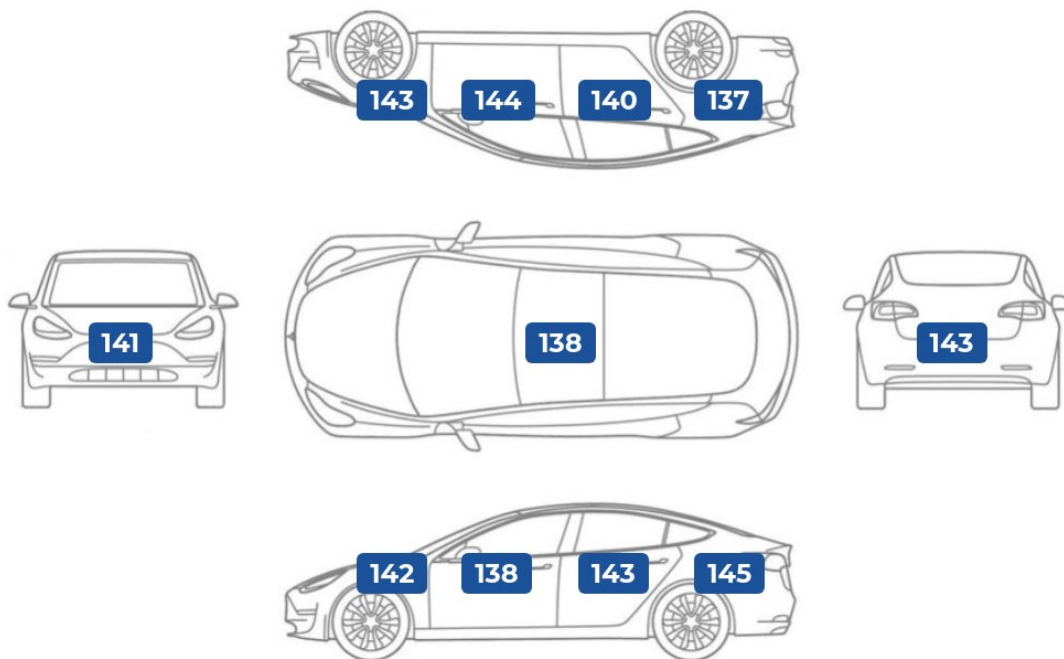
**Szakvélemény:** A mért értékek alapján az autó fényezése meglátásom szerint eredeti. A műanyag karosszéria elemeken repedés, javítás nyomai nem láthatók. Nem található fóliázás az autón. Körbe gyári értékeket találtam. A mérési eredmények értelmezéséhez fontos tudni, hogy 150 mikronig a festékvastagság általában eredeti fényezésre utal, de bizonyos típusoknál a magasabb, de egységes értékek is ebbe a kategóriába tartoznak.

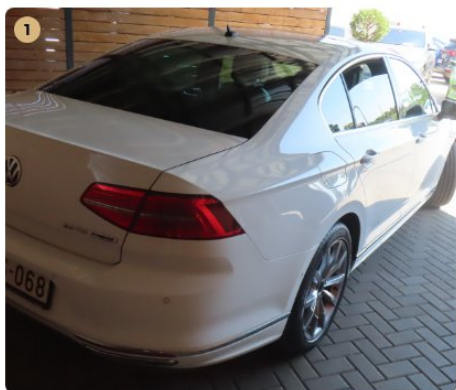
- ✓ **Külső karosszéria elemek**  
A karosszéria elemek közötti hézagok megfelelőek.

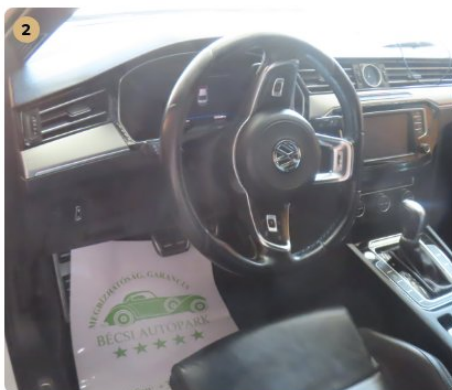
- ✓ **Kárpitozás és belső burkolatok**  
Műszerfal normál állapotú.

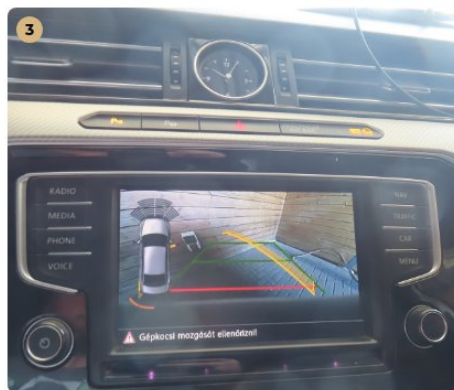
- ✓ **Elektromos berendezések**  
Műszerfalfények megfelelően működnek.

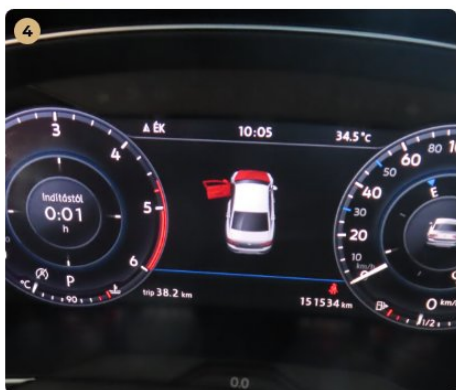
- ✓ **Hibakód kiolvasása**  
Számítógépes kiolvasás során nem találtam hibát.

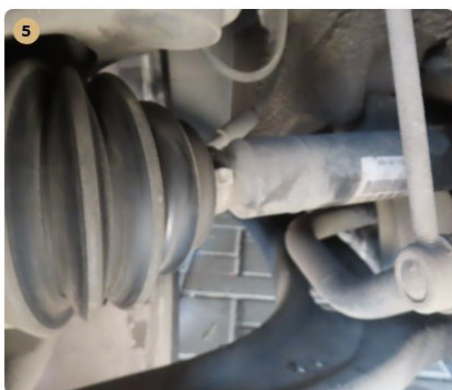
- ✓ **Futómű**  
A féltengelyen zsíros / olajos kicsapódás nem látható.

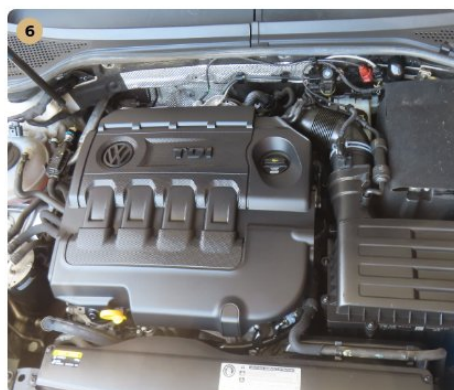
- ✓ **Motor**  
Motortérben olajfolyás nem látható.

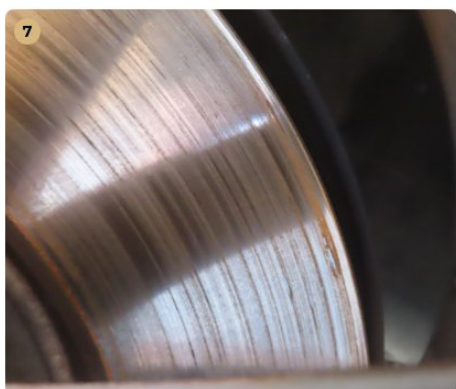
- ✓ **Féktrendszer**  
A féktárcsa megfelelő állapotban van.

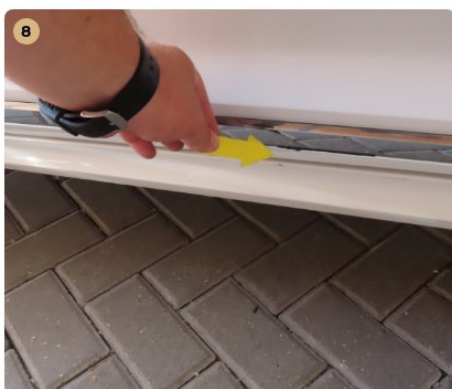
| <b>Külső karosszéria elemek:</b> | Lásd megjegyzések. A festékmérés során eltérő értékeket nem találtam. A látható karcok polírozással korrigálhatóak. Karosszéria elem védő fólia az autón nem található. A karosszéria elemek közötti hézagok megfelelőek. Az autó használatából eredő apró kavicsfelverődések, hajsza karcok láthatóak. |

- ⚠ **Külső karosszéria elemek**  
Az autó használatából eredő apró kavicsfelverődések, hajsza karcok láthatóak.

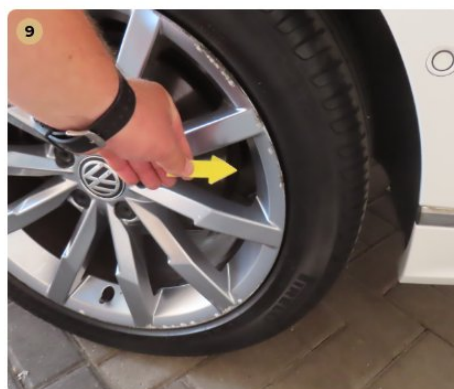
| <b>Felnik:</b> | Lásd megjegyzések. Könnyűfém felni gyári. Könnyűfém felnin patkázás nyomai láthatóak. Felni kupakok hiányoznak 2 felniről. |

- ⚠ **Felnik**  
Könnyűfém felnin patkázás nyomai láthatóak.

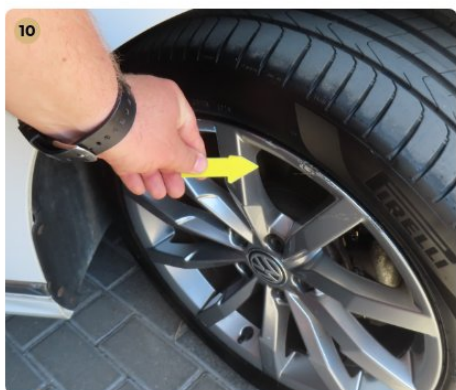
- ⚠ **Felnik**  
Könnyűfém felnin patkázás nyomai láthatóak.

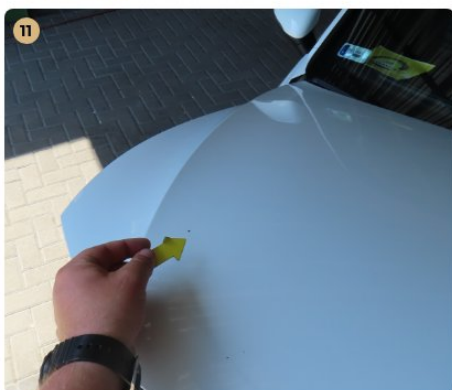
- ⚠ **Külső karosszéria elemek**  
Az autó használatából eredő apró kavicsfelverődések, hajsza karcok láthatóak.

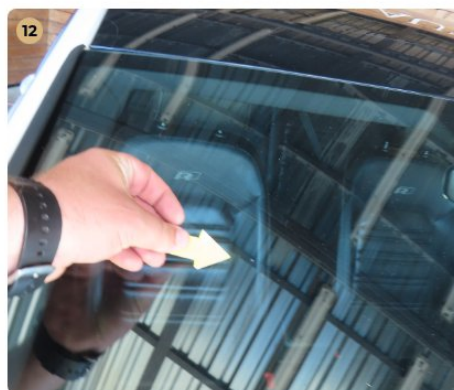
| <b>Szélvédők, üvegek:</b> | Korának megfelelő állapotban van.. Az első szélvédőn látható sérülés nincs. A hátsó szélvédő gyári. Az oldalsó üvegek gyáriak. Első szélvédőn kavics sérülések vannak. |

- ⚠ **Szélvédők, üvegek**  
Ez első szélvédőn apró kavics sérülések vannak.

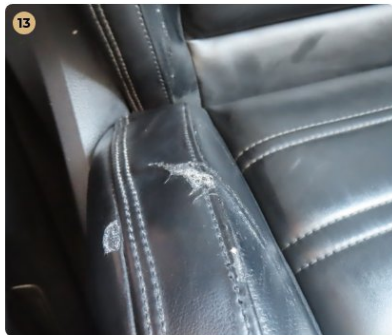
! Kárpitozás és belső burkolatok

| <b>Kárpitozás és belső burkolatok:</b> | Korának megfelelő állapotban van.. Az autó utastere normál, korának megfelelő. Műszerfal normál állapotú. Tetőkárpit normál állapotú. A kormánykerék gyári állapotú. Vezető ülés oldala ki van repedezve. |

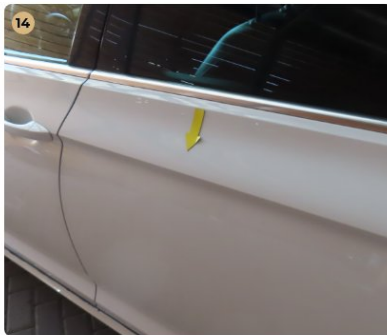
! Külső karosszéria elemek  
Az autó használatából eredő apró kavicsfelverődések, hajsza karcok láthatóak.

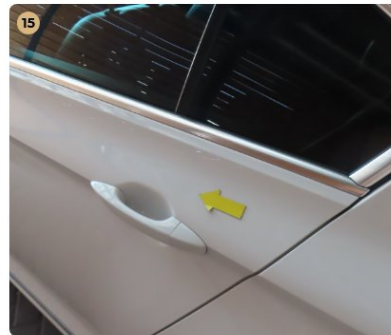
! Külső karosszéria elemek  
Az autó használatából eredő apró kavicsfelverődések, hajsza karcok láthatóak.

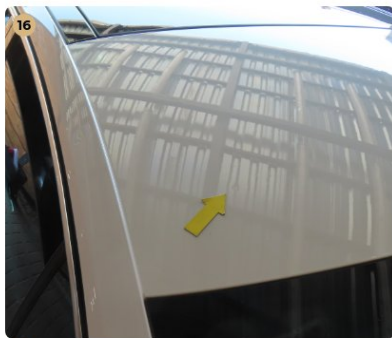
! Külső karosszéria elemek  
Az autó használatából eredő apró kavicsfelverődések, hajsza karcok láthatóak.
