## BMW 318 Egyéb 110 kW

| <b>Alvázszám:</b> | <b>WBA8C31030A085224</b> | <b>Gyártási év:</b> | <b>2018. 08.</b> |

# ÁLLAPOTFELMÉRÉS ÖSSZEFOGLALÁSA

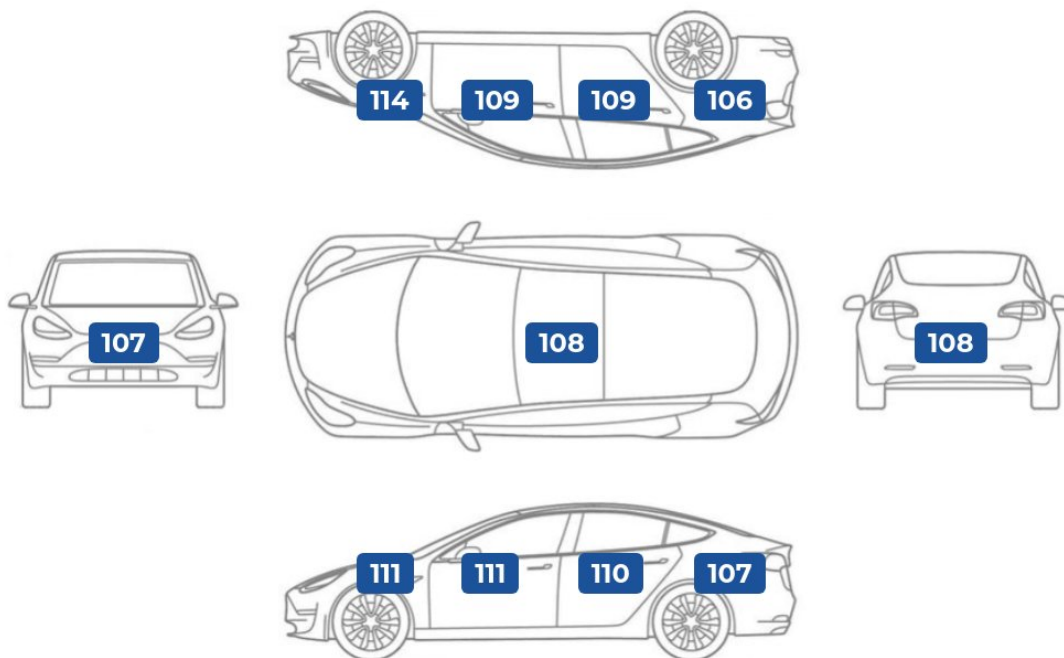
### Karosszéria festékvastagság (mikrométerben)

**Szakvélemény:** A mért értékek alapján az autó fényezése meglátásom szerint eredeti. A műanyag karosszéria elemeken repedés, javítás nyomai nem láthatók. A mérési eredmények értelmezéséhez fontos tudni, hogy 150 mikronig a festékvastagság általában eredeti fényezésre utal, de bizonyos típusoknál a magasabb, de egységes értékek is ebbe a kategóriába tartoznak.

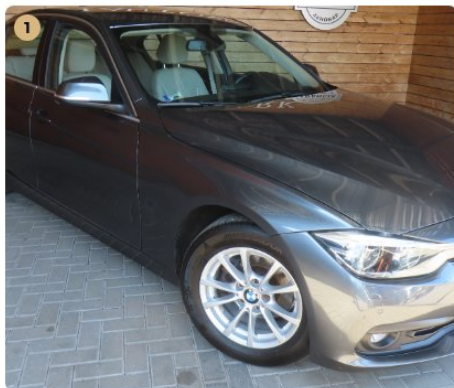
✓ **Külső karosszéria elemek**  
A karosszéria elemek közötti hézagok megfelelőek.

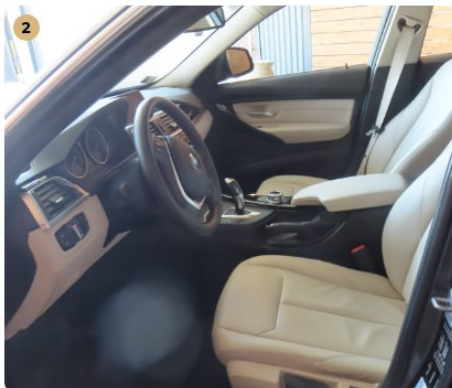
✓ **Kárpitozás és belső burkolatok**  
Üléskárpitok normál állapotban vannak.

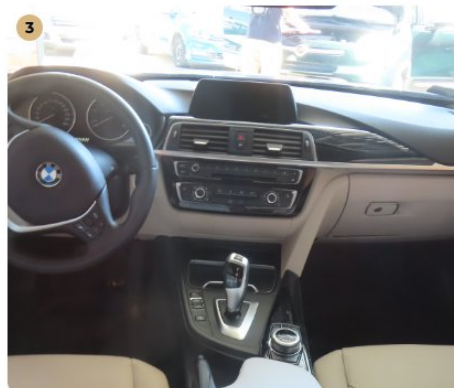
✓ **Kárpitozás és belső burkolatok**  
Műszerfal normál állapotú.

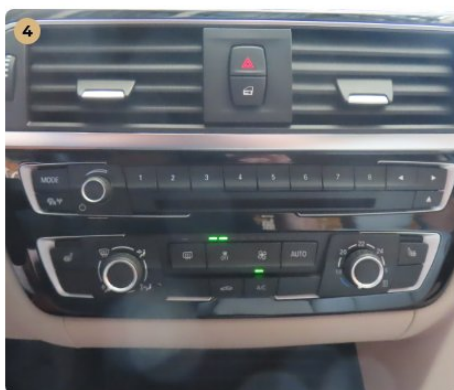
✓ **Elektromos berendezések**  
Gombvilágítások megfelelően működnek.

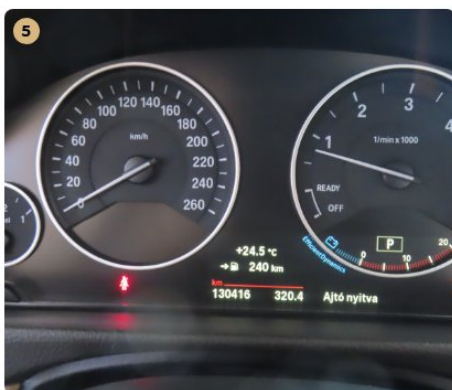
✓ **Hibakód kiolvasása**  
Az autó beindítását követően kontrollámpa a műszerfalon nem világít.

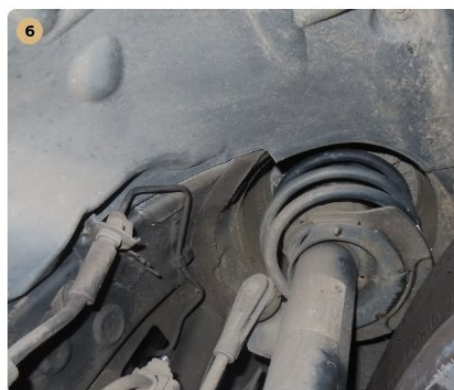
✓ **Futómű**  
A lengéscsillapítón olajfolyás nem észlelhető.

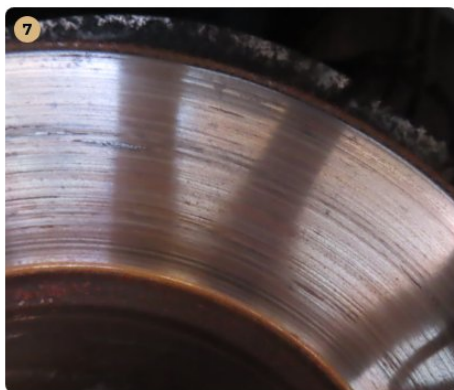
| Fékkrendszer: | Lásd megjegyzések. Első féktárcsák enyhén vállasak. A fékpedál nyomásra megfelelő keménységű. A fékolaj szintje megfelelő. A próbaút során a fékerőt megfelelőnek éreztem. |

! **Féktrendszer**  
A féktárcsán kezdődő vállasodás található.

Kitekert kormányzott kerekek mellett ellenőriztük a fékcsövek, fékkábelek, féknyereg állapotát, illetve a féktárcsabelső oldalát Féktárcsa esetében a felületi korrózió általában csak a használat hiányát jelzi, de a vállas, illetve barázdált féktárcsa tényleges rendellenesség

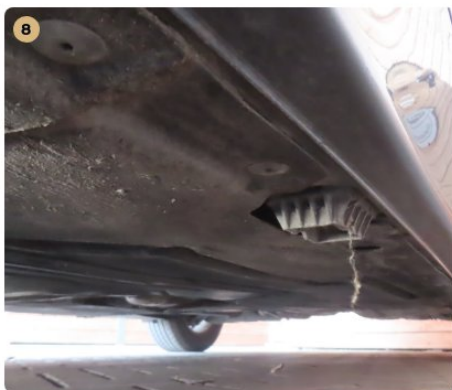
✓ **Utascella és gyűrődő zónák**  
A küszöbökön javításra utaló nyomok nem észlelhetők.

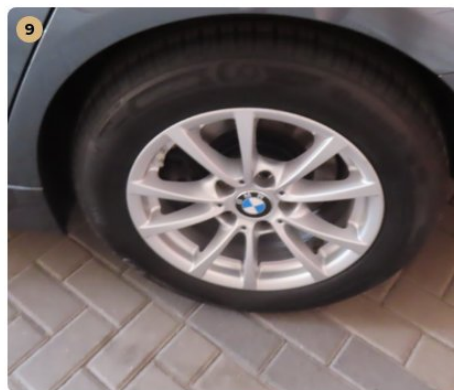
✓ **Felnik**  
Könnyűfém felni gyári.

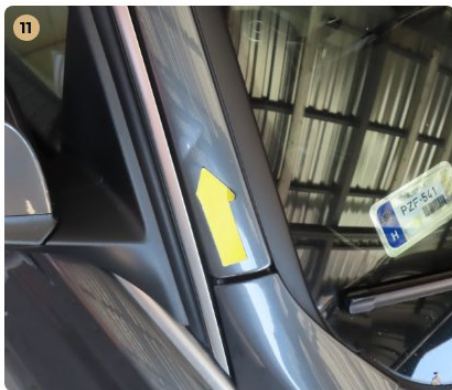
! **Külső karosszéria elemek**  
Jobb oldali A oszlopon horpadás látható.

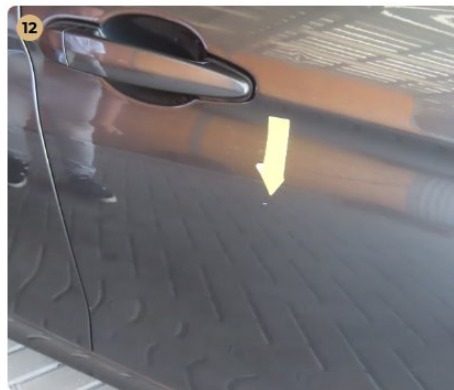
! **Külső karosszéria elemek**  
Az autó használatából eredő apró kavicsfelverődések, hajsza karcok láthatóak.

Megjegyzés: a fém alkatrészek fényezésén „fémig áthatolt” esztétikai sérülések javítása a későbbi korrodálódás elkerülése érdekében javasolt. Egyszerű kavicsfelferődések javítása újrafényezés helyett festék boltban kapható ecsetelővel javasolt
