## Volvo C70 C70 2.0 D 110 kW

# 360 PONTOS ÁTVIZSGÁLÁS EREDMÉNYE

# ÁLLAPOTFELMÉRÉS ÖSSZEFOGLALÁSA

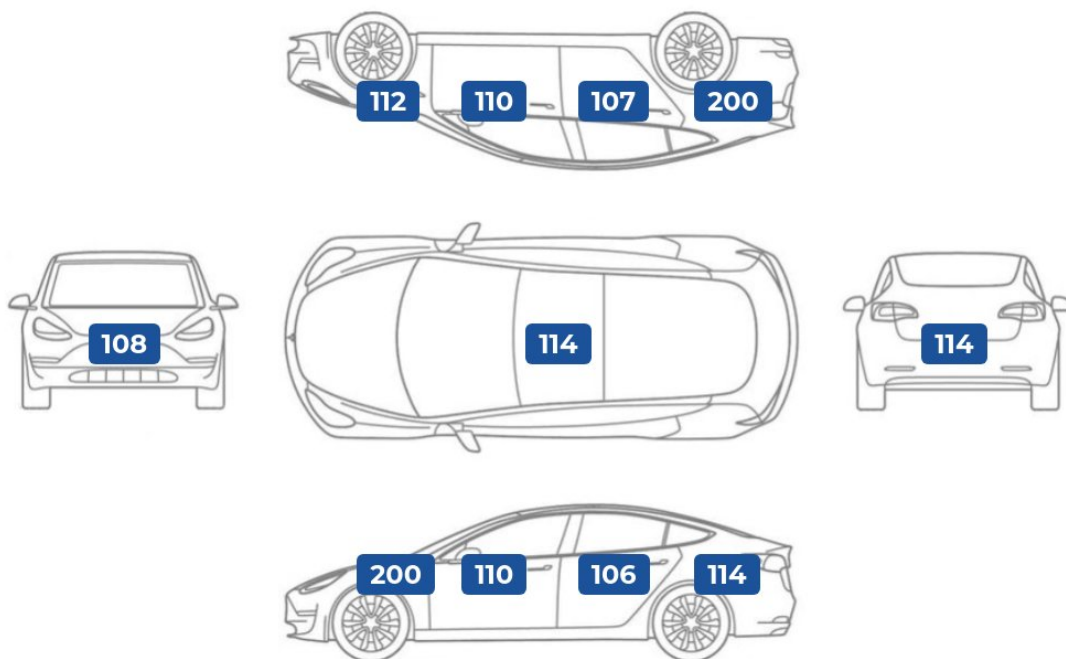
### Karosszéria festékvastagság (mikrométerben)

**Szakvélemény:** A festékvastagság mérés során az elemek jelentős részénél gyári értékeket, de néhány elem esetén azoknál magasabb értékeket mértem. A festékvastagság alapján a sérült elemek javítását részben gitteléssel, részben gittelés nélkül végezték. A fényezett elemek esetében szabad szemmel nem látható az eltérés, szakszerű javítás történt. A műanyag karosszéria elemeken repedés, javítás nyomai nem láthatók. Nem található fóliázás az autón. Találtam rajta fényezett elemet. A mérési eredmények értelmezéséhez fontos tudni, hogy 150 mikronig a festékvastagság általában eredeti fényezésre utal, de bizonyos típusoknál a magasabb, de egységes értékek is ebbe a kategóriába tartoznak.

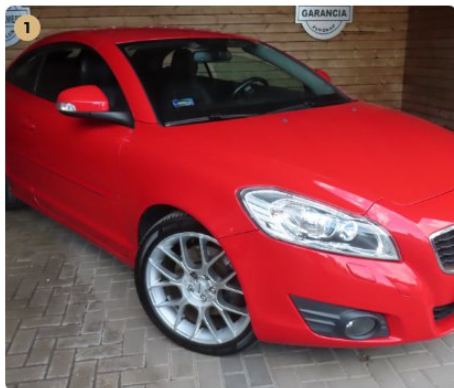
- ✓ Külső karosszéria elemek**  
A karosszéria elemek közötti hézagok megfelelőek.

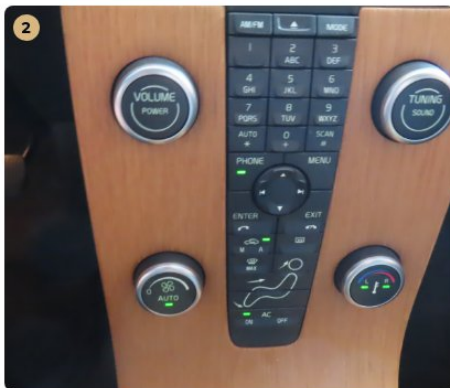
- ✓ Elektromos berendezések**  
Műszerfénnyek megfelelően működnek.

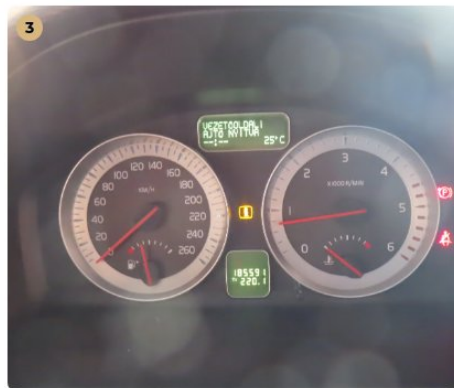
- ✓ Hibakód kiolvasása**  
Az autó beindítását követően kontrollámpa a műszerfalon nem világít.

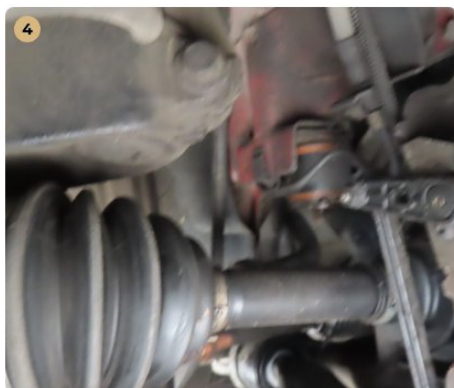
- ✓ Futómű**  
A féltengelyen zsíros / olajos kicsapódás nem látható.

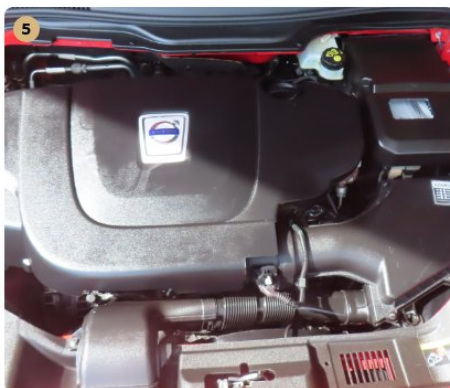
- ✓ Motor**  
A hűtőfolyadék színe megfelelő.

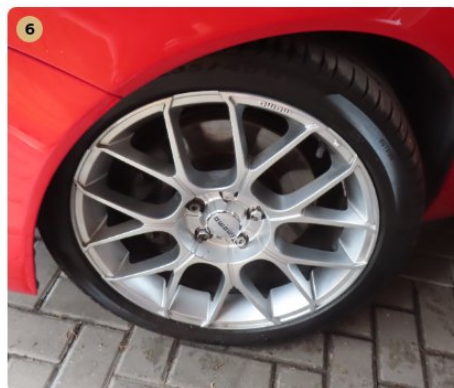
| <b>Felnik:</b> | Lásd megjegyzések. Könnyűfém felni nem gyári. Könnyűfém felnin patkázás nyomai láthatóak. |

- ! Felnik**  
Könnyűfém felni nem gyári. Felnik horzsoltak, patkások.

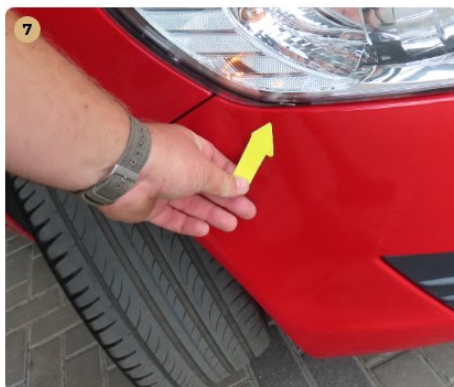
| <b>Külső karosszéria elemek:</b> | Lásd megjegyzések. A festékmérés során eltérő értékeket találtam. Az autó használatából eredő apró kavicsfelverődések, hajszál karcok láthatóak. Karosszéria elem védő fólia az autón nem található. A látható karcok polírozással korigálhatóak. |

- ! Külső karosszéria elemek**  
Az autó használatából eredő apró kavicsfelverődések, hajszál karcok láthatóak.

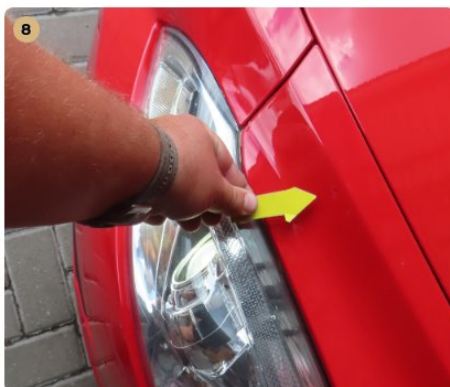
- ! Külső karosszéria elemek**  
Az autó használatából eredő apró kavicsfelverődések, hajszál karcok láthatóak.

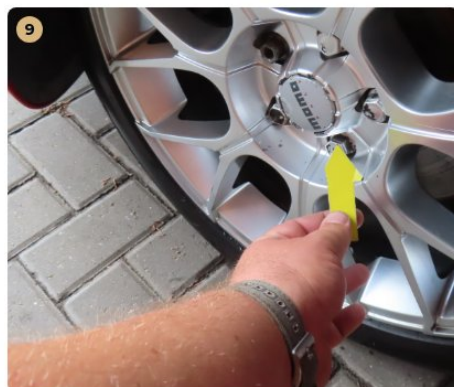
- ! Felnik**  
Disztárcsa nem gyári.

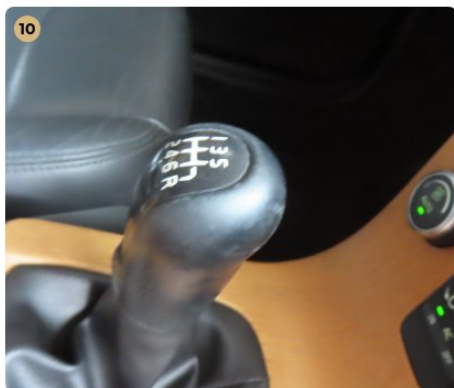
- ! Kárpitozás és belső burkolatok**  
A váltó gomb kopott.

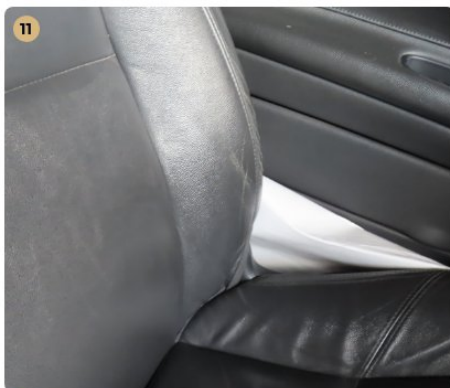
- ! Kárpitozás és belső burkolatok**  
Vezető ülés oldala enyhén kopott.
