## Toyota Auris Auris 1.8 HSD Executive (Automata) 73 kW

## MÉRÉSI EREDMÉNYEK

# 360 PONTOS ÁTVIZSGÁLÁS EREDMÉNYE

## ÁLLAPOTFELMÉRÉS ÖSSZEFOGLALÁSA

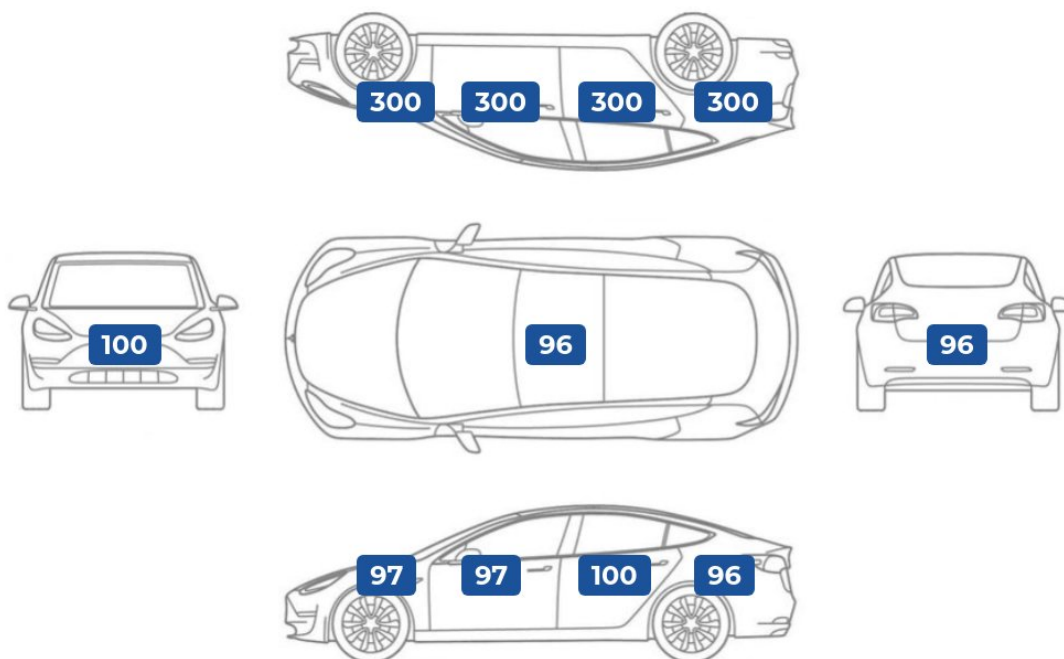
**Szakvélemény:** Az autón újrafényezett elemek találhatók. A festékvastagság alapján a sérült elemek javítását vélhetően gittelés nélkül végezték. A fényezett elemek esetében szabad szemmel nem látható az eltérés, szakszerű javítás történt. A műanyag karosszéria elemeken repedés, javítás nyomai nem láthatók. Nem található fóliázás az autón. Találtam rajta fényezett elemet. A mérési eredmények értelmezéséhez fontos tudni, hogy 150 mikronig a festékvastagság általában eredeti fényezésre utal, de bizonyos típusoknál a magasabb, de egységes értékek is ebbe a kategóriába tartoznak.

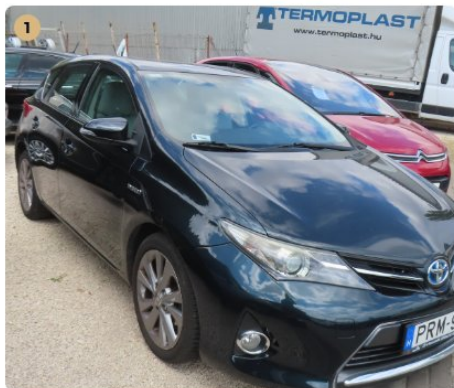
- ✓ **Külső karosszéria elemek**  
A karosszéria elemek közötti hézagok megfelelőek.

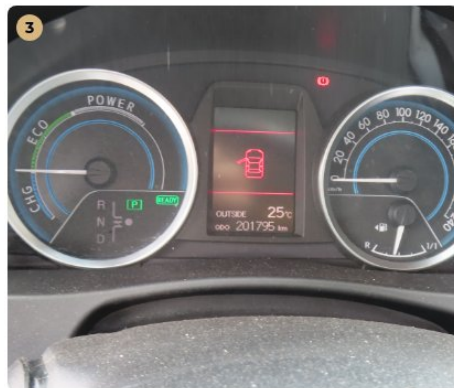
- ✓ **Hibakód kiolvasása**  
Számítógépes kiolvasás során nem találtam hibát.

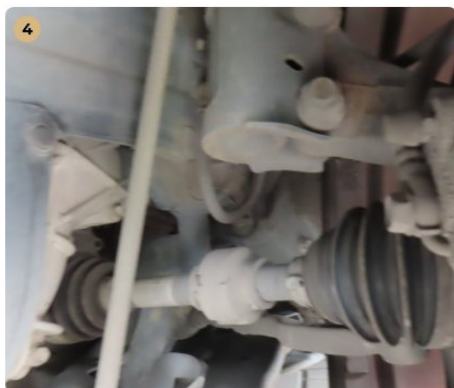
- ✓ **Futómű**  
A féltengelyen zsíros / olajos kicsapódás nem látható.

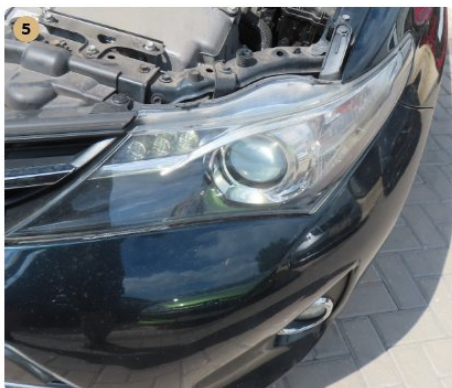
- ✓ **Világítás**  
Az első fényszórók nem sérültek.

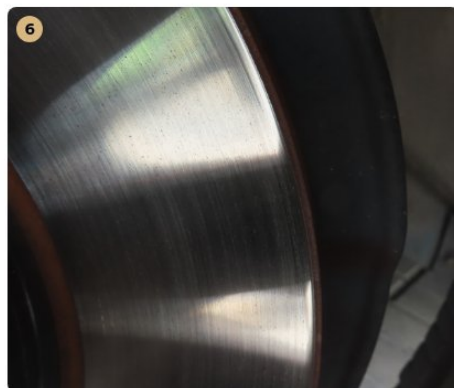
- ✓ **Fékrendszer**  
A féktárcsa megfelelő állapotban van.

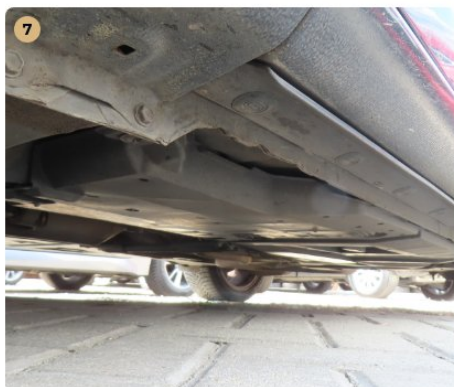
- ✓ **Utascella és gyűrődő zónák**  
A küszöbökön javításra utaló nyomok nem észlelhetők.

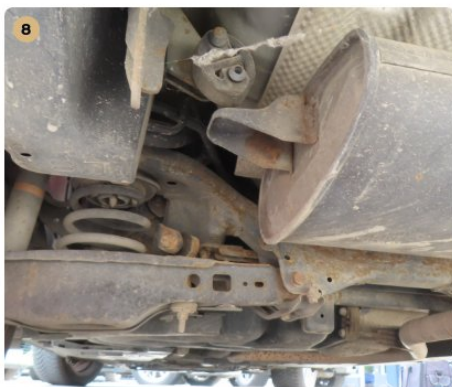
- ✓ **Motor**  
A kipufogórendszer és a dobok állapota megfelelő.

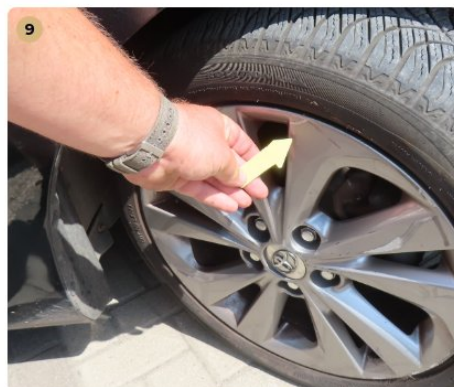
| <b>Felnik:</b> | Lásd megjegyzések. Könnyűfém felni gyári. Könnyűfém felnin patkázás nyomai láthatóak. |

- ⚠ **Felnik**  
Könnyűfém felni karcos.

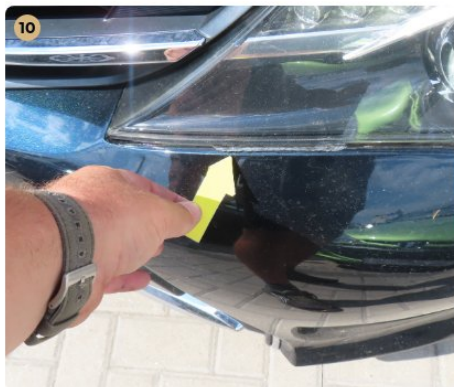
| <b>Külső karosszéria elemek:</b> | Lásd megjegyzések. A festékmérés során eltérő értékeket találtam. Az autó használatából eredő apró kavicsfelverődések, hajsza karcok láthatóak. A karosszéria elemek közötti hézagok megfelelőek. A látható karcok polírozással korigálhatóak. |

- ⚠ **Külső karosszéria elemek**  
Az autó használatából eredő apró kavicsfelverődések, hajsál karcok láthatóak.

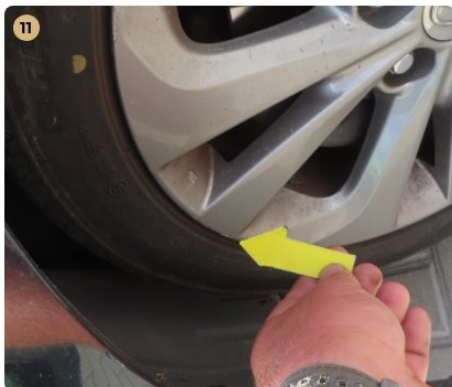
- ⚠ **Felnik**  
Könnyűfém felni karcos.

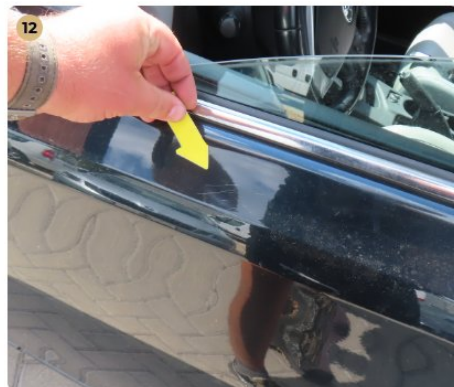
- ⚠ **Külső karosszéria elemek**  
Az autó használatából eredő apró kavicsfelverődések, hajsál karcok láthatóak.

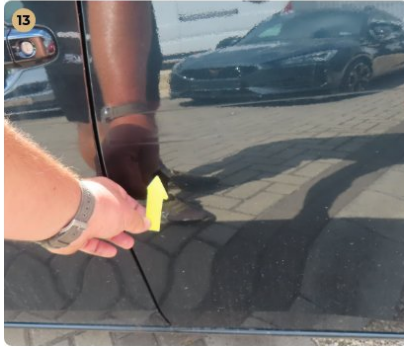
**Külső karosszéria elemek**  
Az autó használatából eredő apró kavicsfelverődések, hajsza karcok láthatóak.

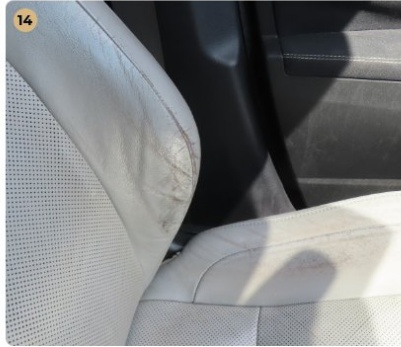
| <b>Kárpitozás és belső burkolatok:</b> | Lásd megjegyzések. Tetőkárpit szennyezett A kormánykerék kopott. vezető ülés kopott. Műszerfal normál állapotú. |

**Kárpitozás és belső burkolatok**  
vezető ülés kopott.
